CONSORCIO REACTIVACIONES 2021 Los Curos – Málaga	**INFORME MENSUAL DE INTERVENTORÍA No. 15 - PERIODO: 01 DE AGOSTO A 31 DE AGOSTO DE 2022**

INSTITUTO NACIONAL DE VÍAS

CONTRATO No. 1002 de 2021

"INTERVENTORIA PARA LAS OBRAS DE MEJORAMIENTO, MANTENIMIENTO, GESTIÓN PREDIAL, SOCIAL Y AMBIENTAL SOSTENIBLE DE LA CONEXIÓN TRONCAL CENTRAL DEL NORTE (LOS CUROS - MÁLAGA), EN EL DEPARTAMENTO DE SANTANDER, EN MARCO DE LA REACTIVACIÓN ECONÓMICA, MEDIANTE EL PROGRAMA DE OBRA PÚBLICA "VÍAS PARA LA LEGALIDAD Y LA REACTIVACIÓN VISIÓN 2030". MÓDULO 1.

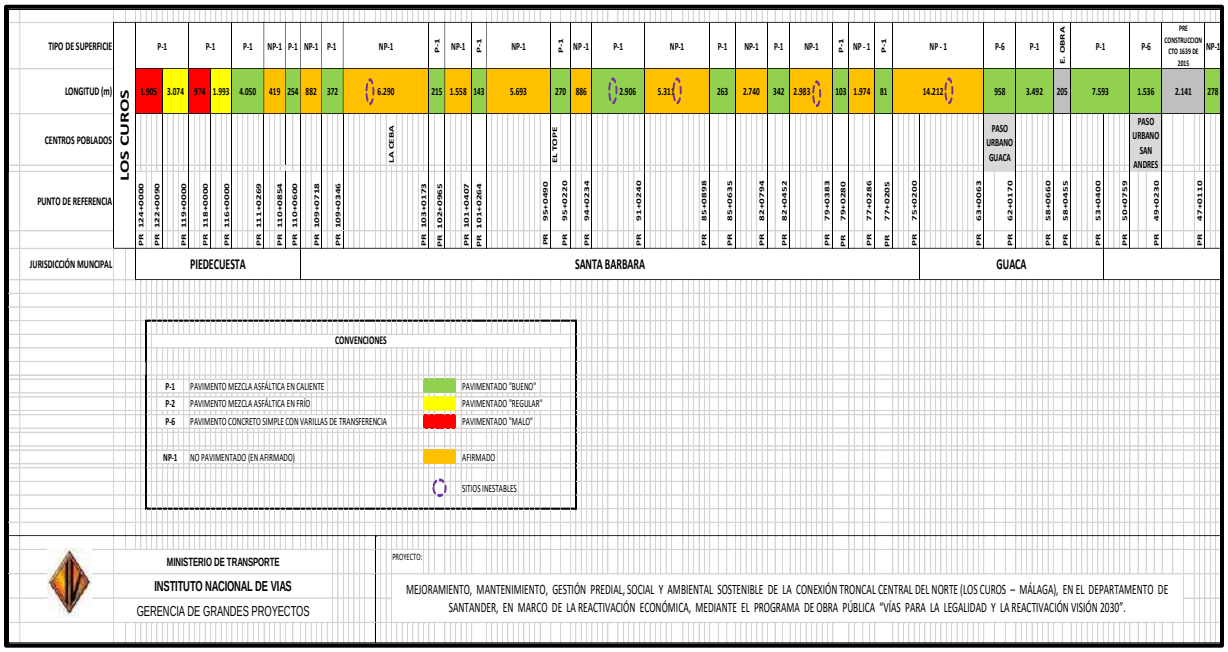
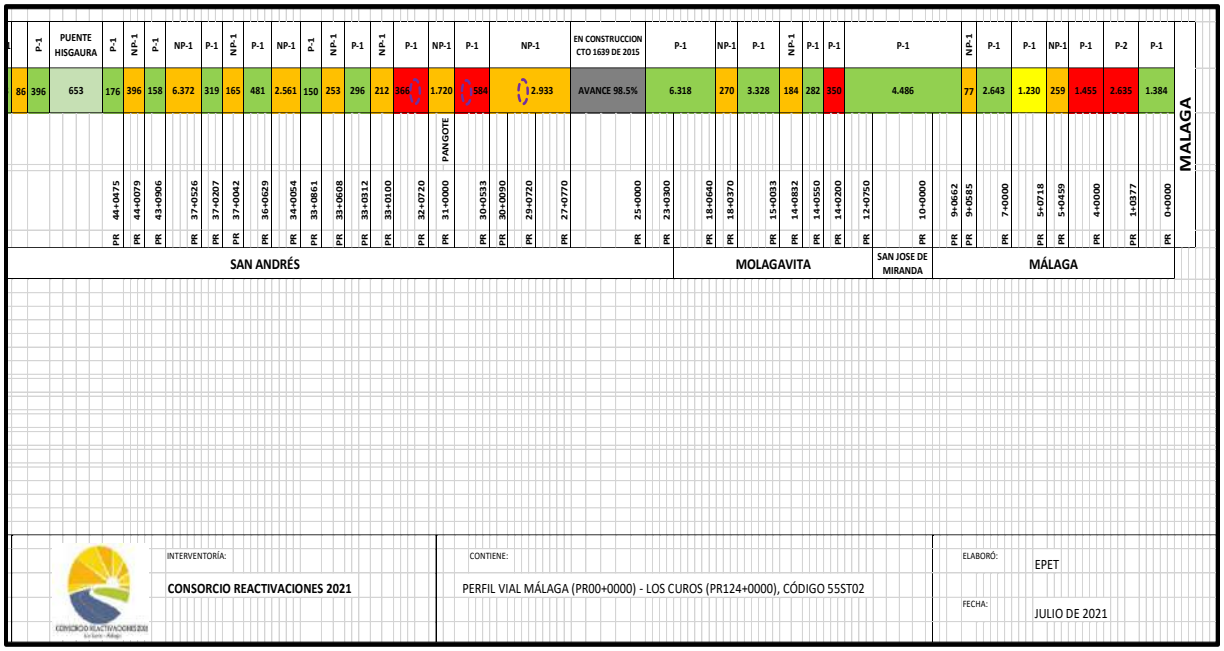
IMAGEN 8. PERFIL VIAL MÁLAGA - LOS CUROS, CÓDIGO 55ST02

De manera general, construido el puente Hisgaura y pavimentado los sectores por el contrato No. 1639 de 2015 por el Consorcio Vías de Colombia, la vía Málaga-Curos cuenta con 121,1 kms de los cuales pavimentados se tienen 62,3 kms y en afirmado 58,8 kms; no obstante, si se transita por la vía antigua del puente Hisgaura la longitud total serían de 122,3 kms de los cuales tendríamos pavimentados 61,1 kms y en afirmado 61,2 kms.
