CONSORCIO REACTIVACIONES 2021 Los Curos – Málaga	**INFORME MENSUAL DE INTERVENTORÍA No. 14 - PERIODO: 01 DE JULIO A 31 DE JULIO DE 2022**

INSTITUTO NACIONAL DE VÍAS

CONTRATO No. 1002 de 2021

“INTERVENTORIA PARA LAS OBRAS DE MEJORAMIENTO, MANTENIMIENTO, GESTIÓN PREDIAL, SOCIAL Y AMBIENTAL SOSTENIBLE DE LA CONEXIÓN TRONCAL CENTRAL DEL NORTE (LOS CUROS - MÁLAGA), EN EL DEPARTAMENTO DE SANTANDER, EN MARCO DE LA REACTIVACIÓN ECONÓMICA, MEDIANTE EL PROGRAMA DE OBRA PÚBLICA "VÍAS PARA LA LEGALIDAD Y LA REACTIVACIÓN VISIÓN 2030". MÓDULO 1.

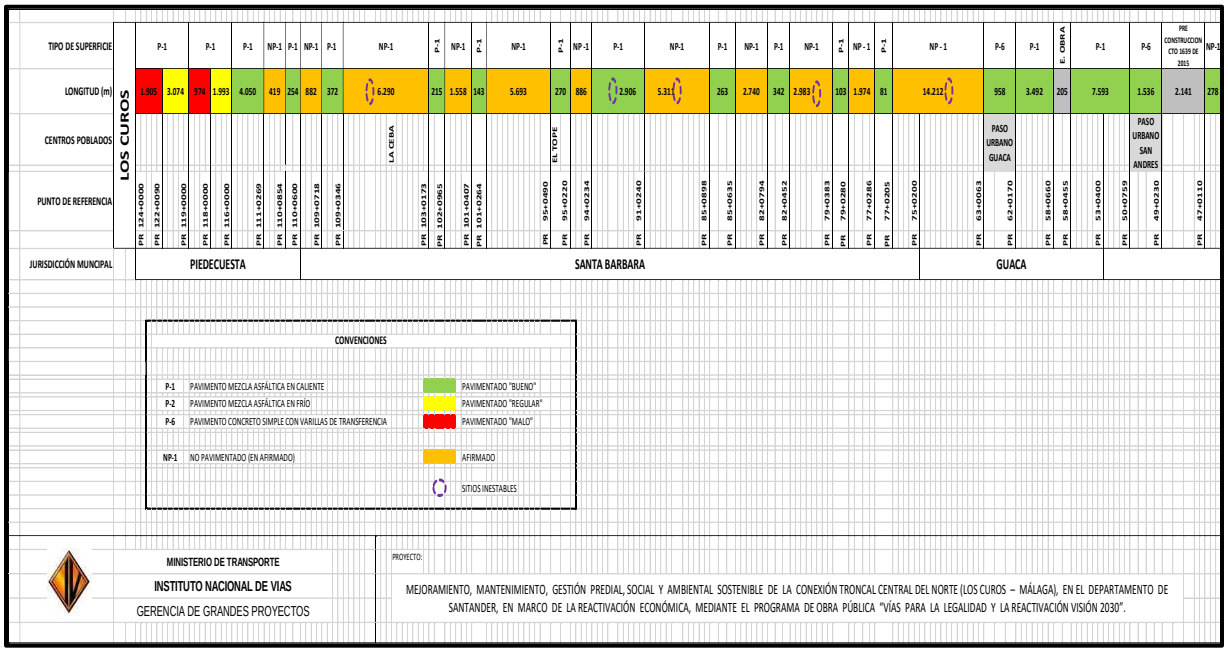
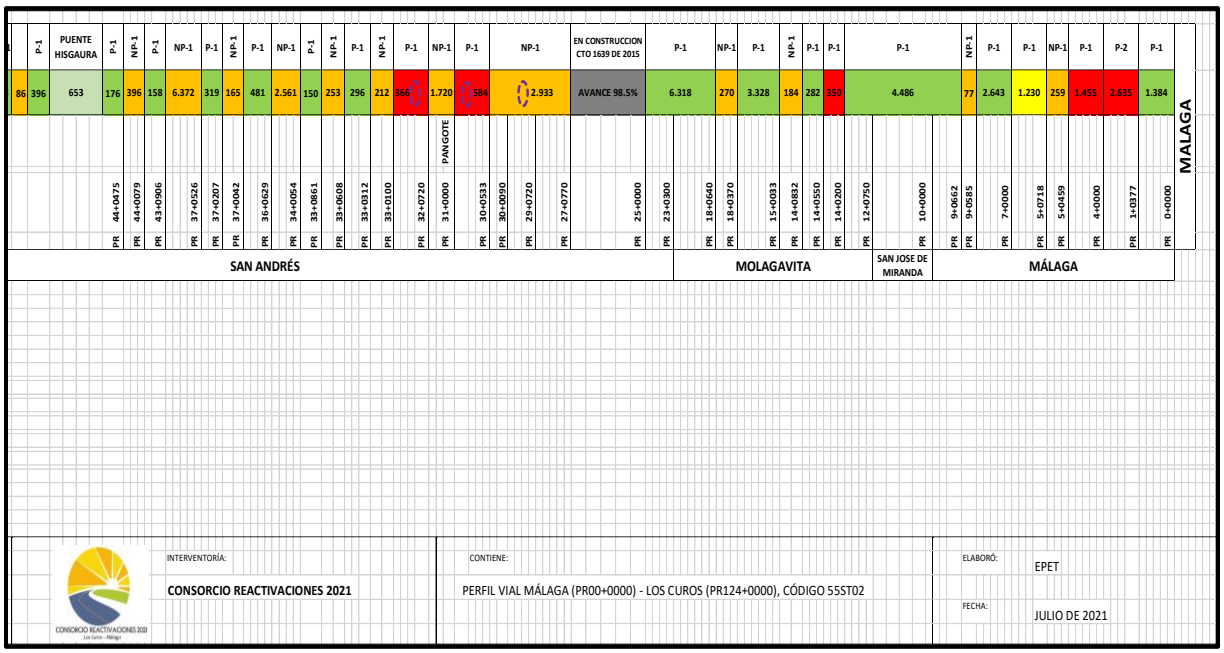
IMAGEN 8. PERFIL VIAL MÁLAGA - LOS CUROS, CÓDIGO 55ST02

De manera general, construido el puente Hisgaura y pavimentado los sectores por el contrato No. 1639 de 2015 por el Consorcio Vías de Colombia, la vía Málaga-Curos cuenta con 121,1 kms de los cuales pavimentados se tienen 62,3 kms y en afirmado 58,8 kms; no obstante, si se transita por la vía antigua del puente Hisgaura la longitud total serían de 122,3 kms de los cuales tendríamos pavimentados 61,1 kms y en afirmado 61,2 kms.
