CONSORCIO REACTIVACIONES 2021 Los Curos – Málaga	**INFORME MENSUAL DE INTERVENTORÍA No. 16 - PERIODO: 01 DE SEPTIEMBRE A 30 DE SEPTIEMBRE**

INSTITUTO NACIONAL DE VÍAS

CONTRATO No. 1002 de 2021

“INTERVENTORIA PARA LAS OBRAS DE MEJORAMIENTO, MANTENIMIENTO, GESTIÓN PREDIAL, SOCIAL Y AMBIENTAL SOSTENIBLE DE LA CONEXIÓN TRONCAL CENTRAL DEL NORTE (LOS CUROS - MÁLAGA), EN EL DEPARTAMENTO DE SANTANDER, EN MARCO DE LA REACTIVACIÓN ECONÓMICA, MEDIANTE EL PROGRAMA DE OBRA PÚBLICA "VÍAS PARA LA LEGALIDAD Y LA REACTIVACIÓN VISIÓN 2030". MÓDULO 1.

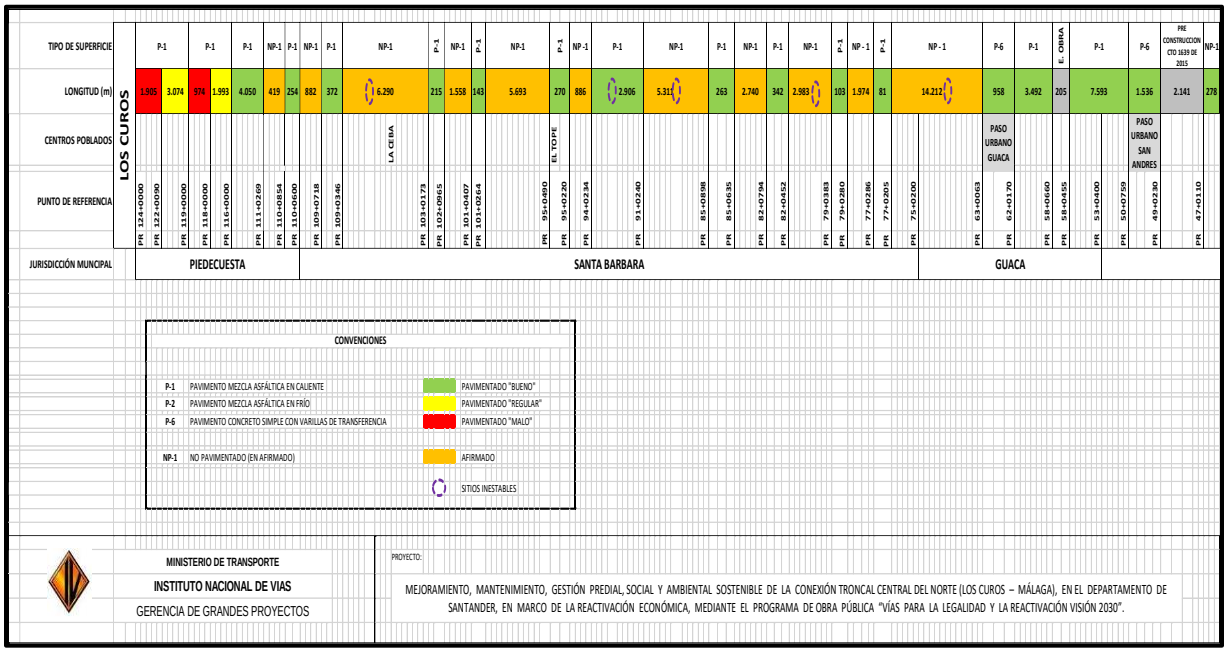
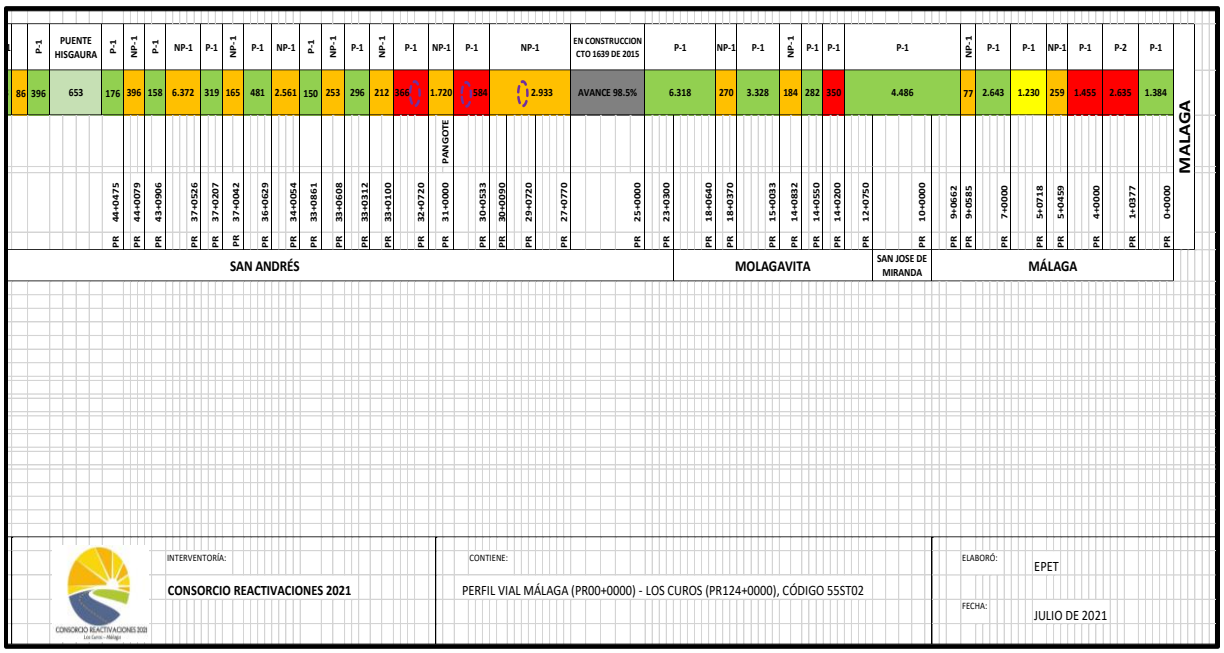
IMAGEN 8. PERFIL VIAL MÁLAGA - LOS CUROS, CÓDIGO 55ST02

De manera general, construido el puente Hisgaura y pavimentado los sectores por el contrato No. 1639 de 2015 por el Consorcio Vías de Colombia, la vía Málaga-Curos cuenta con 121,1 kms de los cuales pavimentados se tienen 62,3 kms y en afirmado 58,8 kms; no obstante, si se transita por la vía antigua del puente Hisgaura la longitud total serían de 122,3 kms de los cuales tendríamos pavimentados 61,1 kms y en afirmado 61,2 kms.
