CONSORCIO REACTIVACIONES 2021 Los Curos – Málaga	**INFORME MENSUAL DE INTERVENTORÍA No. 11 - PERIODO: 01 DE ABRIL A 30 DE ABRIL DE 2022**

INSTITUTO NACIONAL DE VÍAS

CONTRATO No. 1002 de 2021

“INTERVENTORIA PARA LAS OBRAS DE MEJORAMIENTO, MANTENIMIENTO, GESTIÓN PREDIAL, SOCIAL Y AMBIENTAL SOSTENIBLE DE LA CONEXIÓN TRONCAL CENTRAL DEL NORTE (LOS CUROS - MÁLAGA), EN EL DEPARTAMENTO DE SANTANDER, EN MARCO DE LA REACTIVACIÓN ECONÓMICA, MEDIANTE EL PROGRAMA DE OBRA PÚBLICA "VÍAS PARA LA LEGALIDAD Y LA REACTIVACIÓN VISIÓN 2030". MÓDULO 1.

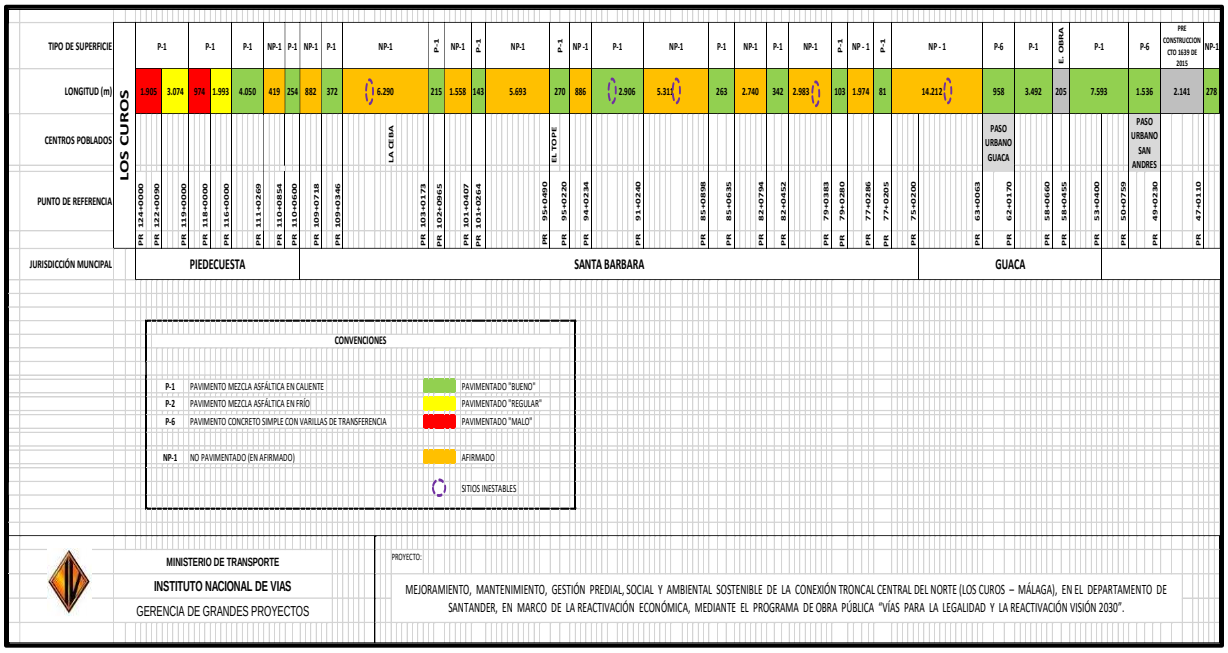
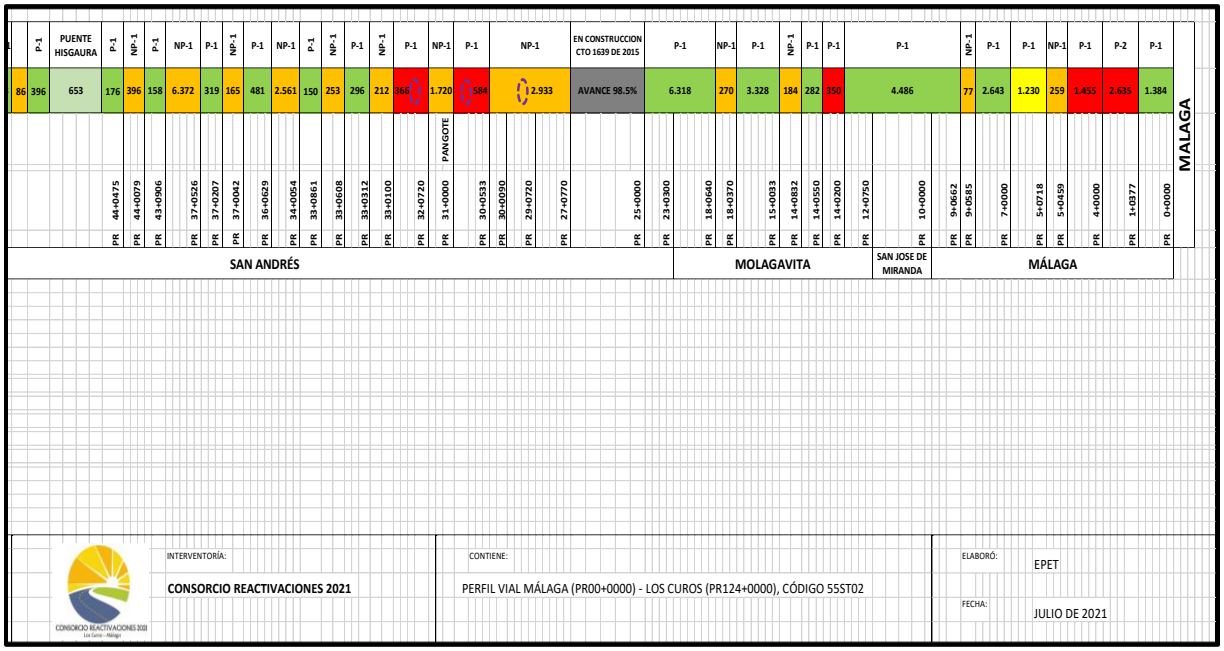
IMAGEN 8. PERFIL VIAL MÁLAGA - LOS CUROS, CÓDIGO 55ST02

De manera general, construido el puente Hisgaura y pavimentado los sectores por el contrato No. 1639 de 2015 por el Consorcio Vías de Colombia, la vía Málaga-Curos cuenta con 121,1 kms de los cuales pavimentados se tienen 62,3 kms y en afirmado 58,8 kms; no obstante, si se transita por la vía antigua del puente Hisgaura la longitud total serían de 122,3 kms de los cuales tendríamos pavimentados 61,1 kms y en afirmado 61,2 kms.
