CONSORCIO REACTIVACIONES 2021 Los Curos – Málaga	**INFORME MENSUAL DE INTERVENTORÍA No. 10 PERIODO: 01 DE MARZO A 31 DE MARZO DE 2022**

CONTRATO No. 1002 de 2021

“INTERVENTORIA PARA LAS OBRAS DE MEJORAMIENTO, MANTENIMIENTO, GESTIÓN PREDIAL, SOCIAL Y AMBIENTAL SOSTENIBLE DE LA CONEXIÓN TRONCAL CENTRAL DEL NORTE (LOS CUROS - MÁLAGA), EN EL DEPARTAMENTO DE SANTANDER, EN MARCO DE LA REACTIVACIÓN ECONÓMICA, MEDIANTE EL PROGRAMA DE OBRA PÚBLICA "VÍAS PARA LA LEGALIDAD Y LA REACTIVACIÓN VISIÓN 2030". MÓDULO 1.

MARZO 31 DE 2022

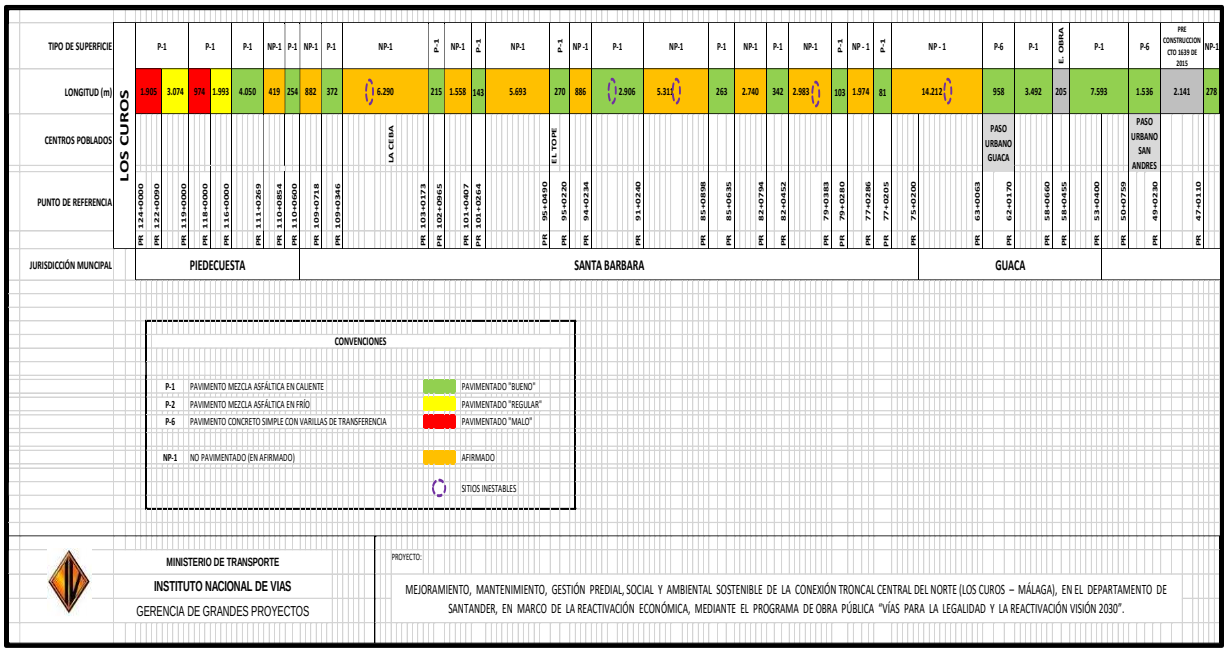
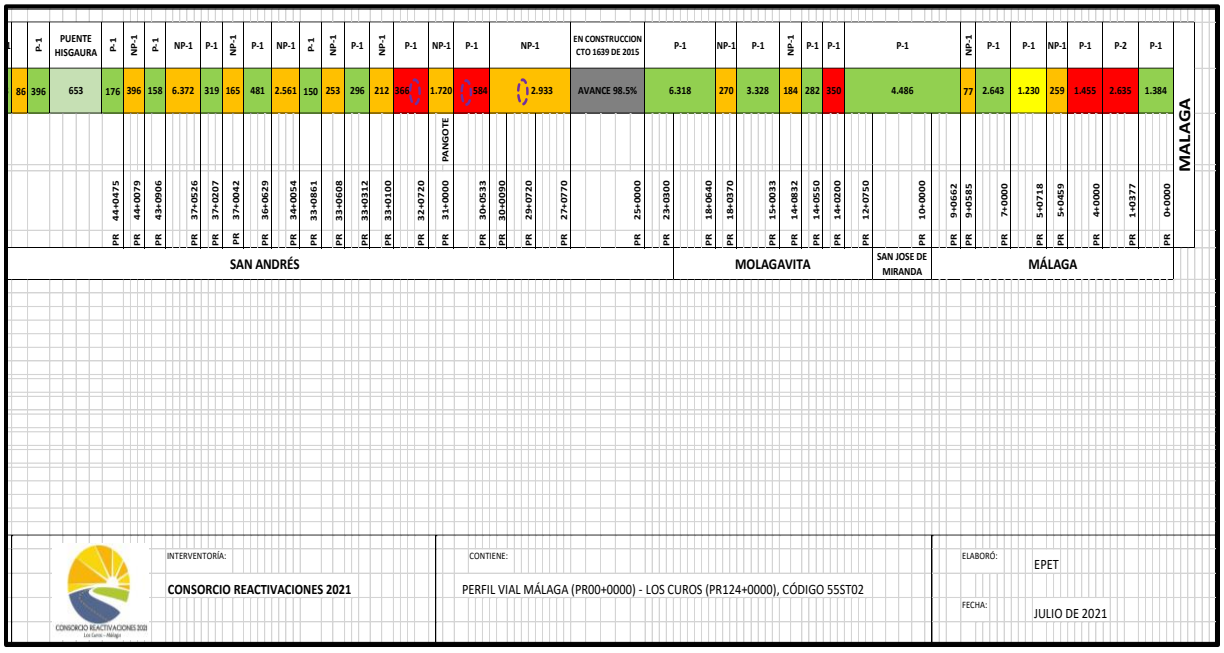
IMAGEN 8. PERFIL VIAL MÁLAGA - LOS CUROS, CÓDIGO 55ST02

De manera general, construido el puente Hisgaura y pavimentado los sectores por el contrato No. 1639 de 2015 por el Consorcio Vías de Colombia, la vía Málaga-Curos cuenta con 121,1 kms de los cuales pavimentados se tienen 62,3 kms y en afirmado 58,8 kms; no obstante, si se transita por la vía antigua del puente Hisgaura la longitud total serían de 122,3 kms de los cuales tendríamos pavimentados 61,1 kms y en afirmado 61,2 kms.
