| CONSORCIO REACTIVACIONES 2021<br>Los Curos – Málaga | **INFORME MENSUAL DE INTERVENTORÍA No. 21 - PERIODO: 01 DE FEBRERO A 28 DE FEBRERO DE 2023** |

# CONTRATO No. 1002 de 2021

**“INTERVENTORIA PARA LAS OBRAS DE MEJORAMIENTO, MANTENIMIENTO, GESTIÓN PREDIAL, SOCIAL Y AMBIENTAL SOSTENIBLE DE LA CONEXIÓN TRONCAL CENTRAL DEL NORTE (LOS CUROS - MÁLAGA), EN EL DEPARTAMENTO DE SANTANDER, EN MARCO DE LA REACTIVACIÓN ECONÓMICA, MEDIANTE EL PROGRAMA DE OBRA PÚBLICA "VÍAS PARA LA LEGALIDAD Y LA REACTIVACIÓN VISIÓN 2030". MÓDULO 1.**

**Febrero 28 DE 2023**

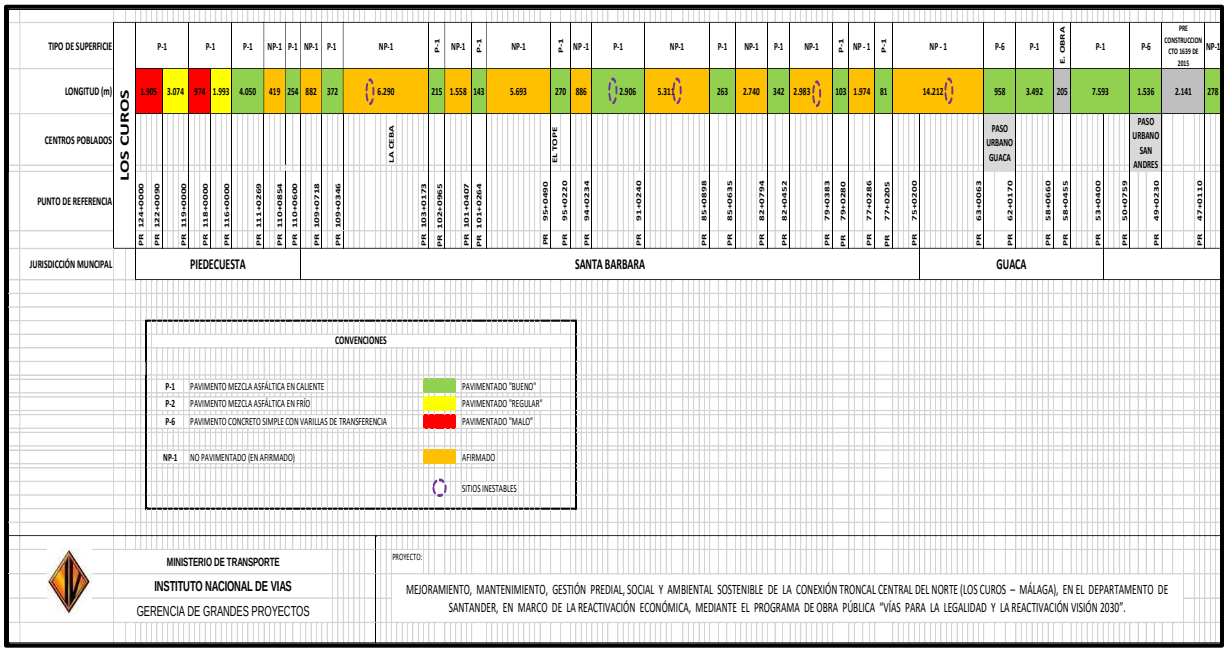
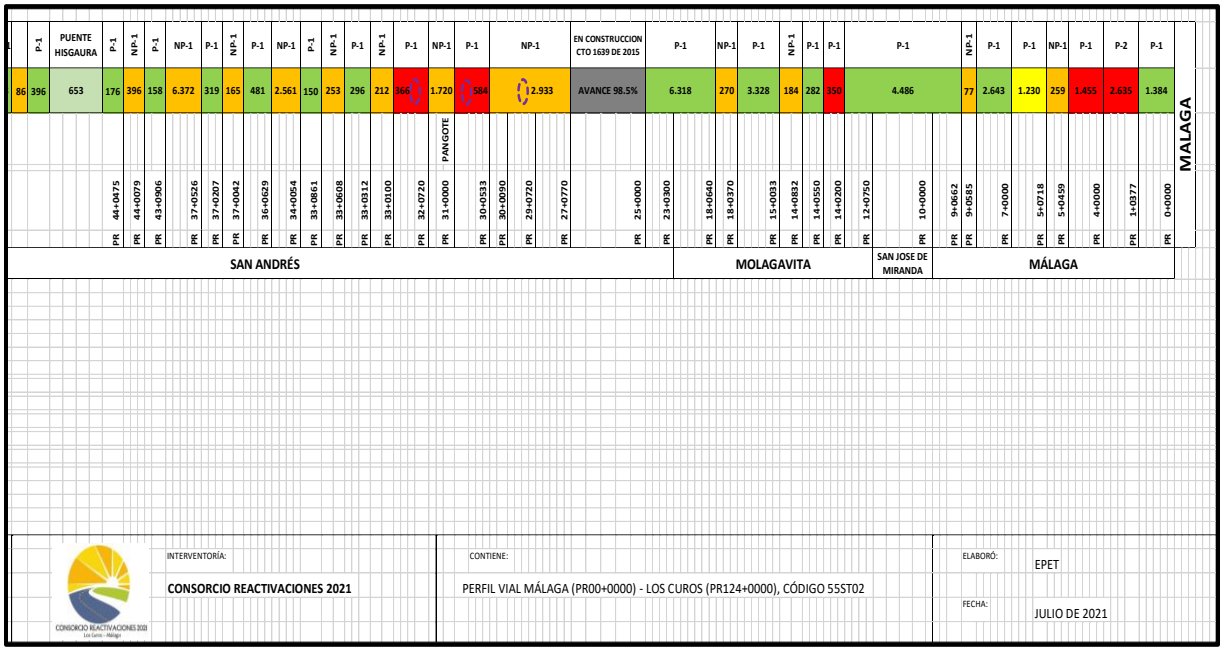
**IMAGEN 8.** PERFIL VIAL MÁLAGA - LOS CUROS, CÓDIGO 55ST02

En la siguiente figura se observa el estado inicial de la vía, julio de 2021.
