CONSORCIO REACTIVACIONES 2021 Los Curos – Málaga	**INFORME MENSUAL DE INTERVENTORÍA No. 23 - PERIODO: 01 DE ABRIL A 30 DE ABRIL DE 2023**

INSTITUTO NACIONAL DE VÍAS

CONTRATO No. 1002 de 2021

Abril 30 de 2023

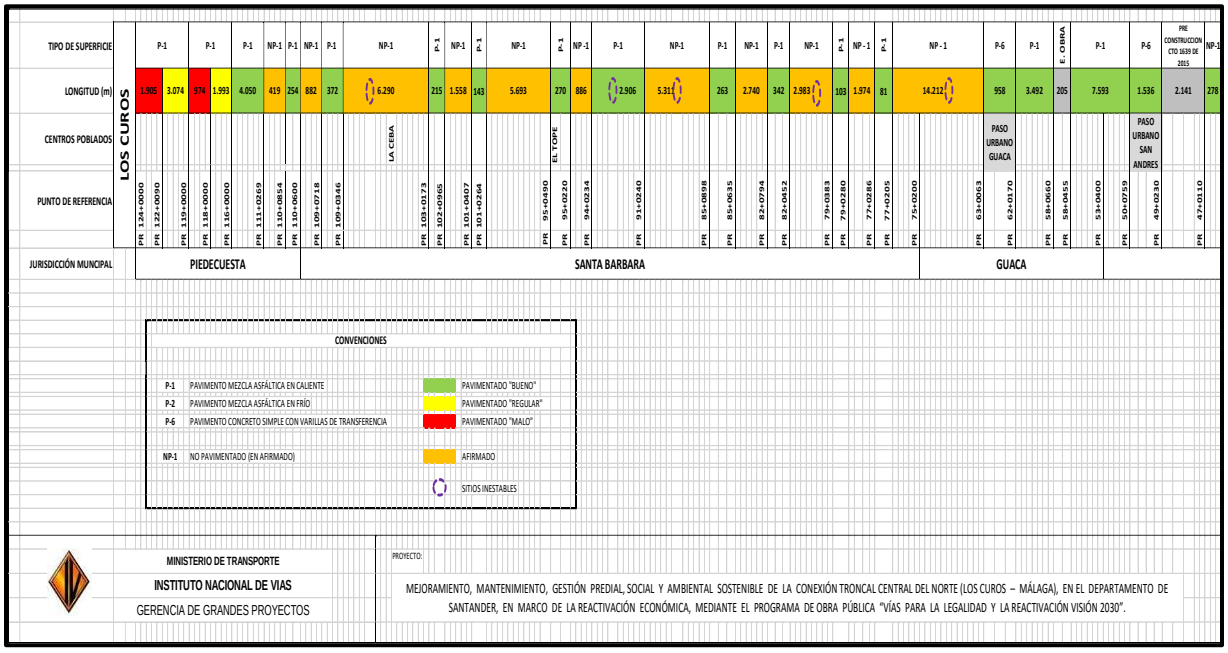
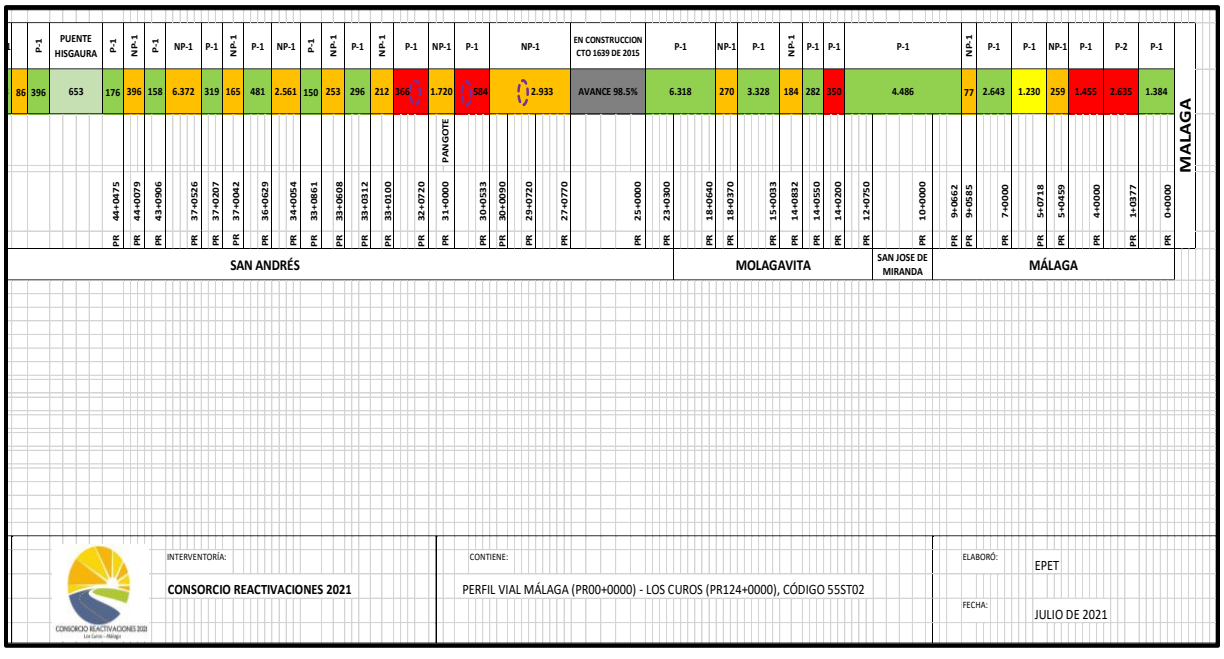
TABLA 4. PERFIL VIAL MÁLAGA - LOS CUROS, CÓDIGO 55ST02

En la siguiente figura se observa el estado inicial de la vía, julio de 2021.
