CONSORCIO REACTIVACIONES 2021 Los Curos – Málaga	**INFORME MENSUAL DE INTERVENTORÍA No. 24 - PERIODO: 01 DE MAYO AL 31 DE MAYO DE 2023**

INSTITUTO NACIONAL DE VÍAS

CONTRATO No. 1002 de 2021

“INTERVENTORIA PARA LAS OBRAS DE MEJORAMIENTO, MANTENIMIENTO, GESTIÓN PREDIAL, SOCIAL Y AMBIENTAL SOSTENIBLE DE LA CONEXIÓN TRONCAL CENTRAL DEL NORTE (LOS CUROS - MÁLAGA), EN EL DEPARTAMENTO DE SANTANDER, EN MARCO DE LA REACTIVACIÓN ECONÓMICA, MEDIANTE EL PROGRAMA DE OBRA PÚBLICA "VÍAS PARA LA LEGALIDAD Y LA REACTIVACIÓN VISIÓN 2030". MÓDULO 1.

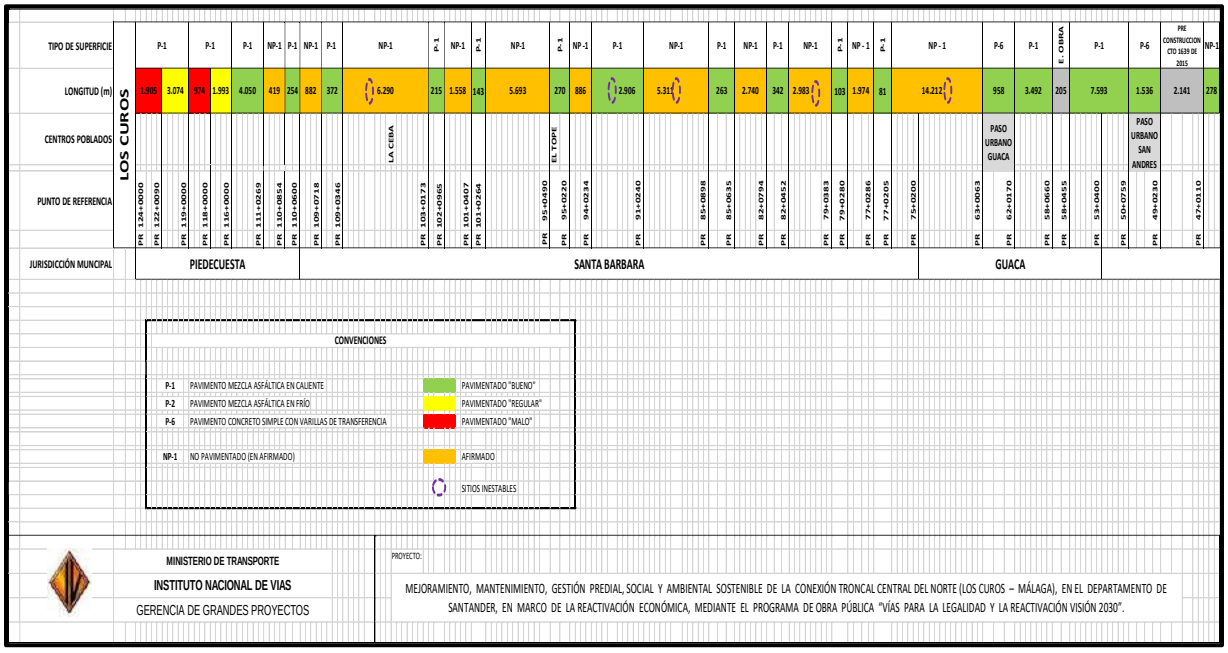
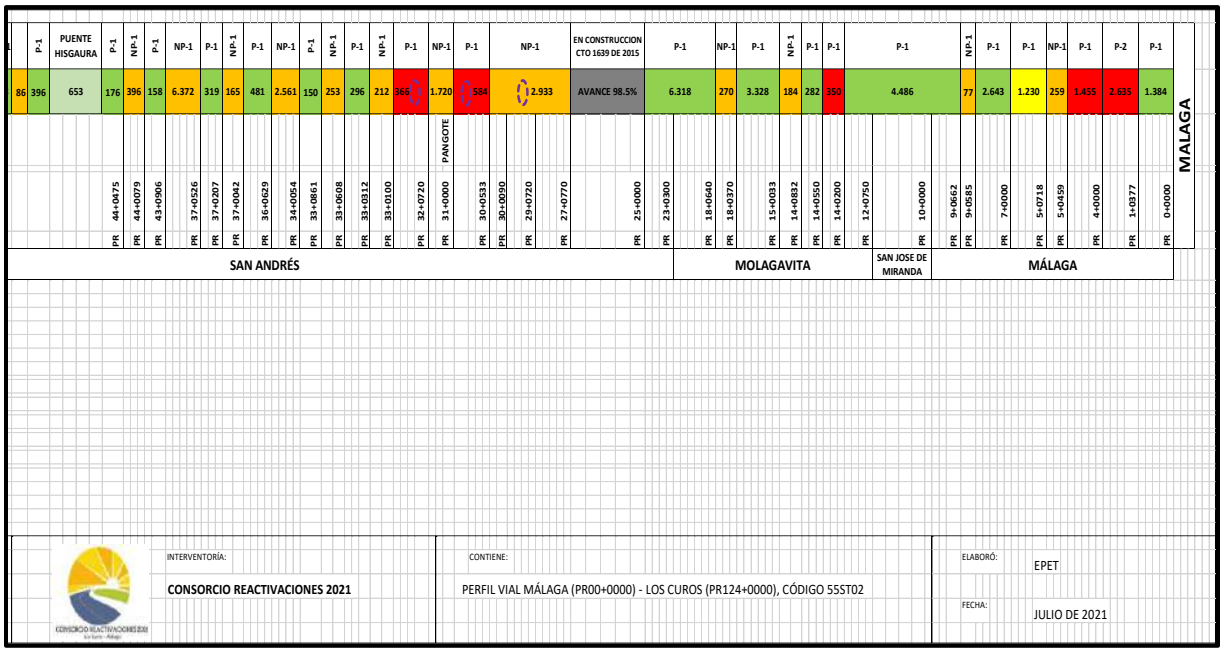
TABLA 4. PERFIL VIAL MÁLAGA - LOS CUROS, CÓDIGO 55ST02

En la siguiente figura se observa el estado inicial de la vía, julio de 2021.
