CONTRATO DE INTERVENTORÍA No. 218 DE 2025

CORRESPONDIENTE AL CONTRATO DE OBRA No. 140 DE 2025

INFORME MENSUAL No. 002

DEL 01 DE MAYO DEL 2025 AL 31 DE MAYO DEL 2025

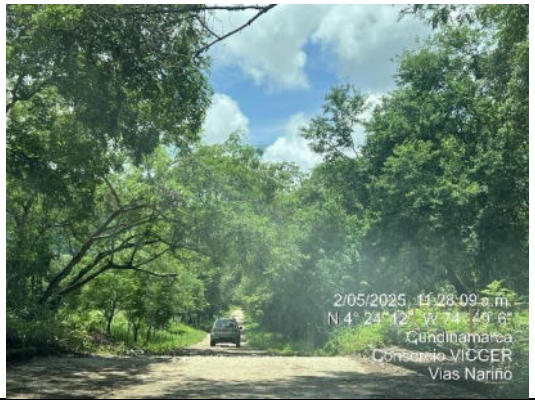
MUNICIPIO EL COLEGIO, CUNDINAMARCA.		
ABSCISA	OBSERVACION	FOTO
K0+000	Por parte del Señor alcalde Diego Palomo, se da la indicación que el tramo a reconocer en esta primera visita inicial en la Glorieta ubicada dentro del Municipio de EL Colegio, en la salida que va de Yacolnia al Nueve. Se debe verificar con el ICCU si esta vía está considerada como vía de la Red Terciaria.	
K0+000 AL K1+000	Tramo dentro del casco urbano, pavimento no continuo en muy mal estado con vanos en recebo, cunetas colmatadas, se observa a lo largo del tramo una serie de grietas interconectadas en forma de piel de cocodrilo, producidas probablemente por la fatiga del pavimento, espesor de estructura insuficiente, deformaciones de la subrasante, tramo para ser evaluado por parte del Especialista de Pavimentos Zona de exclusión por evaluar por parte del ICCU. Se tiene un ancho de vía de 2 carriles, para vehículo pequeños. Inicio Vereda La Francia.

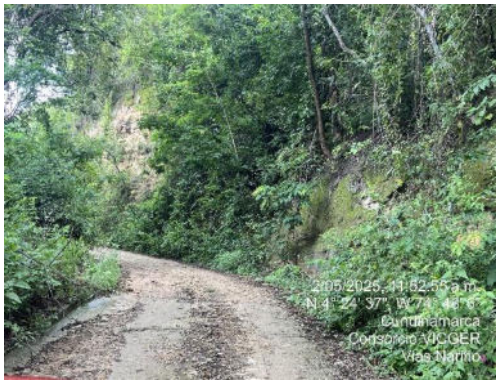
MUNICIPIO EL COLEGIO, CUNDINAMARCA.		
ABSCISA	OBSERVACION	FOTO
K1+450 AL K2+400	Vía con rasante estable en regular estado, requiere con urgencia rocería y limpieza de sus estructuras hidráulicas existente, se cuenta con un ancho de vía aproximado de 4 m a 4,50m. Rasante que presenta afloramiento de roca. Alcantarillas existentes en el K1+480, se hace la aclaración que, por la falta de rocería y limpieza en las cunetas, encoles y descoles de las alcantarillas a la vista no se identifique la totalidad existente en el tramo. Placa Huella existente en buen estado, se registra una longitud aproximada de 600 ml, del K1+600 al K2+200.	
K2+400 AL K3+100	Vía con rasante estable en regular estado, requiere con urgencia rocería y limpieza de sus estructuras hidráulicas existente, se cuenta con un ancho de vía aproximado de 4 m a 4,50m. Rasante que presenta afloramiento de roca. Alcantarillas existentes en el K3+000 Y K3+100, se hace la aclaración que, por la falta de rocería y limpieza en las cunetas, encoles y descoles de las alcantarillas a la vista no se identifique la totalidad existente en el tramo. Placa Huella existente en buen estado, se registra una longitud aproximada de 200 ml, del K2+400 al K2+600.

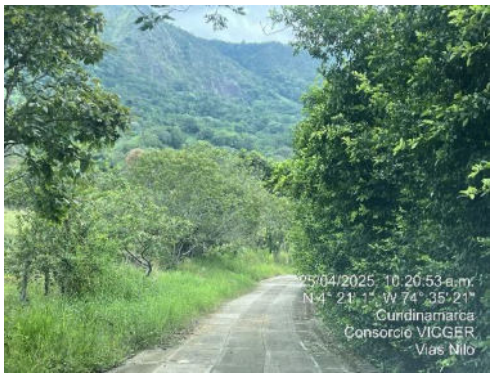
MUNICIPIO EL COLEGIO, CUNDINAMARCA.		
ABSCISA	OBSERVACION	FOTO
K6+300 AL K6+980	3,8 m a 4,20m. Se evidencia tramos con empozamientos de agua. También se evidencia presencia de la tubería del acueducto regional en borde de vía y alcantarillas. Se evidencia en el K6+850 un pequeño derrumbe en el talud del margen derecho y un muro de contención en gaviones en el K6+980.

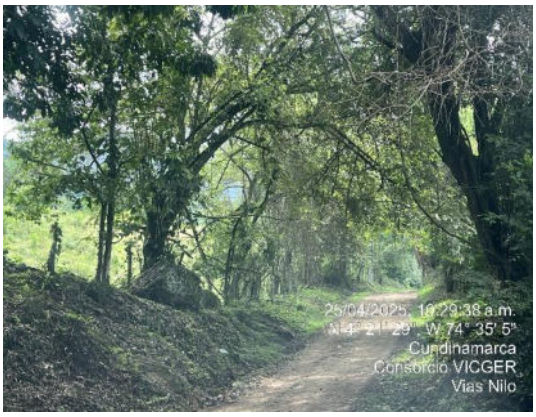
MUNICIPIO DE NILO, CUNDINAMARCA.		
ABSCISA	OBSERVACIONES	FOTO.
K1+100 AL K1+950	Vía con rasante en regular estado, requiere con urgencia rocería y limpieza de sus estructuras hidráulicas existente, se cuenta con un ancho de vía aproximado de 3,7 m a 4,20m. Rasante que presenta afloramiento de roca. En las siguientes abscisas se tienen alcantarillas existentes y un Box Culvert, se hace la aclaración que, por la falta de rocería y limpieza en las cunetas, encoles y descoles de las alcantarillas a la vista no se identifique la totalidad existente en el tramo, estas cantidades se aterrizaran con el levantamiento topográfico: K2+000, K2+100 - Box Culvert, K2+150 K2+300, K2+500, K2+700, k2+800, K2+950	
K2+000 AL K2+950	Vía con rasante en regular estado, requiere con urgencia rocería y limpieza de sus estructuras hidráulicas existente, se cuenta con un ancho de vía aproximado de 3,7 m a 4,20m. Rasante que presenta afloramiento de roca. En las siguientes abscisas se tienen alcantarillas existentes y un Box Culvert, se hace la aclaración que, por la falta de rocería y limpieza en las cunetas, encoles y descoles de las alcantarillas a la vista no se identifique la totalidad existente en el tramo, estas cantidades se aterrizaran con el levantamiento topográfico: K2+000, K2+100 - Box Culvert, K2+150, K2+300, K2+500, K2+700, k2+800 K2+950

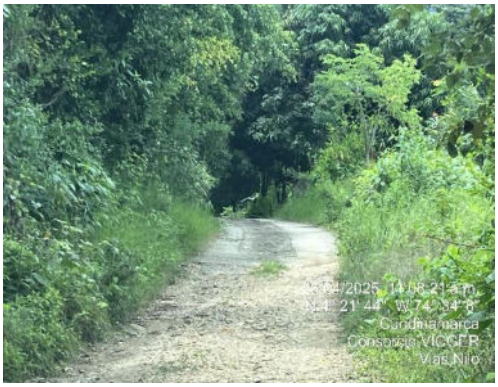
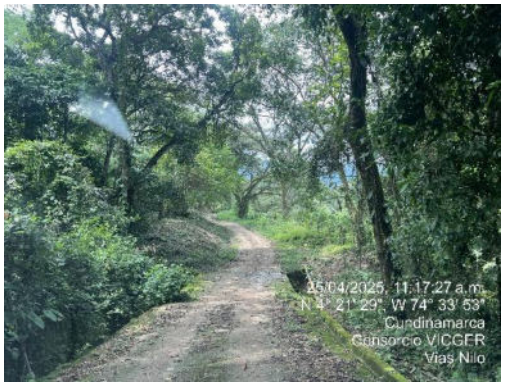
MUNICIPIO DE NILO, CUNDINAMARCA.		
ABSCISA	OBSERVACIONES	FOTO.
K4+100 AL K5+000	Vía con rasante en regular estado, requiere con urgencia rocería y limpieza de sus estructuras hidráulicas existente, se cuenta con un ancho de vía aproximado de 3,7 m a 4,20m. Se encuentra placa huella de 50 ml de longitud aproximadamente del K4+250 al K4+300 y de 150 ml de longitud en el K4+850 al K5+000. En las siguientes abscisas se tienen alcantarillas, pontón y Batea y diferentes novedades encontradas en el tramo, se hace la aclaración que, por la falta de rocería y limpieza en las cunetas, encoles y descoles de las alcantarillas a la vista no se identifique la totalidad existente en el tramo, estas cantidades se aterrizaran con el levantamiento topográfico: K4+100 – Pontón, K4+200 - Alcantarilla K4+250 - Inicio de Placa Huella K4+300 - Fin de Placa Huella K4+400 - Alcantarilla K4+450 - Alcantarilla K4+500 - Alcantarilla K4+550 - Batea K4+800 - Alcantarilla se observa tubería de gas domiciliario K4+850 Inicio Placa Huella K5+000 - Fin de Placa Huella

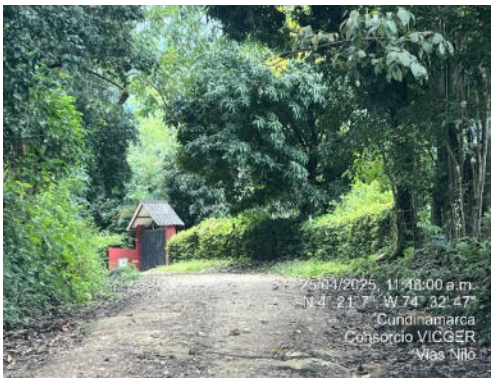
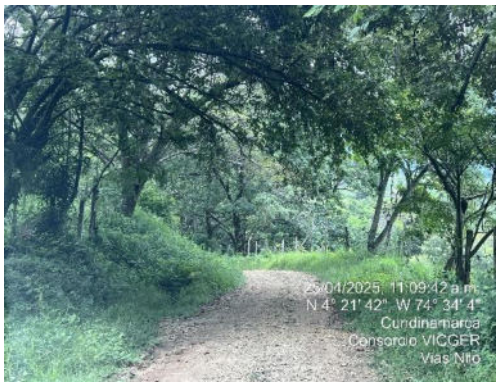
MUNICIPIO DE NILO, CUNDINAMARCA.		
ABSCISA	OBSERVACIONES	FOTO.
K7+000 AL K7+900	Vía con rasante en mal estado, requiere con urgencia rocería y limpieza de sus estructuras hidráulicas existente, se cuenta con un ancho de vía aproximado de 3,7 m a 4,20m. Se encuentran placas huella de 200 ml de longitud aproximadamente del K7+100 al K7+300, 70 ml en el K 7+600 al K7+670 y 100 ml del K7+800 al K7+900 En las siguientes abscisas se tienen alcantarillas y diferentes novedades encontradas en el tramo, se hace la aclaración que, por la falta de rocería y limpieza en las cunetas, encoles y descoles de las alcantarillas a la vista no se identifique la totalidad existente en el tramo, estas cantidades se aterrizaran con el levantamiento topográfico: K7+000 - Alcantarilla K7+100 - Inicio de Placa Huella K7+300 - Fin de Placa Huella K7+330 - Alcantarilla K7+500 - Alcantarilla K7+600 - Inicio de Placa Huella K7+670 - Fin de Placa Huella K7+700 - Inicio Vereda Margaritas K7+800 - Inicio de Placa Huella K7+900 - Fin de Placa Huella

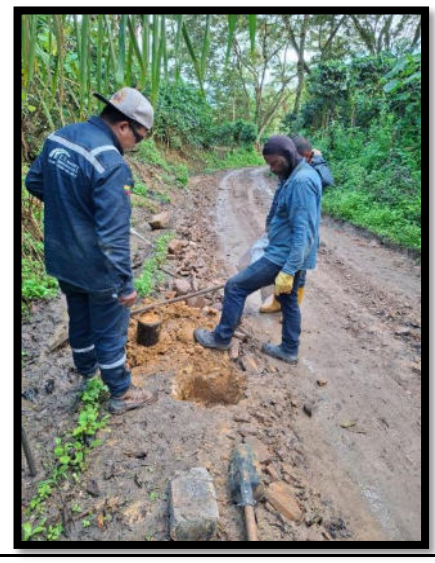
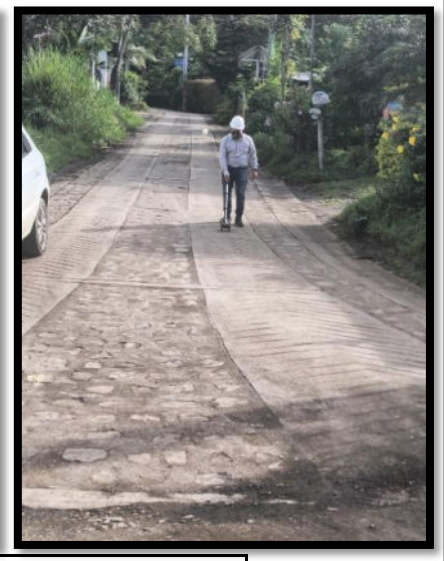
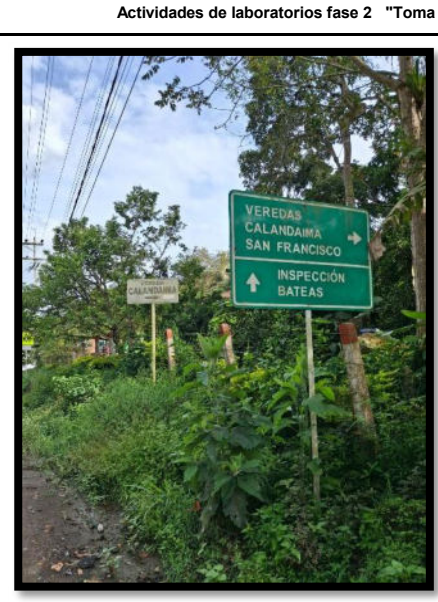
*En la presente semana se realizaron actividades de Laboratorio con la toma de muestras de suelos con apiques para el Municipio de Tibacuy, Cundinamarca.
*No se evidencia actividades de Caracterizacion con levantamiento topografico.
*A la fecha se han realizado un total de 95 apiques en el Municipio de Cabrera, 31 apiques en el Municipio de Pandi y 82 Apiques en el Municipio de Tibacuy.

Actividades de laboratorios fase 2 "Toma de muestra de suelo y apiques"

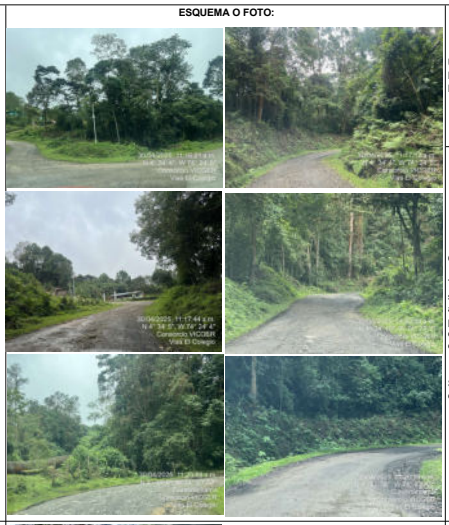
K6+000 AL K7+000	**ESQUEMA O FOTO:** 	**UBICACIÓN:** **N 4º 34´19´´ - W 74º 24´28´´** **N 4º 34´05´´ - W 74º 24´10´´** **OBSERVACIONES ESPECIALISTAS POR DISCIPLINA:** Se inicia tramo con aproximadamente 1 km continuo de pavimento en regulares condiciones, cunetas colmatadas, tramo para ser evaluado por parte del Especialista de Pavimentos. Se tiene un ancho de vía de 2 carriles, para vehiculo pequeños. Se evidencia tubería de gas domiciliario a lo largo del tramo. Se continua en la vereda San Jose Bajo.

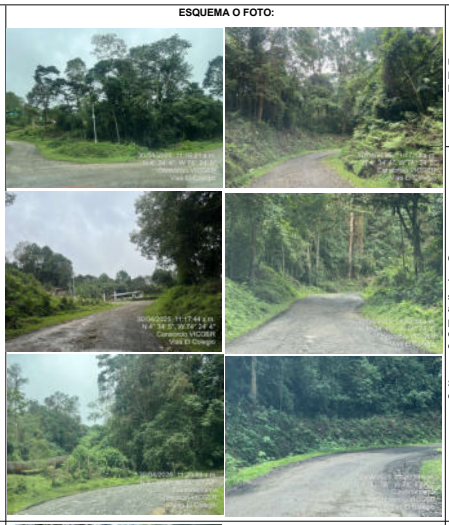
K6+000 AL K7+000	**ESQUEMA O FOTO:** 	**UBICACIÓN:** **N 4º 34´19´´ - W 74º 24´28´´** **N 4º 34´05´´ - W 74º 24´10´´** **OBSERVACIONES ESPECIALISTAS POR DISCIPLINA:** Se inicia tramo con aproximadamente 1 km continuo de pavimento en regulares condiciones, cunetas colmatadas, tramo para ser evaluado por parte del Especialista de Pavimentos. Se tiene un ancho de vía de 2 carriles, para vehiculo pequeños. Se evidencia tubería de gas domiciliario a lo largo del tramo. Se continua en la vereda San Jose Bajo.

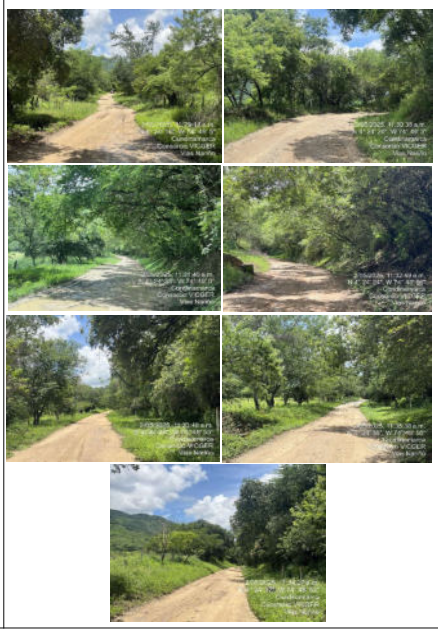
No. CONSECUTIVO Y DESCRIPCIÓN - KM	LOCALIZACIÓN	OBSERVACIONES
K0+000	**ESQUEMA O FOTO:**  	**UBICACIÓN:** N 4º 24´12´´ - W 74º 49´6´´ **OBSERVACIONES ESPECIALISTAS POR DISCIPLINA:** Se da inicio al recorrido de reconocimiento del tramo para el municipio de Nariño junto con la Interventoría y el Ing. Jhon Cartagena - Secretaría de Planeación, en dirección a Juan Chiquillo. El K0+000 inicia terminando el puente vehicular que se observa en la imagen. De la salida del casco urbano se recorre aproximadamente 1 km de vía en recebo - material granular para llegar al K0 del proyecto.
K0+000 AL K0+900	**ESQUEMA O FOTO:** 	**UBICACIÓN:** N 4º 24´16´´ - W 74º 49´5´´ N 4º 24´32´´ - W 74º 48´52´´ **OBSERVACIONES ESPECIALISTAS POR DISCIPLINA:** Vía con rasante estable en regular estado, requiere con urgencia rocería y limpieza de sus estructuras hidraulicas existente, se cuenta con un ancho de vía aproximado de 4 m a 4,50m. En las siguientes abscisas se tienen alcantarillas existente, se hace la aclaración que por la falta de rocería y limpieza en las cunetas , encoles y descoles de las alcantarillas a la vista no se identifique la totalidad existente en el tramo, estas cantidades se aterrizaran con el levantamiento topografico: K0+100 K0+200 K0+400 K0+550 K0+850 K0+900

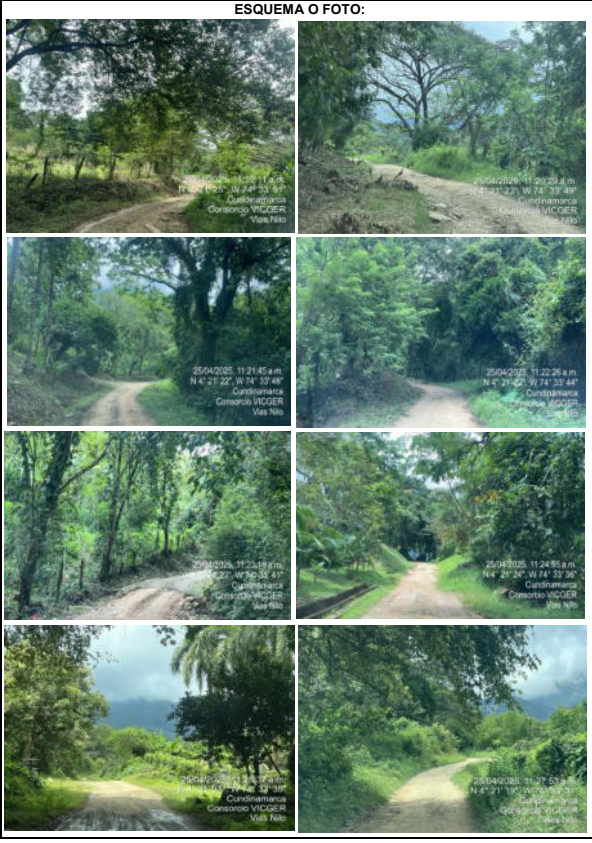
K5+000 al K5+900	**ESQUEMA O FOTO:** 	**UBICACIÓN:** N 4º 21´25´´ - W 74º 33´51´´ N 4º 21´19´´ - W 74º 33´31´´ **OBSERVACIONES ESPECIALISTAS POR DISCIPLINA:** Vía con rasante en regular estado, requiere con urgencia roceria y limpieza de sus estructuras hidraulicas existente, se cuenta con un ancho de vía aproximado de 3,7 m a 4,20m. Se encuentra placa huella de 200 ml de longitud aproximadamente del K5+500 al K5+700 y en el K5+750 se encuentra el desvío a la vereda 3 caminos En las siguientes abscisas se tienen alcantarillas, ponton y diferentes novedades encontradas en el tramo, se hace la aclaración que por la falta de rocería y limpieza en las cunetas , encoles y descoles de las alcantarillas a la vista no se identifique la totalidad existente en el tramo, estas cantidades se aterrizaran con el levantamiento topografico: K5+100 - Alcantarilla K5+200 - Alcantarilla K5+300 - Alcantarilla K5+400 - Alcantarilla K5+450 - Alcantarilla K5+500 - Alcantarilla e Inicio de Placa Huella K5+700 - Fin de Placa Huella K5+750 - Alcantarilla K5+800 - Ponton K5+900 - Alcantarilla

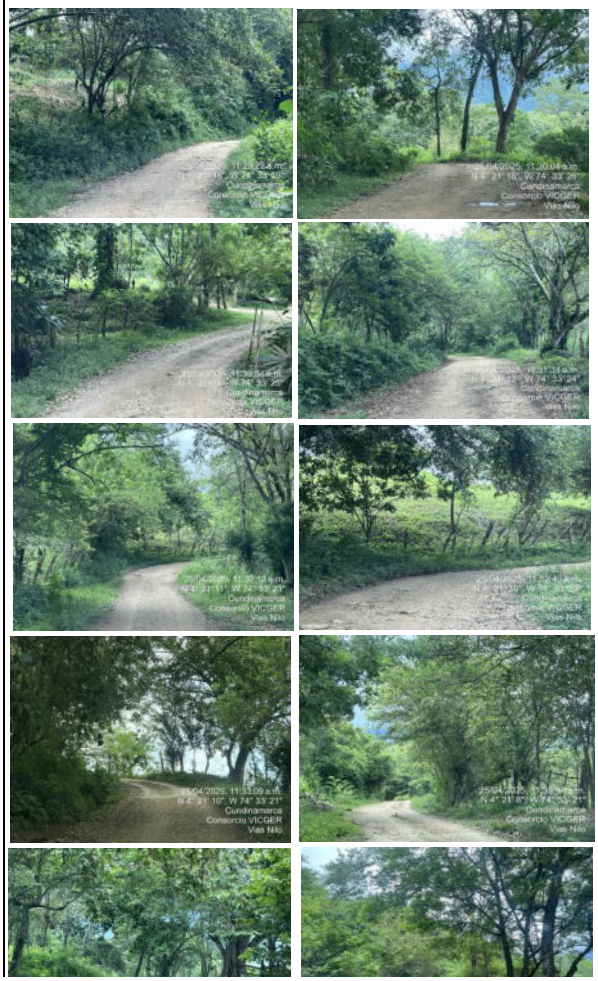
ESQUEMA O FOTO:	
K6+000 al K6+900		**UBICACIÓN:** N 4º 21´16´´ - W 74º 33´29´´ N 4º 21´08´´ - W 74º 33´06´´ **OBSERVACIONES ESPECIALISTAS POR DISCIPLINA:** Vía con rasante en regular estado, requiere con urgencia roceria y limpieza de sus estructuras hidraulicas existente, se cuenta con un ancho de vía aproximado de 3.7 m a 4.20m. Se encuentran placas

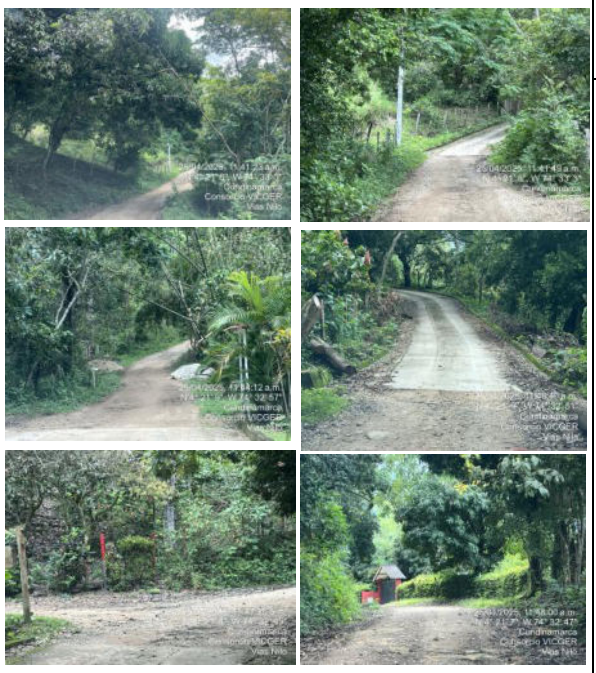
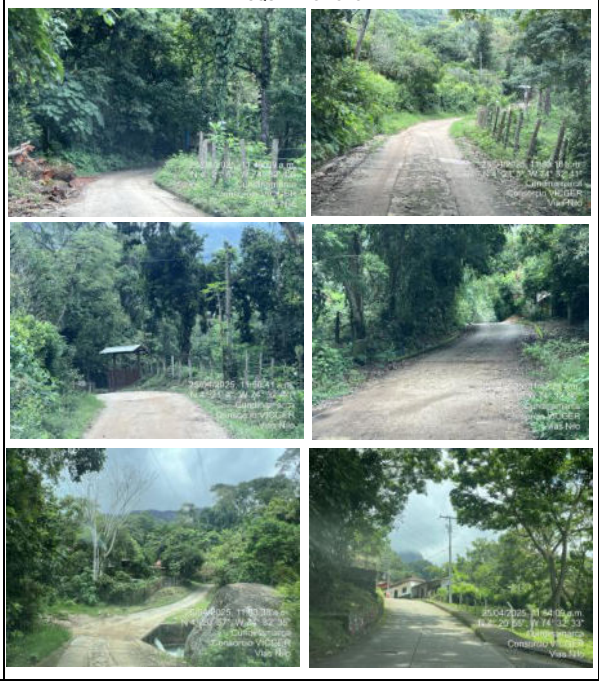
K7+000 al K7+900	**ESQUEMA O FOTO:** 	**UBICACIÓN:** N 4º 21´08´´ - W 74º 33´03´´ N 4º 21´07´´ - W 74º 32´47´´ **OBSERVACIONES ESPECIALISTAS POR DISCIPLINA:** Vía con rasante en mal estado, requiere con urgencia roceria y limpieza de sus estructuras hidraulicas existente, se cuenta con un ancho de vía aproximado de 3,7 m a 4,20m. Se encuentran placas huella de 200 ml de longitud aproximadamente del K7+100 al K7+300 , 70 ml en el K 7+600 al K7+670 y 100 ml del K7+800 al K7+900 En las siguientes abscisas se tienen alcantarillas y diferentes novedades encontradas en el tramo, se hace la aclaración que por la falta de rocería y limpieza en las cunetas , encoles y descoles de las alcantarillas a la vista no se identifique la totalidad existente en el tramo, estas cantidades se aterrizaran con el levantamiento topografico: K7+000 - Alcantarilla K7+100 - Inicio de Placa Huella K7+300 - Fin de Placa Huella K7+330 - Alcantarilla K7+500 - Alcantarilla K7+600 - Inicio de Placa Huella K7+670 - Fin de Placa Huella K7+700 - Inicio Vereda Margaritas K7+800 - Inicio de Placa Huella K7+900 - Fin de Placa Huella
