ACTA No 01

TEMA: Visita Verificación de Condiciones Sanitarias del Cabildo Muisca de Bosa

REGISTRO FOTOGRAFICO INSTALACIONES CABILDO

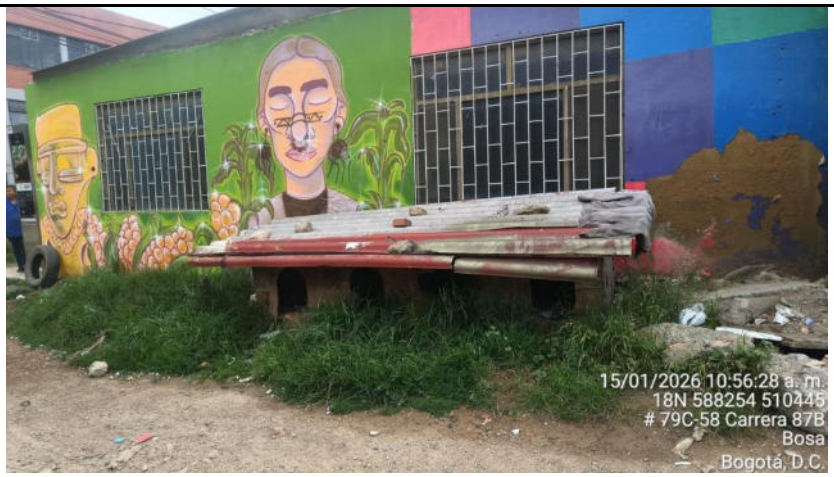
Descripción: En el área destinada al almacenamiento de las canastas alimentarias se percibe olor a humedad y se evidencia presencia de humedad en pisos y paredes, condiciones que no son aptas para el almacenamiento ni la entrega de alimentos, ya que no se garantiza la inocuidad de los mismos ni el bienestar de los participantes. Adicionalmente, en los alrededores del cabildo se observa pasto sin podar y acumulación de residuos. Durante la visita se informa que se está realizando mantenimiento a la caja de aguas lluvias, la cual se encontraba obstruida y fue la causa de la inundación.

Por lo anterior, no se otorga aval para la entrega de las canastas alimentarias en la sede del cabildo para el día 22 de enero de 2026, debido a que el lugar no cumple con las condiciones sanitarias requeridas.
