MANTENIMIENTO INTEGRAL PREVENTIVO Y CORRECTIVO DE OBRA, ADECUACIÓN, REMODELACIÓN Y/O MEJORAS LOCATIVAS A LA INFRAESTRUCTURA FÍSICA DE LOS BIENES INMUEBLES A CARGO DE LA DIRECCIÓN DE BIENESTAR SOCIAL Y FAMILIA - POLICÍA NACIONAL A PRECIOS UNITARIOS FIJOS SIN FORMULA DE REAJUSTE.

LOTE 1: MANTENIMIENTO INTEGRAL PREVENTIVO Y CORRECTIVO DE OBRA, ADECUACIÓN, REMODELACIÓN / Y/O MEJORAS LOCATIVAS A COLEGIOS/ CENTRO RELIGIOSO, MAUSOLEOS, PANTEONES, Y OFICINAS NIVEL CENTRAL".

NOMBRE DE DOCUMENTO: Informe Mensual de Obra No. 02

FECHA: FEBRERO 2026

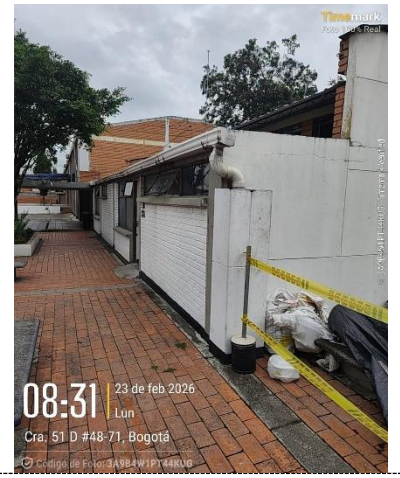
Registro Fotográfico 1 Nusefa - cubierta

Esta intervención se desarrolló conforme a las especificaciones técnicas establecidas, incluyendo el retiro de la cubierta existente, la instalación de la nueva cubierta y la adecuada disposición de los elementos de fijación y terminación, encontrándose actualmente finalizada y en operación.

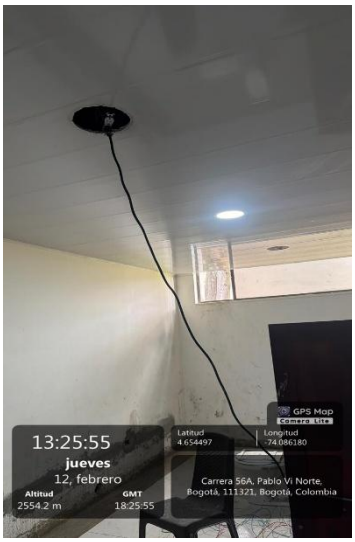
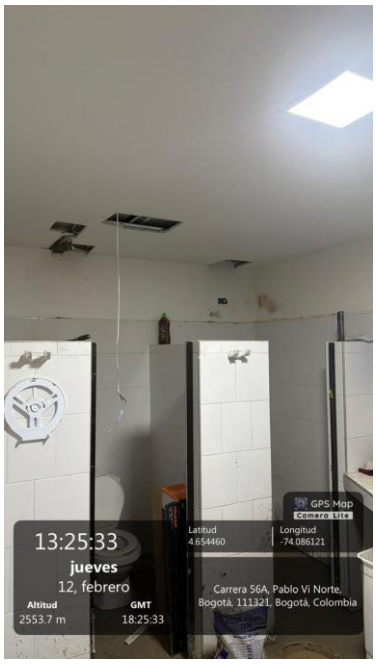
Registro Fotográfico 4 - Centro Religioso de la Policía Nacional

alojamientos en el Centro Religioso, incluyendo labores preliminares, adecuaciones locativas y trabajos complementarios orientados al mejoramiento de las condiciones de habitabilidad del inmueble, conforme a las especificaciones técnicas y al alcance contractual.

Durante el período evaluado se dio inicio a las actividades de verificación técnica integral de las instalaciones eléctricas ejecutadas, orientadas al proceso de pre-certificación conforme al Reglamento Técnico de Instalaciones Eléctricas – RETIE, como etapa previa a la inspección por parte del organismo certificador acreditado.

Como resultado de esta etapa, se identificaron aspectos susceptibles de ajuste técnico y documental, los cuales deberán ser subsanados previo a la solicitud formal de inspección y certificación RETIE, garantizando que la instalación cumpla con los criterios de seguridad eléctrica, confiabilidad operativa y conformidad reglamentaria exigidos por la normatividad
