Alcaldía Municipal de Floridablanca	INFORME DE INSPECCIÓN TÉCNICA	CODIGO	GAMR-F-13
		VERSIÓN	02
	OFICINA DE GESTIÓN AMBIENTAL Y MITIGACION DEL RIESGO	FECHA ELAB	26-09-2022
		FECHA APROB	02/01/2024
	PROCESO: GESTIÓN AMBIENTAL Y MITIGACION DEL RIESGO	TRD	104-35.12

RADICADO DE ENTRADA:	1223-2024	**META:**		**FECHA DE INFORME:**	10/02/2026

RADICADO DE ENTRADA:	1288-2024	META:		FECHA DE INFORME:	09/02/2026

RADICADO DE ENTRADA:	0073-2026	META:		FECHA DE INFORME:	20/01/2026

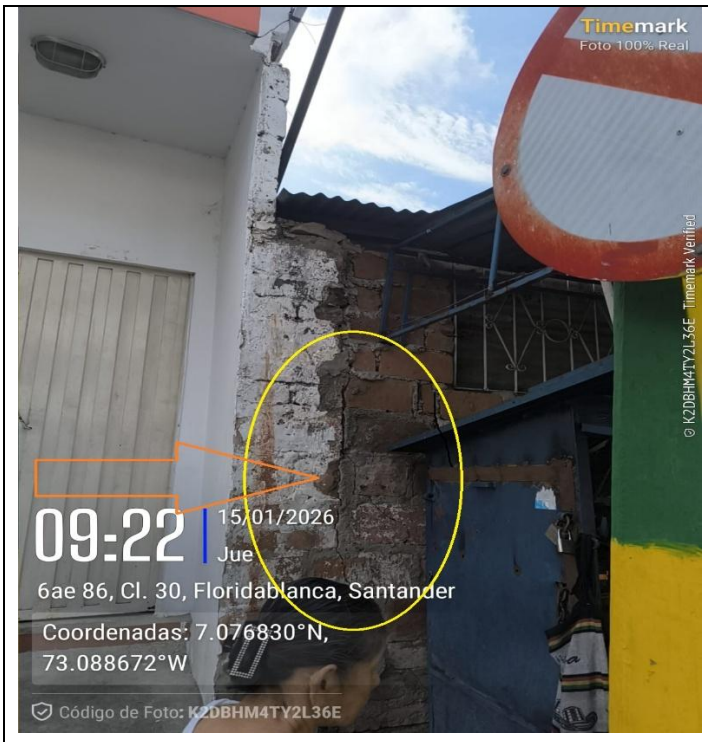
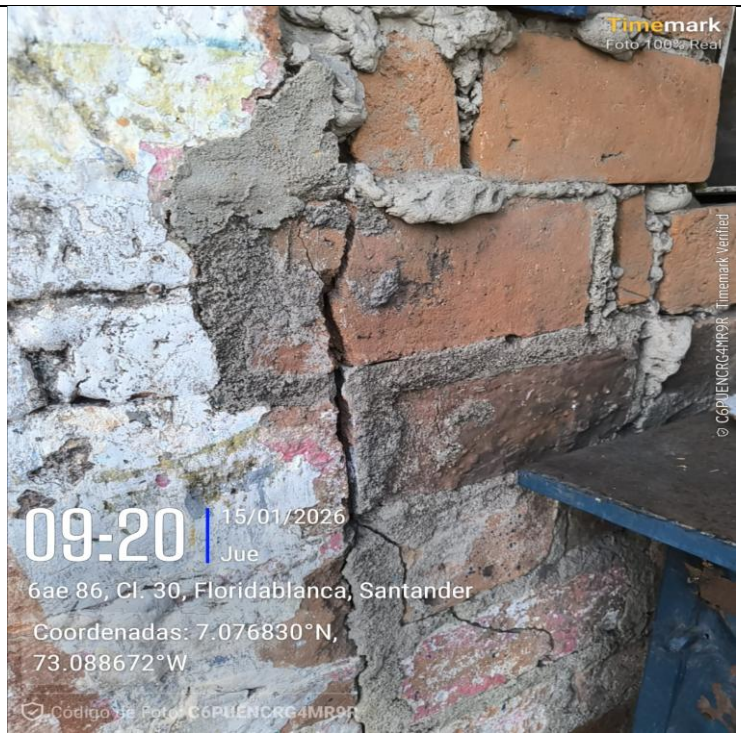
Se realizó visita inicial al sitio denominado Deco Vivero, barrio La Cumbre del Municipio de Floridablanca, donde se evidenció una afectación del muro frontal de la fachada, que hace parte del mencionado predio. La principal afectación de este muro es que presenta unas grietas bastante pronunciadas, de manera vertical por las brechas de la mampostería.

Fotos 1 y 2. Vista del establecimiento denominado Deco Vivero-Barrio La Cumbre.

De conformidad con lo expuesto en el presente informe, se recomienda al propietario de predio donde se encuentra localizado el establecimiento comercial Deco Vivero, realizar las obras necesarias de reparación de este muro y cubierta.

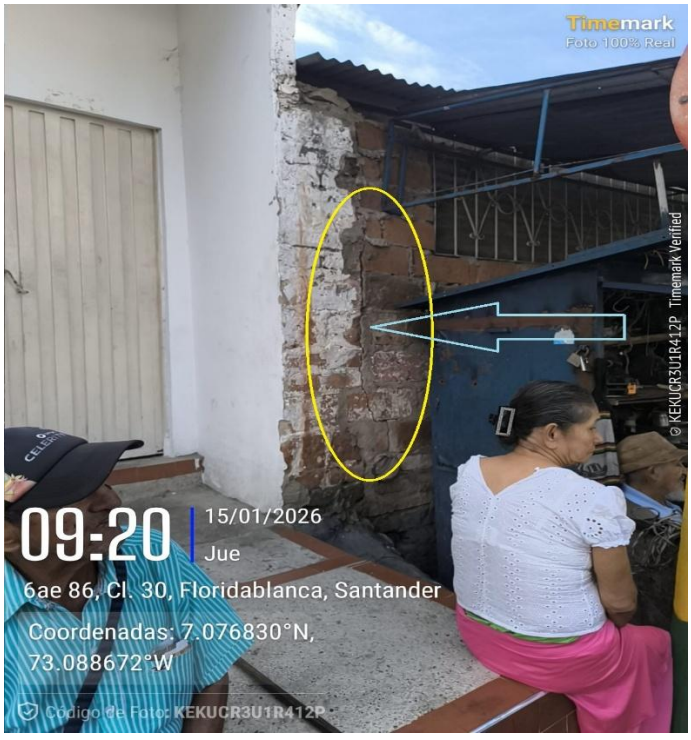
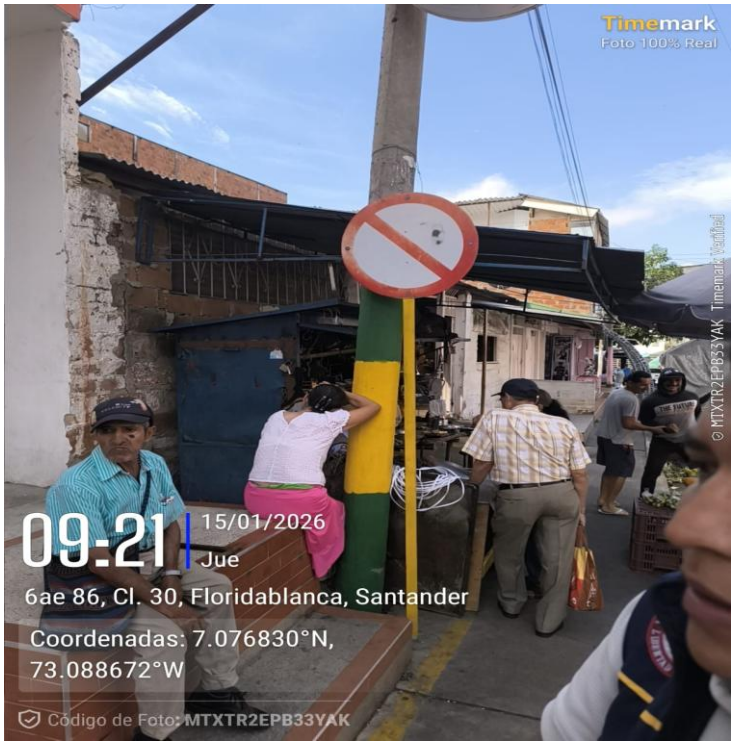
Fotos 3 y 4. Evidentes grietas se extienden por el muro frontal de la fachada de Deco Vivero.

Además de la cubierta, pudimos detectar que en la parte izquierda del muro en mampostería de la fachada del Deco Vivero, existen unas grietas significativas, que ponen en riesgo de un eventual desplome a esta estructura, esto aunado al flujo constante de peatones y compradores en la zona aumenta el riesgo de un evento con consecuencias a lamentar.

En cuanto al análisis de la posibilidad de presentar colapso del muro de mampostería y la cubierta del puesto callejero donde se comercializan repuestos frente al Deco Vivero, se evidenció que la amenaza es media-alta, por cuanto este muro ya presenta fallas a nivel estructural, evidenciado aparición de unas grietas bastante profusas y al sistema artesanal utilizado para sostener la cubierta desde el piso, utilizando un cerco de madera sin ningun tipo de anclaje o apuntalamiento. Al tratarse de un bien privado se hace necesario conminar al dueño del predio a realizar las reparaciones necesarias con el fin de garantizar la estabilidad de estas estructuras y por ende la seguridad de peatones y cientes que a diario circulan por el lugar.

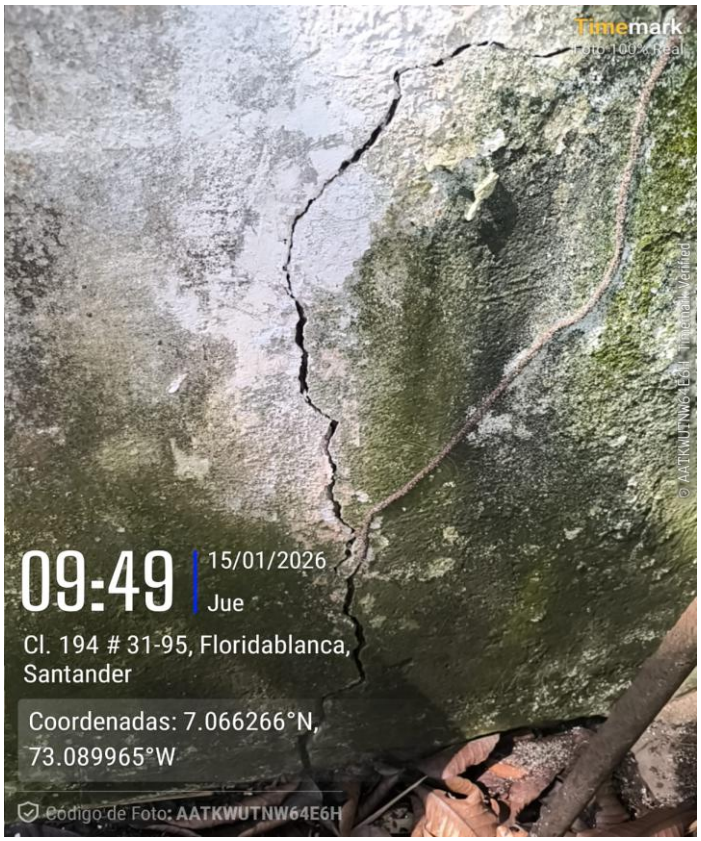
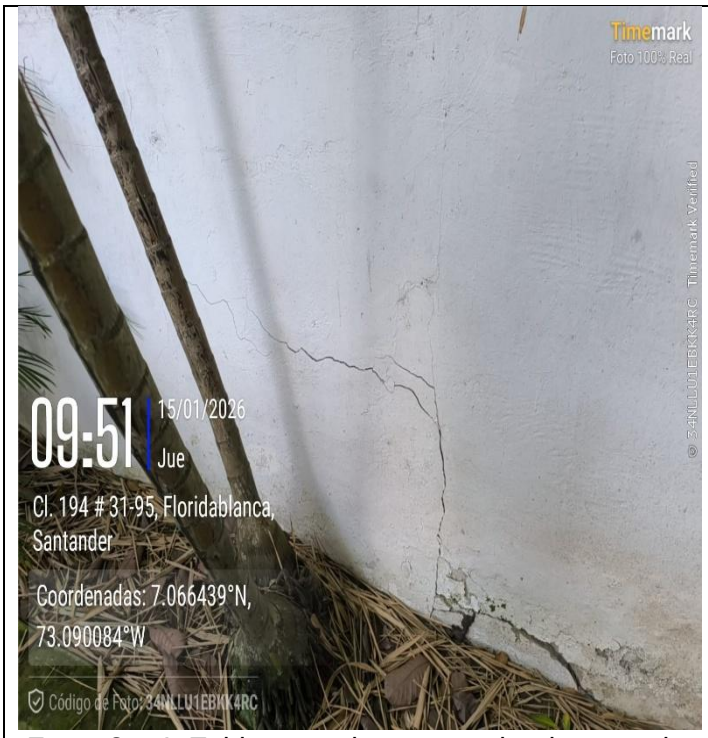
Se realizó visita inicial al predio denominado Casa de la Cultura-Piedra del Sol, Casco Antiguo del Municipio de Floridablanca, donde se evidenció una afectación del muro lateral de la Tesorería General, que hace parte del mencionado predio y también una afectación aún más grave en la caseta donde se almacenan muestras arqueológicas de cerámica. La principal afectación de estos muros es presentan unas grietas bastante pronunciadas en un amplio sector, revisando dichas grietas podemos ver que estos muros presentan algún tipo de fallo estructural.

Fotos 1 y 2. Grietas en el muro lateral de la Tesorería General.

Según lo observado, se hace necesario realizar los trabajos necesarios para reparar la estructura en mampostería en el edificio de la Tesorería General.
Se recomienda informar a la Secretaría de Infraestructura y al Banco Inmobiliario de Floridablanca, para que dentro de sus competencias realicen los estudios y reparaciones necesarias con el fin de garantizar la

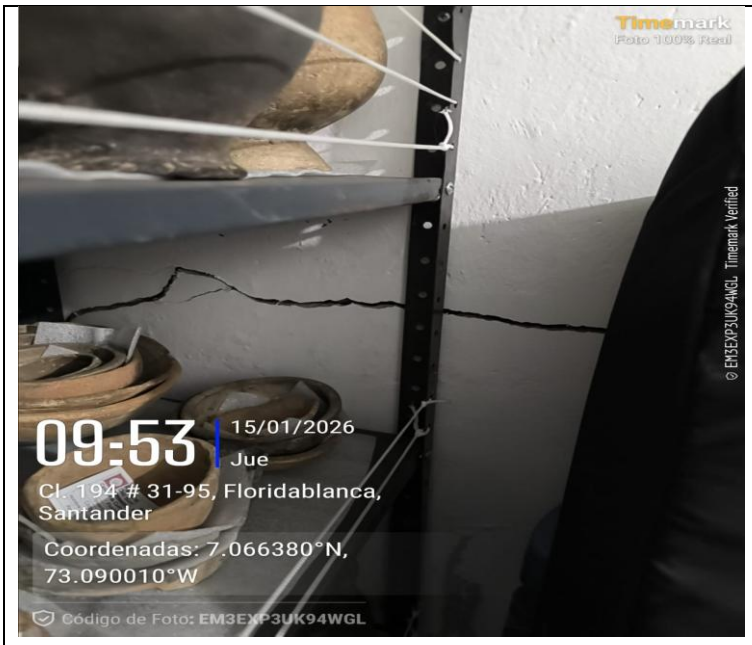
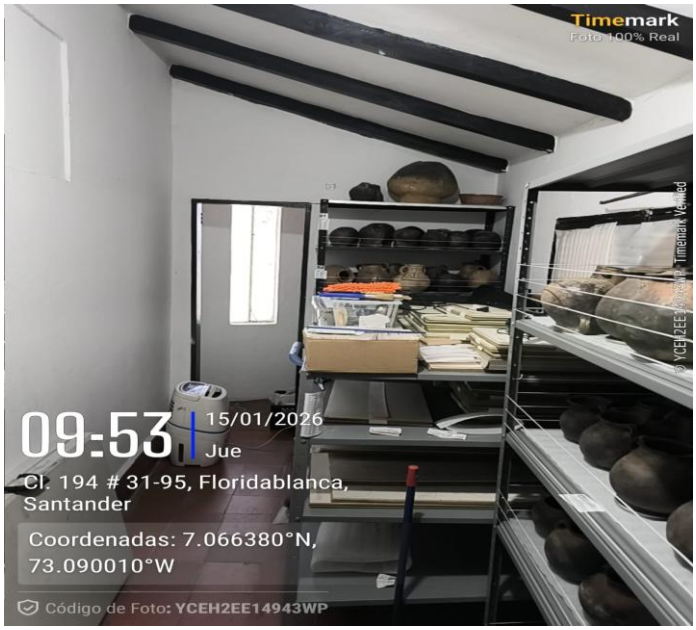
Fotos 3 y 4. Evidentes grietas se extienden por el muro frontal de la caseta de almacenamiento de muestras arqueológicas.

Fotos 5 y 6. Detalle del muro frontal de la caseta de muestras arqueológicas.

Fotos 7 y 8. Afectaciones en los muros de mampostería de la caseta donde se almacenan las muestras arqueológicas.

Actualmente se puede observar una mayor afectación y riesgo en la caseta de muestras arqueológicas, ya que estas grietas se presentan en varios sectores de la edificación, así mismo en el edificio de la Tesorería General, aunque en menor grado. Se recomienda restringir el acceso de personal a la edificación donde se almacenan las muestras arqueológicas y trasladar el mobiliario y las muestras a un edificio que brinde condiciones de seguridad reales, esto ante el peligro de un eventual desplome de este muro en mampostería.

En cuanto al análisis de la posibilidad de presentar colapso del muro de mampostería de la caseta donde se almacenal las muestras alrqueologicas, se evidenció que la amenaza es alta, por cuanto este muro ya falló a nivel estructural, evidenciado por la dirección en diagonal de unas grietas bastante profusas y en diferentes sectores, por lo que se hace necesario el cierre total de la edificación para realizar cualquier tipo de actividad y la restricción de acceso de personal al mismo, asi como la demolición y construcción de una nueva edificación que albergue estas muestras, acatando la norma sismoresistente que exige la construcción de elementos estructurales para el confinamiento y amarre de esta caseta. Respecto al edificicio que alberga la Tesorería General, si bien existe un riesgo medio alto, tambien se recomienda realizar el análisis estructural para determinar las acciones técnicas necesarias y realizar las reparaciones respectivas.

De conformidad con lo expuesto en el presente informe, se recomienda al encargado de la Casa de la Cultura-Piedra del Sol, evacuar de forma preventiva y no utilizar la caseta en cuestión, hasta tanto no se realicen las obras necesarias de reparación de este recinto.

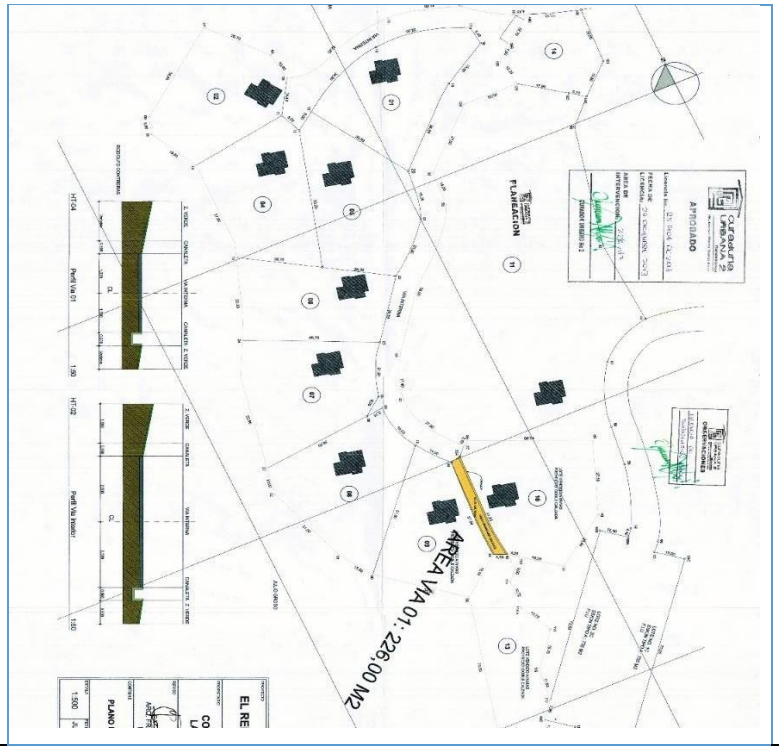
Se solicita apoyo a la Secretaria de Planeación para realizar la revisión en la base de datos de licencias que reposan en esta dependencia. Sobre el predio de estudio, solo se ubica una licencia de subdivisión rural con Resolución No. 0104 de 2013, con radicado 68276-2-13-0131, expedida por la curaduría urbana 2 de Floridablanca, y solicitada por el representante legal del conjunto residencial campestre el refugio de Itzama, cuyos linderos en el momento estaban en la escritura 710 del 23 de febrero de 1989.

Actualmente, el predio identificado como lote 11 del refugio de itzama, con numero predial 68276000200000003046200000000, y matrícula 300- 267890, y propiedad de Luis Pereira, se encuentra en suelo rural, y en áreas de protección por encontrarse en el perímetro DRMI de uso sostenible, según determinantes ambientales de la CDMB.

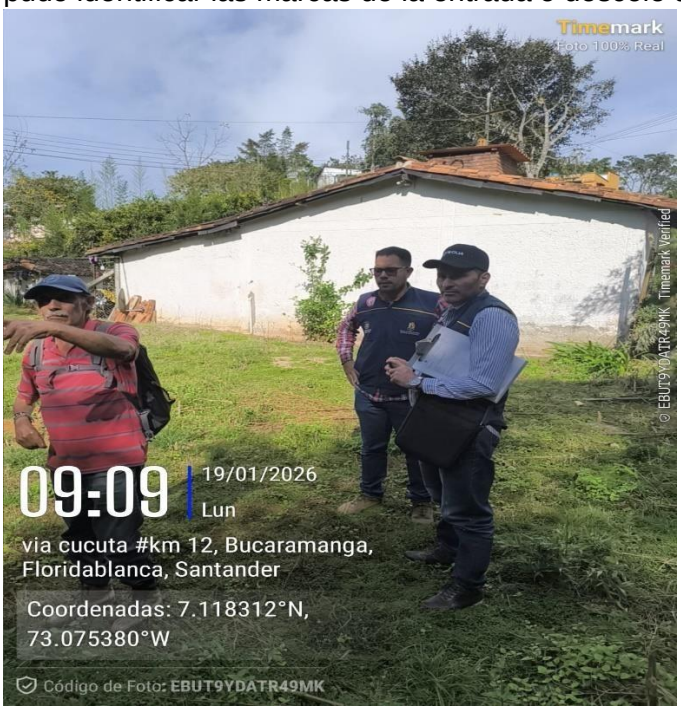
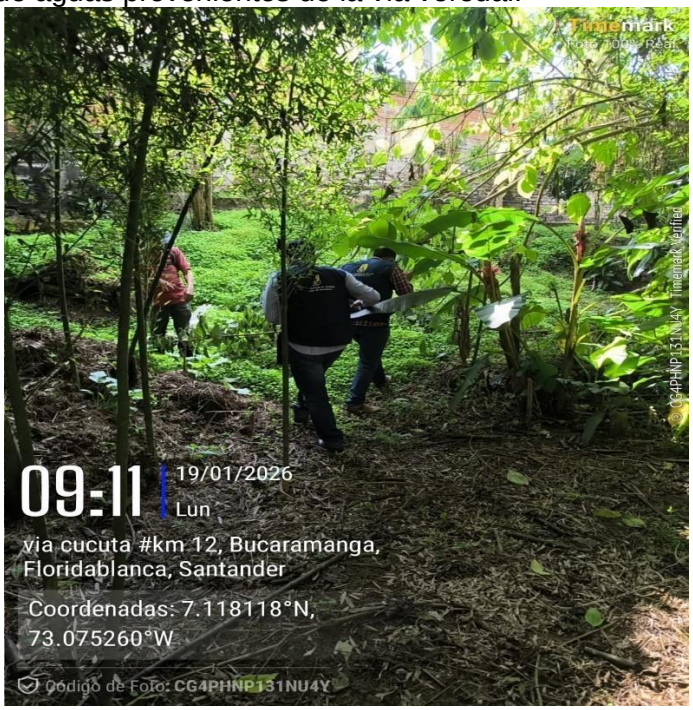
El día 19 de enero de 2026, se realizó visita técnica de inspección en el lote 11, localizado a un lado de la Urbanización Itzama sector perteneciente a la Vereda Vericute del Municipio de Floridablanca con el fin de verificar el estado de afectación y posible riesgo en que se encuentra este lote. Al respeto el señor Luis Gabriel Pereira, en calidad de delegado del señor RAFAEL GUILLERMO PEREIRA SORZANO, manifiesta que el lote presenta afectaciones por descargas de aguas residuales y de escorrentía de la vía que afectan el talud en el predio. Al respecto, se identificó la marca de existencia de una descarga de aguas lluvias procedentes de la vía que ha ocasionado erosión en el terreno.

También manifiesta el Sr Rafael Guillermo Pereira Sorzano, que se está generando una inadecuada disposición de aguas servidas y lluvias por parte de los habitantes de una vivienda adyacente a su propiedad en la zona del lote afectado, pudimos comprobar al momento de la visita en esta vivienda instaló una tubería de 4” en PVC que colinda con el lote del Sr Pereira Sorzano, sin embargo el dueño de esta vivienda manifiesta que esta tubería no transporta aguas servidas, únicamente se utiliza para desagüe de aguas lluvias.

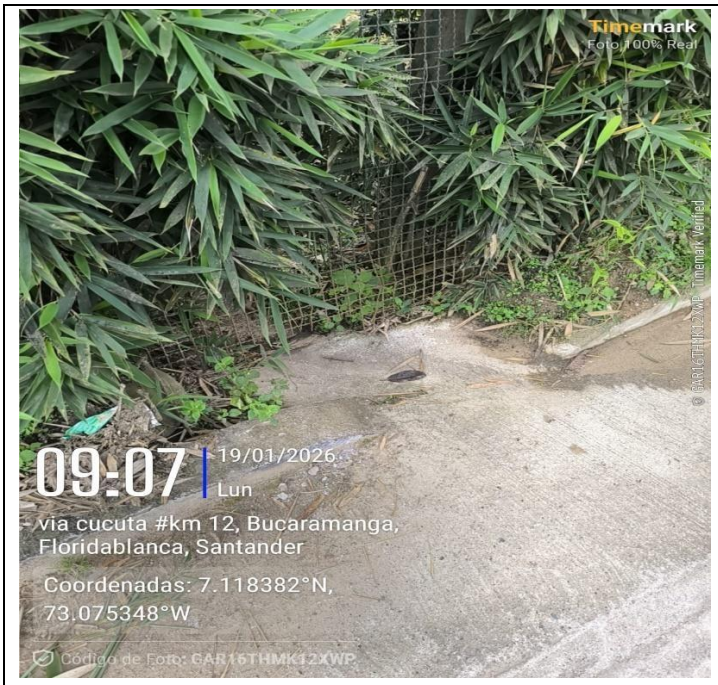
Fotos 1 y 2. Visita de verificación al lote 14 y 11, contiguo a la Urbanización Itzamar, Vereda Vericute del Municipio de Floridablanca.

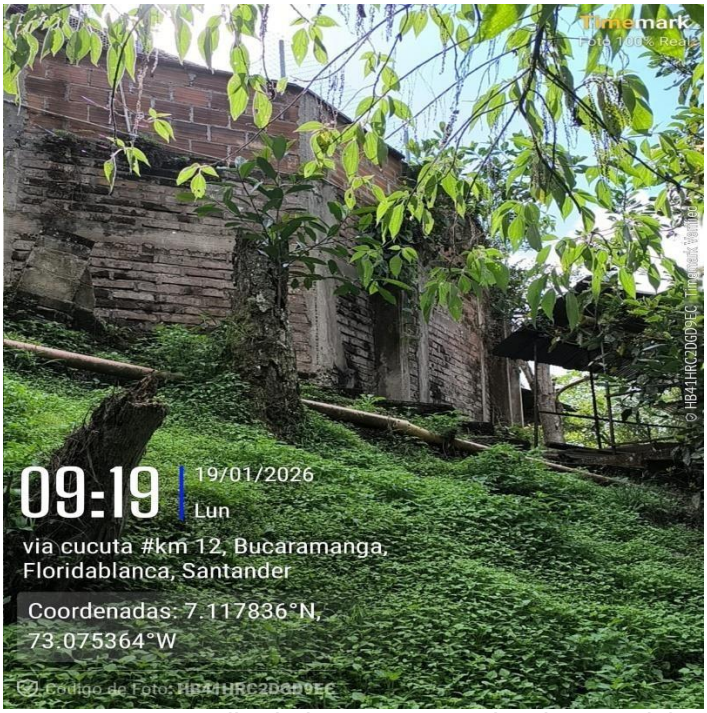
Fotos 3 y 4. Se aprecia en el registro fotográfico el sitio de la vía en que fue removido el sardinel permitiendo el flujo de aguas lluvias hacia el lote No 11.

Dentro de la inspección a la zona se puede evidenciar que efectivamente hay una entrada de aguas lluvias procedentes de la vía y que discurren por el talud que han erosionado el terreno creando zanjas y saturación del terreno, esta zanja transporta estas aguas desde la zona alta del lote hacia las zonas bajas, además que existe una cañada que recoge el agua, además de las provenientes de los dos lados del talud. Aunque, también se deja claridad que al ser un lote privado el manejo de aguas superficiales y de aguas lluvias, corresponde al dueño de predio, por lo que se recomienda realizar las obras necesarias para conducir de manera adecuada estas aguas que ingresan al lote No 11.

Se recomienda a los propietarios del predio, que se analice la posibilidad de construir canales para la recolección y conducción segura de las aguas lluvias que provienen de la vía y descargarlas a las cunetas y estructuras de disipación, construidas en la parte baja del talud, dando así un manejo adecuado a estas aguas lluvias evitando que discurran por el talud libremente.

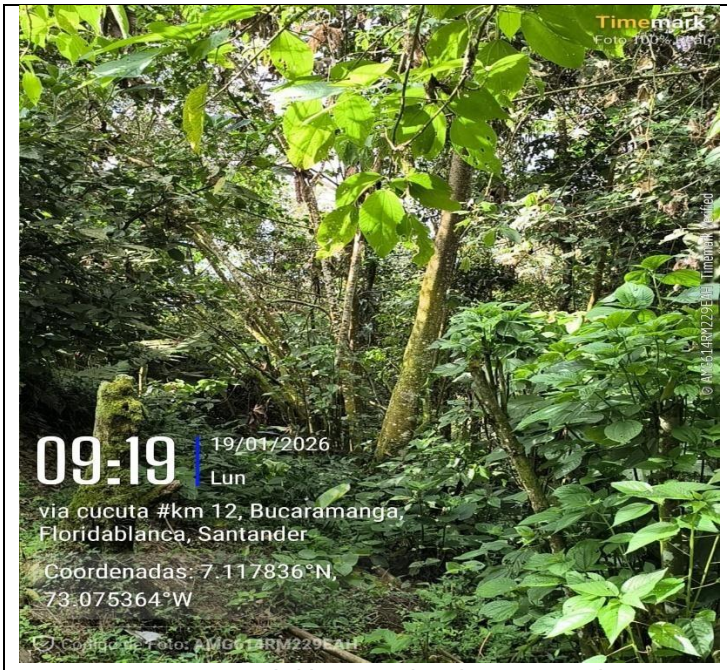
Fotos 5 y 6. Detalle de la parte posterior de una vivienda vecina, donde se aprecian tuberías que descargan sus aguas en el lote No 11.

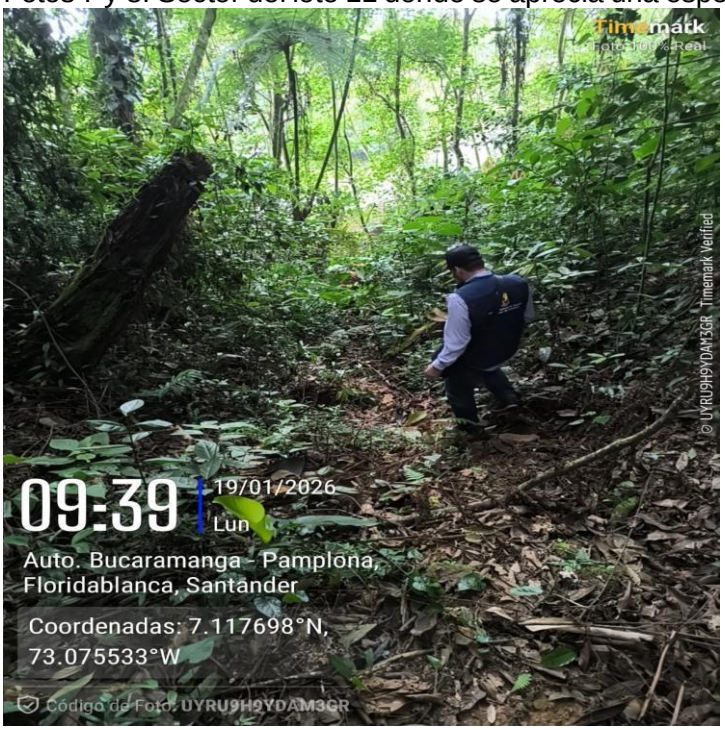
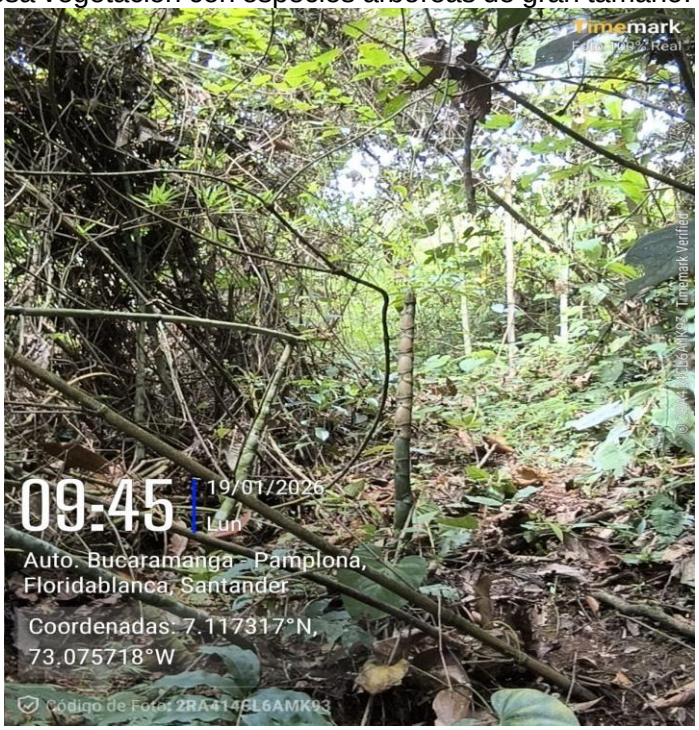
Fotos 7 y 8. Sector del lote 11 donde se aprecia una espesa vegetación con especies arbóreas de gran tamaño.

Fotos 9 y 10. Existe una cañada que recoge las aguas lluvias procedente de la parte alta del lote, así como el agua lateral que discurre por la misma.

En este talud podemos notar que existe abundante vegetación no intervenida con especies arbóreas de gran tamaño, que ayudan a sostener el talud y evitar posibles fenómenos de remoción en masa, sin embargo, debido a la alta pendiente que sobrepasa el 45% de inclinación en la mayor parte del predio, lleva a que exista una gran velocidad de flujo y capacidad de arrastre de sedimentos, lo que podría ser el motivo que se vean zanjas para el tránsito de flujo de agua, sin embargo no se observa debilitamiento del talud por esta acción.

Siendo necesario el monitoreo para que en caso de obstrucción de los canales naturales que podría ser la zona de recarga de una fuente hídrica intermitente, como recomendación, se realicen labores periódicas de limpieza.

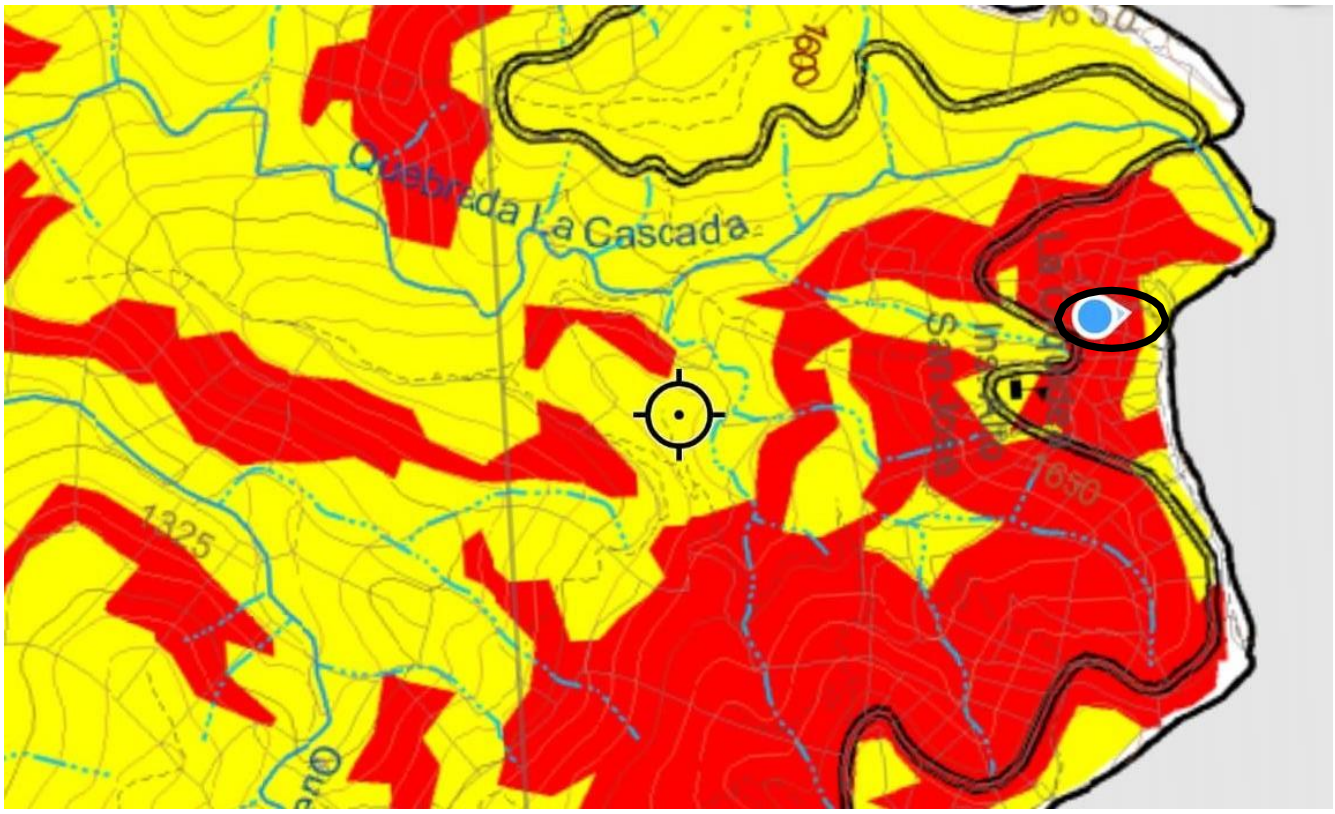
De acuerdo con los estudios básicos de amenaza, vulnerabilidad y riesgo con que cuenta el municipio de Floridablanca, se puede observar que la zona presenta una condición de riesgo, ya que son terrenos con pendiente superiores al 45%, la información cartográfica muestra que la zona tiene una amenaza media y alta, por lo que cualquier intervención o desarrollo en el predio número 11, estará limitada al desarrollo, sumado a ello que la categoría del suelo esta dado para la conservación y protección ambiental y está inmersa dentro del DRMI, área administrada en sus usos por la autoridad ambiental -CDMB.

Imagen: *Estudios Básicos de Gestión del Riesgo del municipio de Floridablanca. (Amarillo: amenaza media. Rojo: Amenaza alta.)*
