ACTA DE AFECTACIÓN DE BOLSA **CONTRATO No. 3984-2025**	Sistema de Gestión de Calidad	
		FORMATO N°:	FT-MET-001
		Fecha:	Febrero 01/2020
		Versión:	3

ACTA N°	**AB 138**	**EQUIPO/ SISTEMA INTERVENIDO:**	**PUNTO DE CÁMARA P29 GLORIETA CALLE 50 - CÁMARA DOMO PTZ**

FECHA DE INICIO **03 / 12 / 25**

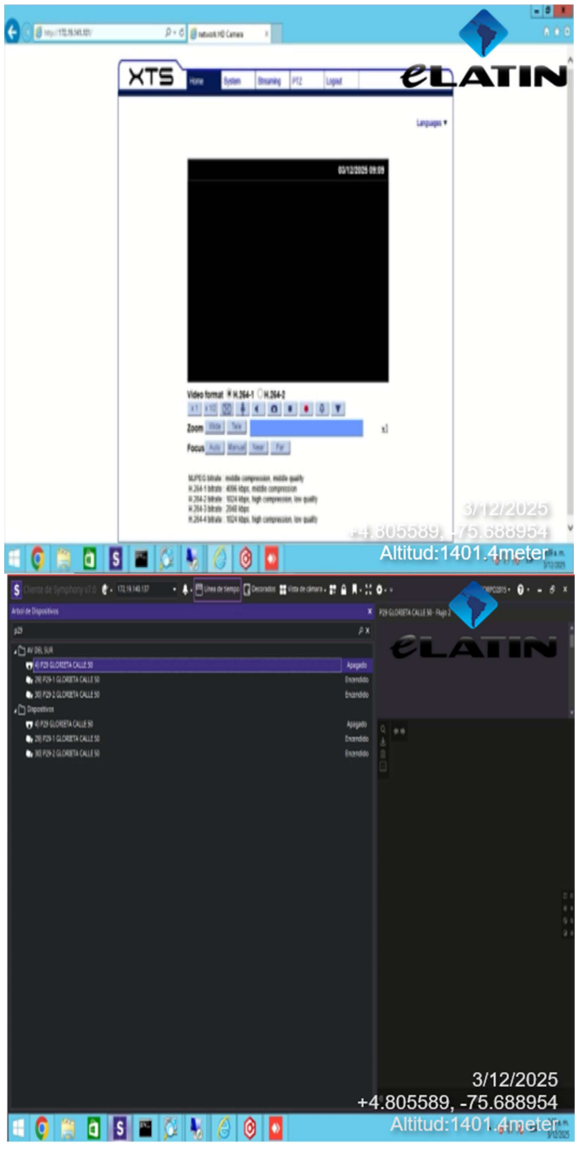
Durante la inspección del punto de cámara P29 Glorieta Calle 50 que la cámara tipo PTZ no se encuentra en estado operativo; el equipo permanece apagado a pesar de encontrarse energizado, aunque mantiene respuesta a nivel de red mediante protocolo (Ping) hacia su dirección IP, el sistema no genera señal de video. Se ejecutó procedimiento de reinicio controlado del punto de cámara, sin que se lograra la recuperación de la funcionalidad. La condición detectada compromete la disponibilidad del dispositivo en el sistema de videovigilancia, impidiendo la captura y transmisión de evidencia visual, lo que genera un punto ciego en la cobertura de seguridad del área.

La cámara PTZ fue trasladada al banco de pruebas de las instalaciones de ELATIN, donde se verificó el estado físico y funcional del equipo para la ejecución de las respectivas pruebas operativas. Durante dichas pruebas se evidenció que, aunque el equipo presenta conectividad a nivel de red, persiste la falla al no generar señal de video. Con base en el diagnóstico, se recomienda el reemplazo del dispositivo PTZ, marca XTS, modelo SDH20XDN2MP-WPE y serial: SD18300051 con el propósito de restablecer la continuidad operacional del sistema, garantizar la integración con el centro de control y asegurar la trazabilidad visual ante eventualidades o incidentes.

A solicitud de la supervisión, se realiza la instalación de una nueva cámara PTZ, procedimiento que queda consignado en el acta de mantenimiento correctivo MC 110 donde se documenta la evidencia técnica de la intervención realizada.
