eLATIN	ACTA DE AFECTACIÓN DE BOLSA CONTRATO No. 3984-2025	Sistema de Gestión de Calidad	
		FORMATO N°:	FT-MET-001
		Fecha:	Febrero 01/2020
		Versión:	3

ACTA N°	AB 139	EQUIPO/ SISTEMA INTERVENIDO:	PUNTO DE CÁMARA P28 IGLESIA DORADO - CÁMARA DOMO PTZ

FECHA DE INICIO **03 / 12 / 25**

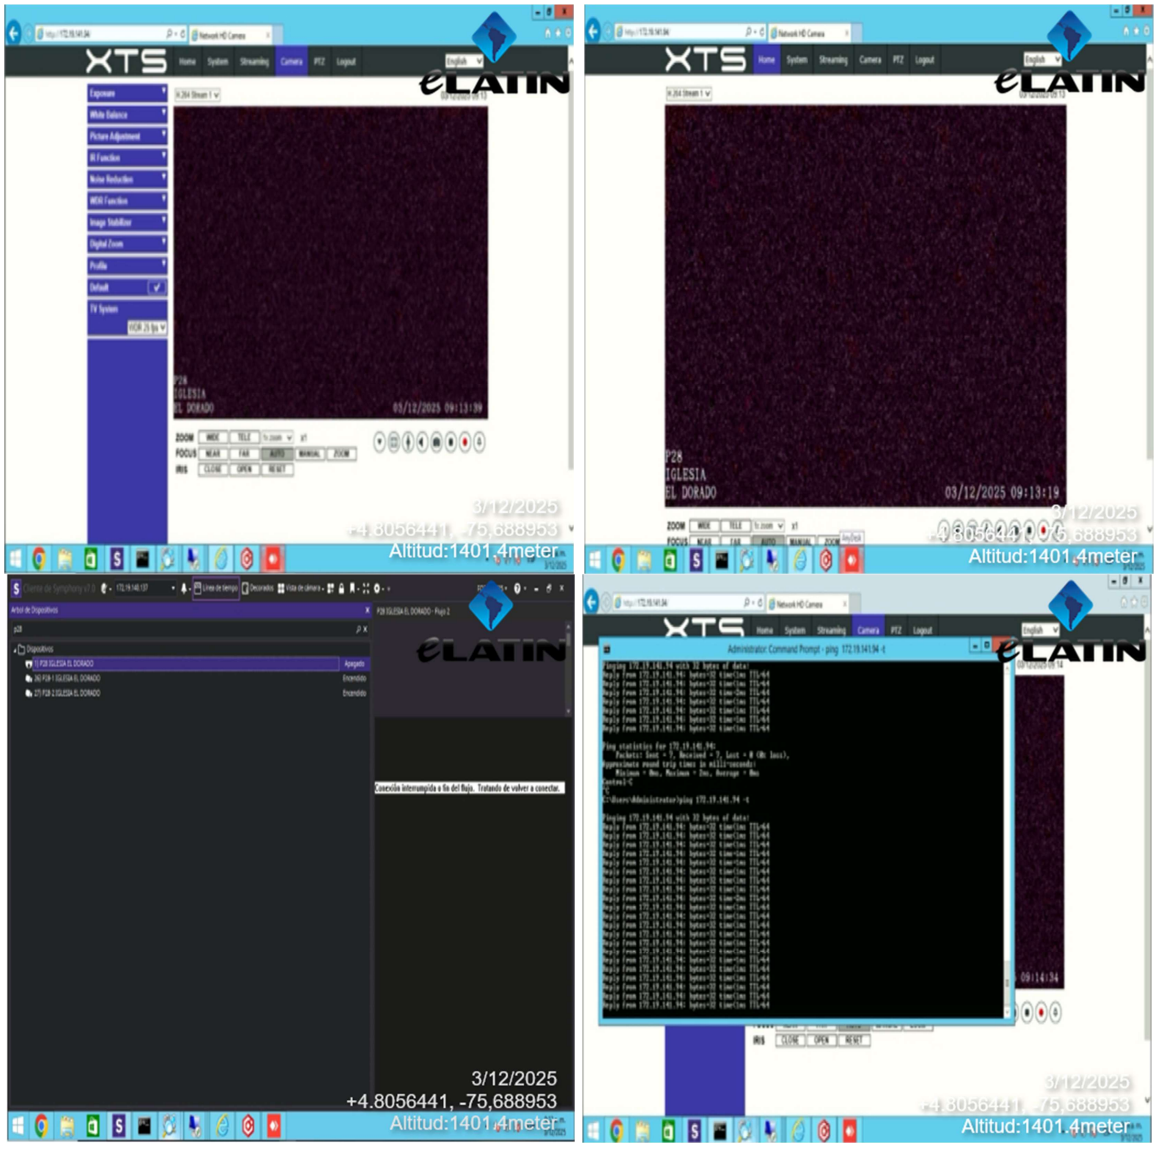
Durante la inspección del punto de cámara P28 Iglesia Dorado que la cámara tipo PTZ se encuentra energizada y con respuesta a nivel de red mediante protocolo (Ping) hacia su dirección IP. Sin embargo, no genera imagen de video, mostrando únicamente una pantalla negra con interferencia. Se ejecutó procedimiento de reinicio controlado del punto de cámara, sin que se lograra la recuperación de la funcionalidad. La condición detectada compromete la disponibilidad del dispositivo en el sistema de videovigilancia, impidiendo la captura y transmisión de evidencia visual, lo que genera un punto ciego en la cobertura de seguridad del área.

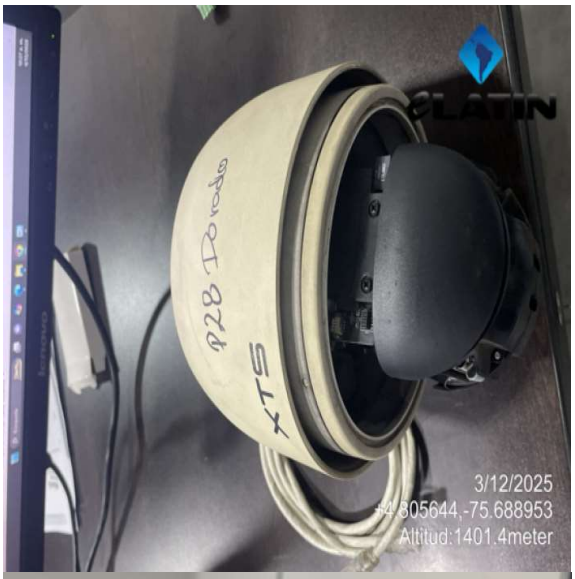
La cámara PTZ fue trasladada al banco de pruebas de las instalaciones de ELATIN, donde se verificó el estado físico y funcional del equipo para la ejecución de las respectivas pruebas operativas. Durante dichas pruebas se evidenció que, aunque el equipo presenta conectividad a nivel de red, persiste la falla al generar señal de video negra con interferencia. Con base en el diagnóstico, se recomienda el reemplazo del dispositivo PTZ, marca XTS, modelo SDH20XDN2MP-WPE y serial: SD17200689 con el propósito de restablecer la continuidad operacional del sistema, garantizar la integración con el centro de control y asegurar la trazabilidad visual ante eventualidades o incidentes.

A solicitud de la supervisión, se realiza la instalación de una nueva cámara PTZ, procedimiento que queda consignado en el acta de mantenimiento correctivo MC 109 donde se documenta la evidencia técnica de la intervención realizada.
