ACTA DE AFECTACIÓN DE BOLSA **CONTRATO No. 3984-2025**	Sistema de Gestión de Calidad	
		FORMATO N°:	FT-MET-001
		Fecha:	Febrero 01/2020
		Versión:	3

ACTA N°	**AB 140**	**EQUIPO/ SISTEMA INTERVENIDO:**	**PUNTO DE CÁMARA P46 AV CIRCUNVALAR CALLE 9 - CÁMARA DOMO PTZ**

FECHA DE INICIO **03 / 12 / 25**

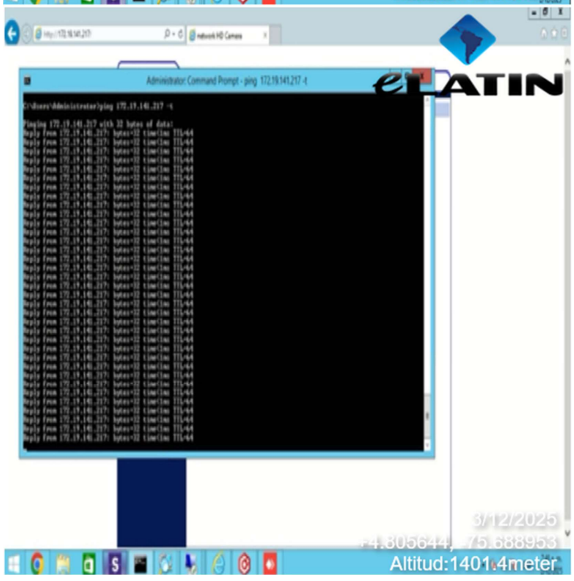
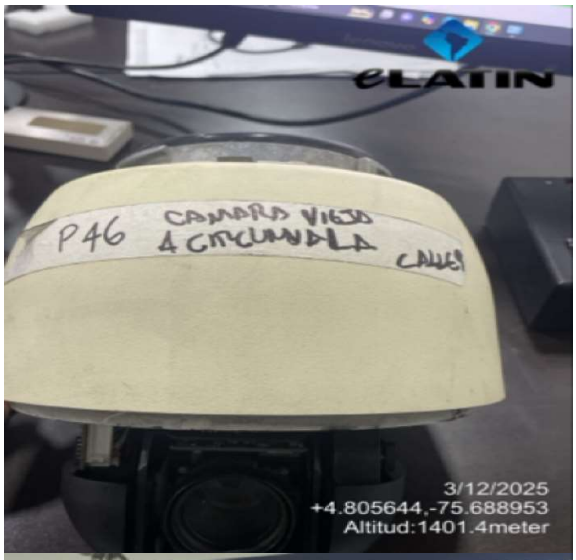
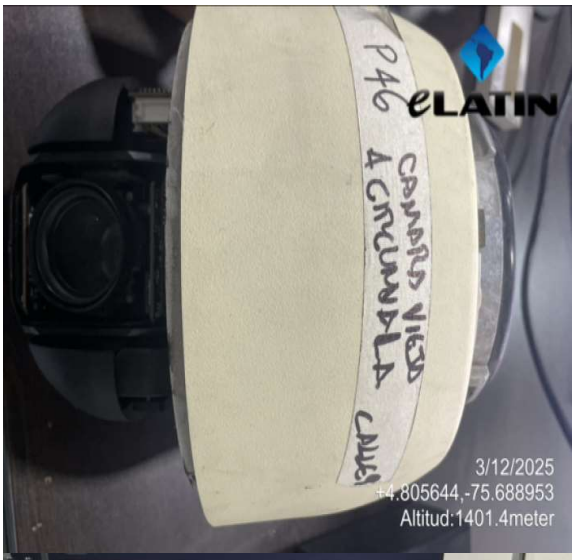
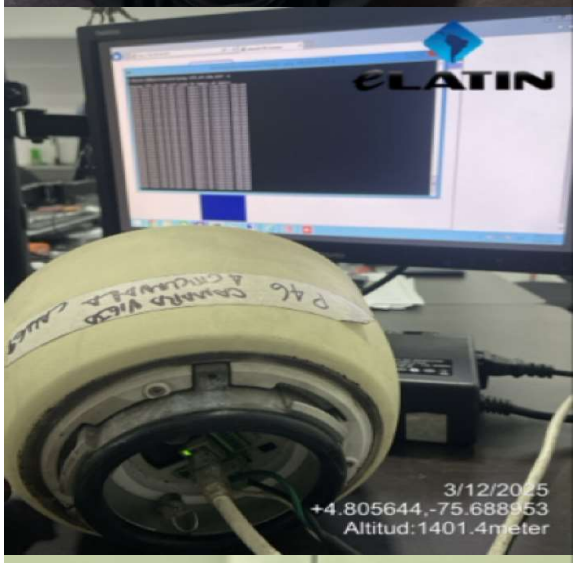
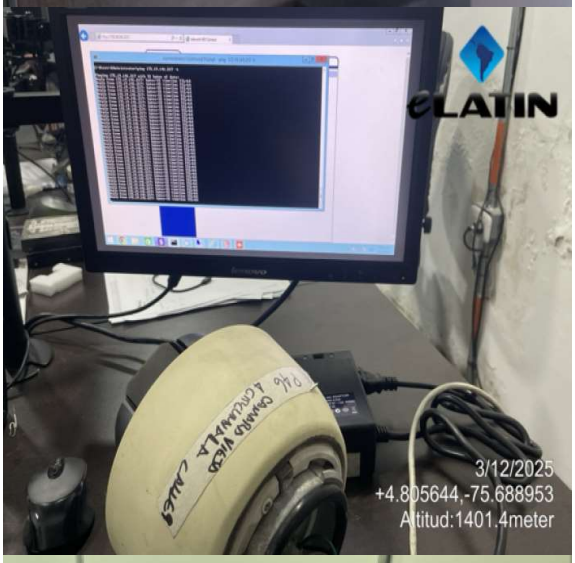
Durante la inspección del punto de cámara P46 Av Circunvalar Calle 9 que la cámara tipo PTZ no se encuentra en estado operativo; el equipo permanece apagado a pesar de encontrarse energizado, aunque mantiene respuesta a nivel de red mediante protocolo (Ping) hacia su dirección IP y es posible establecer acceso a la interfaz de gestión web, el sistema no genera señal de video. Se ejecutó procedimiento de reinicio controlado del punto de cámara, sin que se lograra la recuperación de la funcionalidad. La condición detectada compromete la disponibilidad del dispositivo en el sistema de videovigilancia, impidiendo la captura y transmisión de evidencia visual, lo que genera un punto ciego en la cobertura de seguridad del área.

La cámara PTZ fue trasladada al banco de pruebas de las instalaciones de ELATIN, donde se verificó el estado físico y funcional del equipo para la ejecución de las respectivas pruebas operativas. Durante dichas pruebas se evidenció que, aunque el equipo presenta conectividad a nivel de red, persiste la falla al no generar señal de video. Con base en el diagnóstico, se recomienda el reemplazo del dispositivo PTZ, marca XTS, modelo SDH20XDN2MP-WPE y serial: SE15901231 con el propósito de restablecer la continuidad operacional del sistema, garantizar la integración con el centro de control y asegurar la trazabilidad visual ante eventualidades o incidentes.

A solicitud de la supervisión, se realiza la instalación de una nueva cámara PTZ, procedimiento que queda consignado en el acta de mantenimiento correctivo MC 107 donde se documenta la evidencia técnica de la intervención realizada.

REPUESTO SOLICITADO	
Se solicita a la supervisión autorizar la afectación de bolsa de repuestos de los siguientes elementos: **1-** Sección CÁMARAS **- Ítem:** Cámara Domo PTZ Nueva, Cantidad: una (1) unidad. Costo unitario $ 7.776.000 **2-** Sección CÁMARAS **- Ítem:** Fuente de Poder VDC, para cámara videovigilancia, Cantidad: una (1) unidad. Costo unitario $108.000	
FUNCIONARIO QUE ENTREGA – ELATIN SAS	FIRMA
Nombre José Sebastián Mayoral **C.C** 1.120.217.147 **Cargo** Ingeniero de Soporte **Teléfono** 3127095797	Sebastián Mayoral
FUNCIONARIO QUE RECIBE– SUPERVISOR DEL CONTRATO	FIRMA
Nombre Sebastián Madrid **C.C** 9.861.041 **Cargo** Subsecretario de Seguridad y Convivencia Ciudadana **Teléfono** 3117076440
