eLATIN	ACTA DE MANTENIMIENTO CORRECTIVO CONTRATO No. 3984-2025	Sistema de Gestión de Calidad	
		FORMATO N°:	FT-MET-001
		Fecha:	Febrero 01/2020
		Versión:	3

ACTA N°	MC 107	EQUIPO/ SISTEMA INTERVENIDO:	PUNTO DE CÁMARA P46 AV CIRCUNVALAR CALLE 9 - CÁMARA DOMO PTZ

FECHA DE INICIO **03 / 12 / 25**

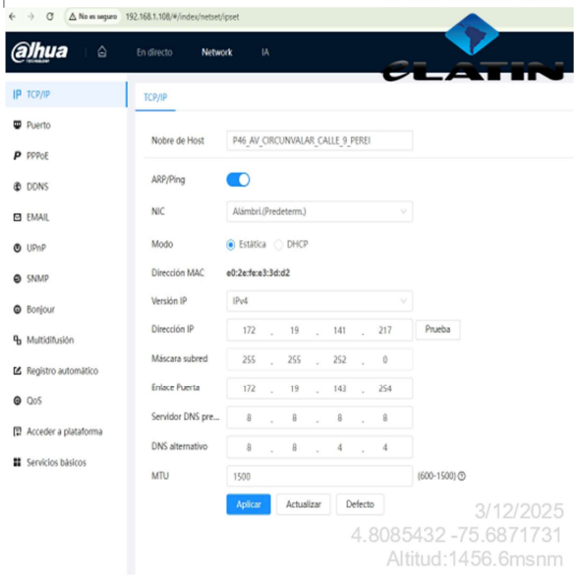
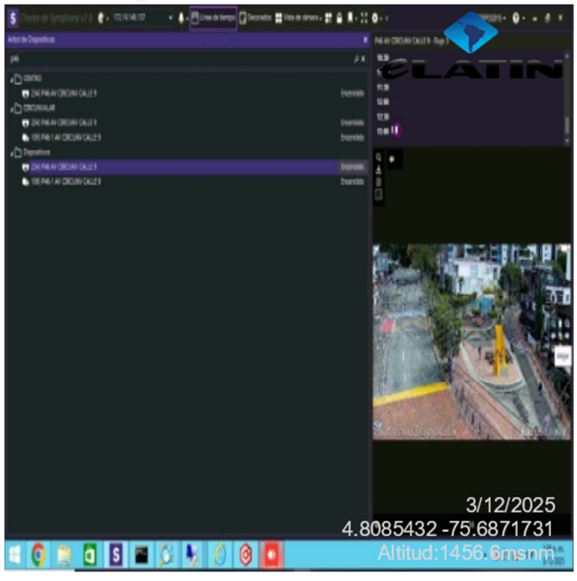
Modelo de dispositivo	DH-SD5A232GB-HNR
SN	BG0D03CPAJ48B5E
Versión ONVIF	24.06(V3.1.0.2024769)
Versión del sistema	V3.200.0000028.2.R, Build Date: 2025-05-22
Versión Web	V5.01.0.2249722.TA
Versión PTZ	V2.401.0000001.42.RHNCT_220811_42531
Versión de Algoritmo	2.0.2
Versión de Safe Baseline	V2.4
Versión de H5Player	V3.01.1
