eLATIN	**ACTA DE MANTENIMIENTO CORRECTIVO** **CONTRATO No. 3984-2025**	Sistema de Gestión de Calidad	
		FORMATO N°:	FT-MET-001
		Fecha:	Febrero 01/2020
		Versión:	3

ACTA N°	**MC 109**	**EQUIPO/ SISTEMA INTERVENIDO:**	**PUNTO DE CÁMARA P28 IGLESIA DORADO - CÁMARA DOMO PTZ**

FECHA DE INICIO **03 / 12 / 25**

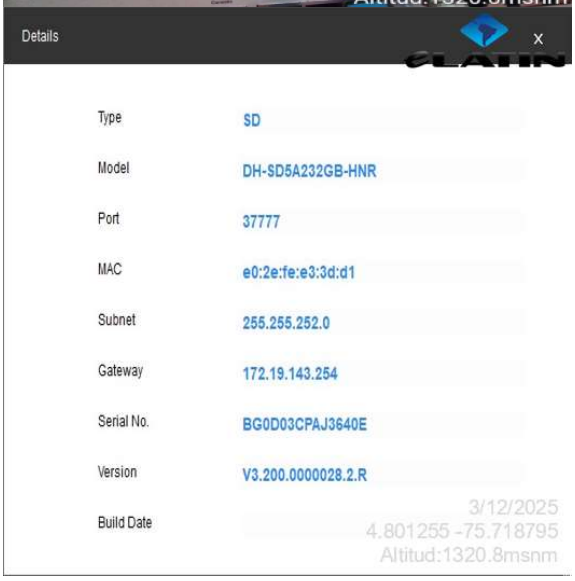
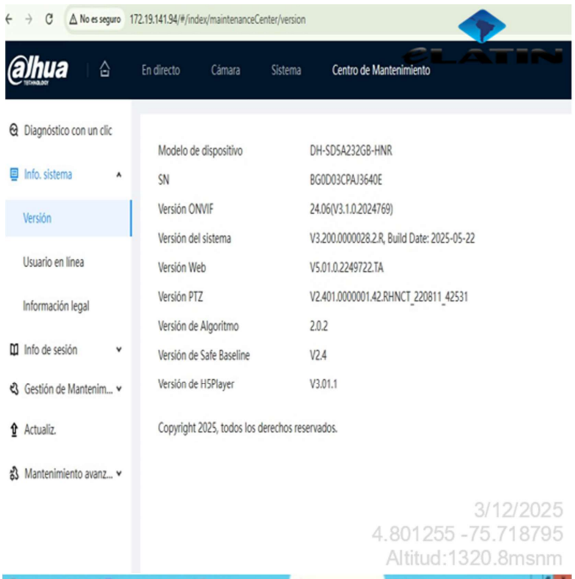
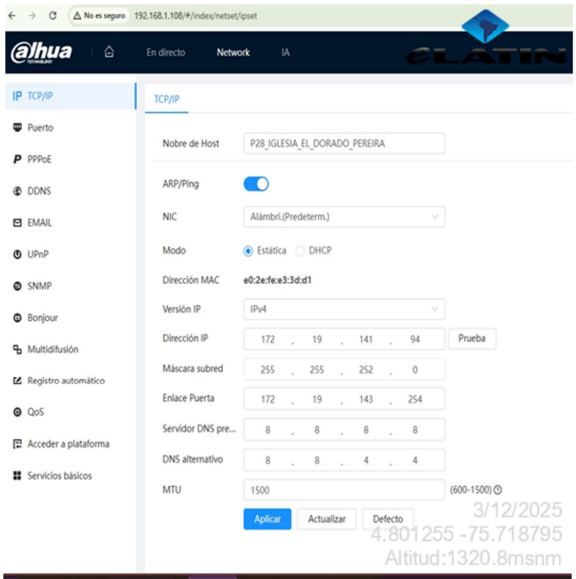
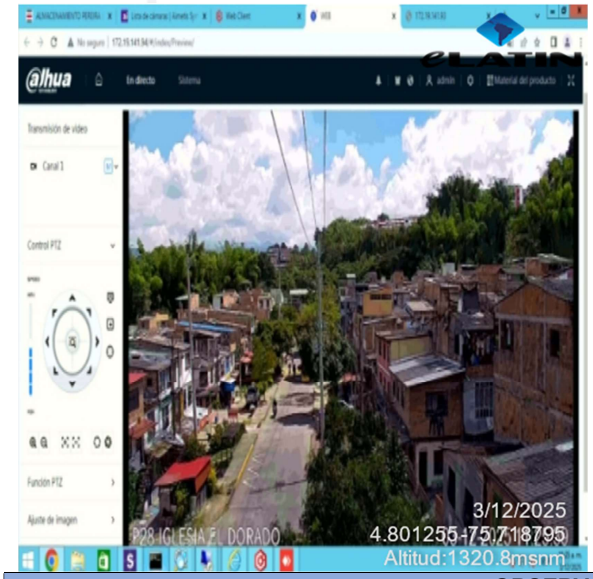
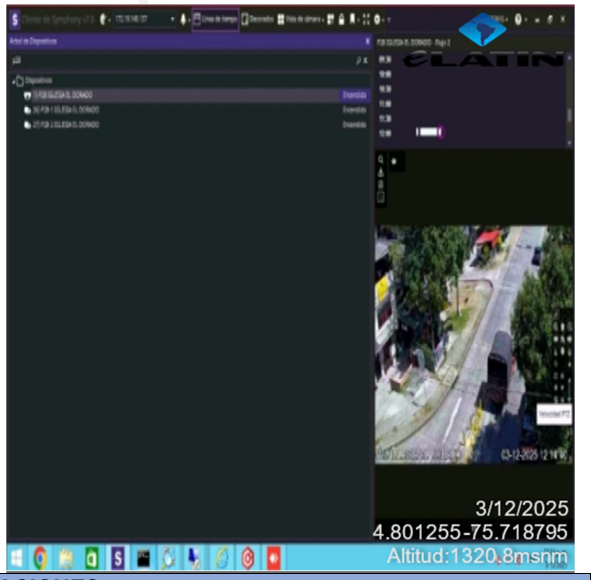
Se realizó el diagnóstico de la falla y mediante el acta de afectación de bolsa N° AB 139 del informe 5, se le informó a la supervisión sobre el estado de la cámara PTZ, donde el equipo se encuentra energizada y con conectividad de red activa a nivel de red mediante protocolo (Ping) hacia su dirección IP; sin embargo, no genera imagen de video, mostrando únicamente una pantalla con interferencia. Después de la aprobación por parte del supervisor del contrato, se procedió a realizar la instalación de los elementos requeridos.

Se realizó la desinstalación de la cámara tipo PTZ con falla, con su respectiva fuente de poder (adaptador de corriente).
Se desinstaló el acople existente debido a que no era compatible con la nueva cámara a instalar.
Se instaló el nuevo acople.
Se realizó la instalación de la nueva cámara tipo PTZ.
Se instaló una (1) fuente de poder totalmente nueva la cual fue conectada a la UPS.
Se conectó la cámara tipo PTZ al Switch de punto de cámara.
Se realizaron pruebas de conectividad, calibración de video, recorrido y funcionalidad.

Marca: DAHUA
Modelo: DH-SD5A232GB-HNR
Cantidad: 1
Número de serie: BG0D03CPAJ3640E

OBSERVACIONES		
Luego de ejecutarse las labores de instalación, se restablece el servicio de transmisión de video en el punto de cámara.		
FUNCIONARIO QUE ENTREGA – ELATIN SAS		FIRMA
Nombre	José Sebastián Mayoral	
C.C	1.120.217.147	
Cargo	Ingeniero de Soporte	
Teléfono	3127095797	
FUNCIONARIO QUE RECIBE– SUPERVISOR DEL CONTRATO		FIRMA
Nombre	Sebastián Madrid	
C.C	9.861.041	
Cargo	Subsecretario de Seguridad y Convivencia Ciudadana	
Teléfono	3117076440
