eLATIN	ACTA DE MANTENIMIENTO CORRECTIVO CONTRATO No. 3984-2025	Sistema de Gestión de Calidad	
		FORMATO N°:	FT-MET-001
		Fecha:	Febrero 01/2020
		Versión:	3

ACTA N°	MC 110	EQUIPO/ SISTEMA INTERVENIDO:	PUNTO DE CÁMARA P29 GLORIETA CALLE 50 - CÁMARA DOMO PTZ

FECHA DE INICIO 03 / 12 / 25

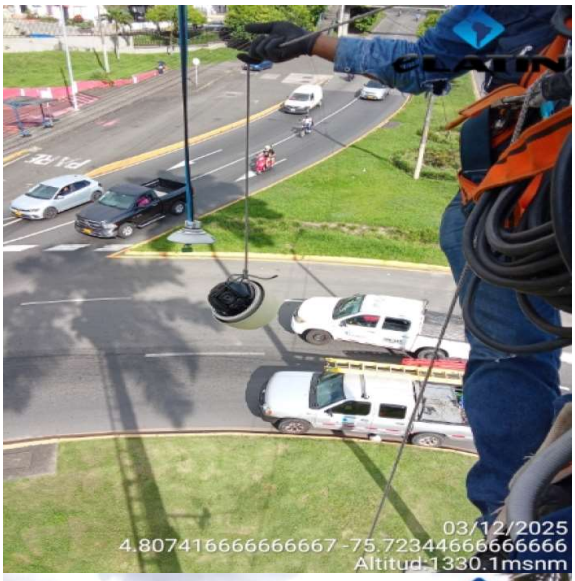
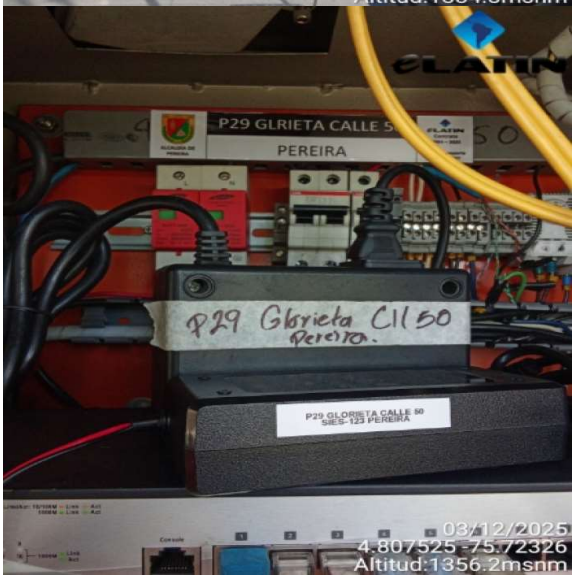
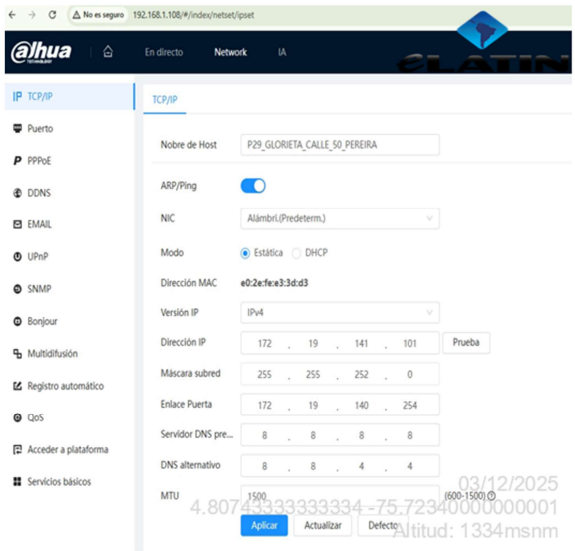
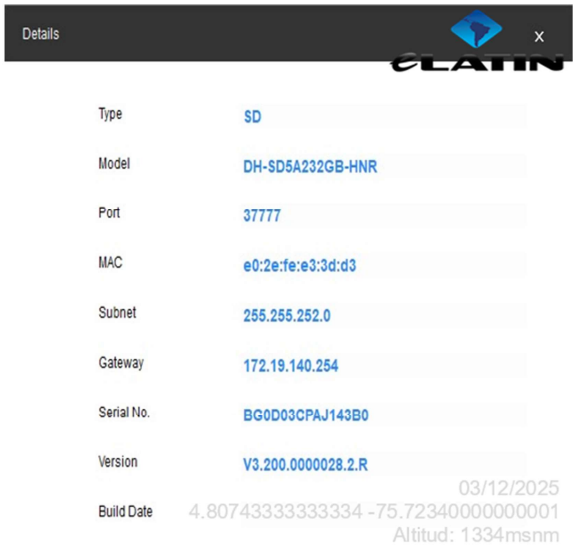
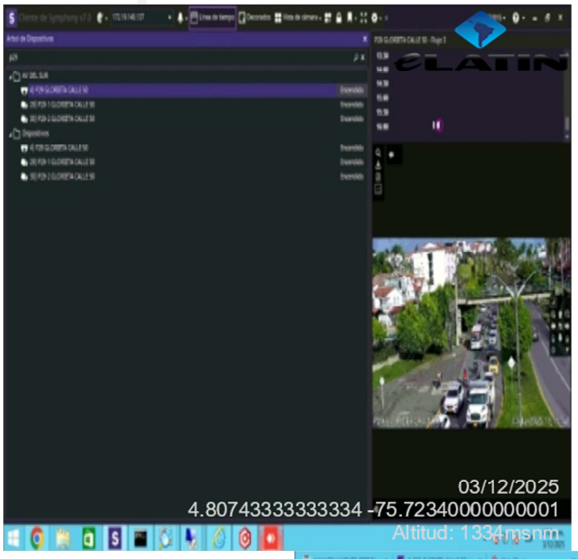
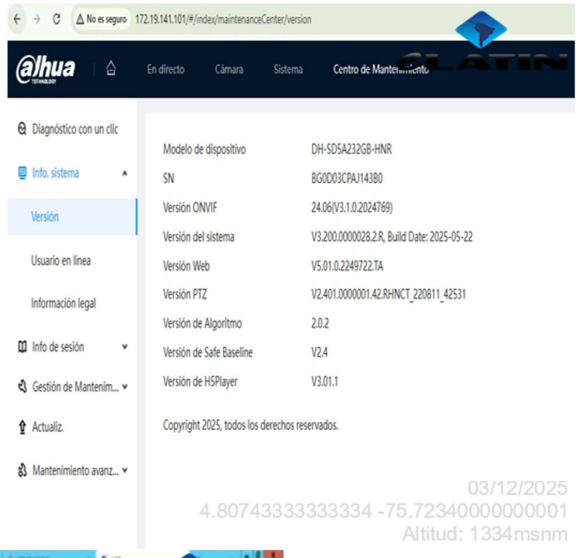
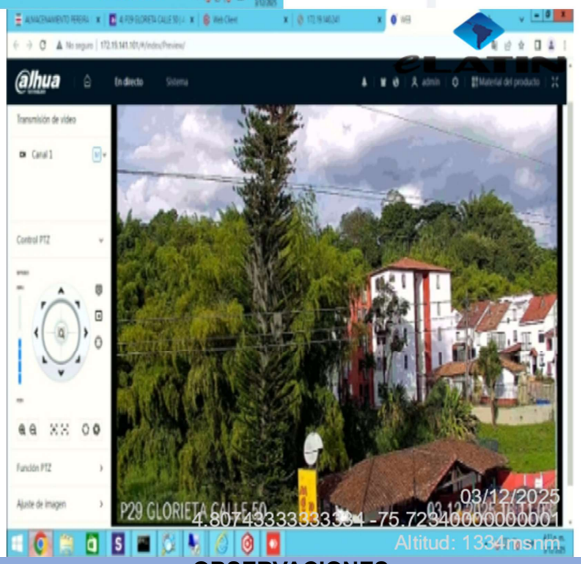
Se realizó el diagnóstico de la falla y mediante el acta de afectación de bolsa N° AB 138 del informe 5, se le informó a la supervisión sobre el estado de la cámara PTZ, donde el equipo se encuentra energizada y con conectividad de red activa a nivel de red mediante protocolo (Ping) hacia su dirección IP; sin embargo, no genera imagen de video, mostrando únicamente una pantalla negra. Después de la aprobación por parte del supervisor del contrato, se procedió a realizar la instalación de los elementos requeridos.

Se realizó la desinstalación de la cámara tipo PTZ con falla, con su respectiva fuente de poder (adaptador de corriente).
Se desinstaló el acople existente debido a que no era compatible con la nueva cámara a instalar.
Se instaló el nuevo acople.
Se realizó la instalación de la nueva cámara tipo PTZ.
Se instaló una (1) fuente de poder totalmente nueva la cual fue conectada a la UPS.
Se conectó la cámara tipo PTZ al Switch de punto de cámara.
Se realizaron pruebas de conectividad, calibración de video, recorrido y funcionalidad.

OBSERVACIONES	
Luego de ejecutarse las labores de instalación, se restablece el servicio de transmisión de video en el punto de cámara.	
FUNCIONARIO QUE ENTREGA – ELATIN SAS	FIRMA
Nombre José Sebastián Mayoral **C.C** 1.120.217.147 **Cargo** Ingeniero de Soporte **Teléfono** 3127095797	Sebastián Mayoral
FUNCIONARIO QUE RECIBE– SUPERVISOR DEL CONTRATO	FIRMA
Nombre Sebastián Madrid **C.C** 9.861.041 **Cargo** Subsecretario de Seguridad y Convivencia Ciudadana **Teléfono** 3117076440
