eLATIN	ACTA DE MANTENIMIENTO CORRECTIVO CONTRATO No. 3984-2025	Sistema de Gestión de Calidad	
		FORMATO N°:	FT-MET-001
		Fecha:	Febrero 01/2020
		Versión:	3

ACTA N°	MC 115	EQUIPO/ SISTEMA INTERVENIDO:	PUNTO DE CÁMARA P22 GUADALUPE ZAPATA - SWITCH PUNTO DE CÁMARA

FECHA DE INICIO **12 / 12 / 25**

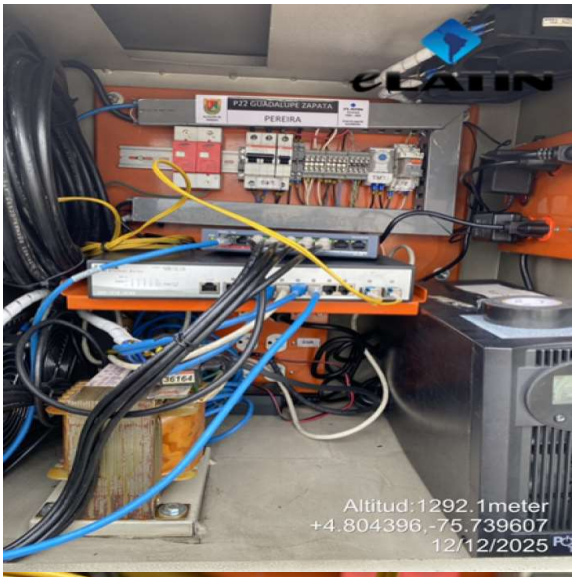
Se realizó el diagnóstico de la falla y mediante el acta de afectación de bolsa N° AB 038 del informe 1, se le informó a la supervisión sobre la falla funcional que presenta el switch, al no realizar proceso de arranque ni generar actividad en sus indicadores luminosos. Después de la aprobación por parte del supervisor del contrato, se procedió a realizar la instalación del elemento requerido.

A solicitud de la supervisión y de acuerdo al acta de afectación de bolsa AB 038 del informe 1, se realiza la instalación y puesta en servicio de un switch de red en el punto de cámara P22 Guadalupe Zapata, destinado a la interconexión y distribución del tráfico de datos del sistema de videovigilancia. El equipo es integrado a la infraestructura existente, efectuando la correcta conexión de los enlaces de red, verificación de alimentación eléctrica y validación de comunicación, garantizando la continuidad operativa y estabilidad del servicio en dicho punto.
