INFORME UNICO

CONTRATO No: 04/2025

CONTRATANTE: INSTITUCIÓN EDUCATIVA TULIO ARBELÀEZ

OBJETO: Contratar el mantenimient6, adecuaciones, mejoramiento de la infraestructura de la planta fisica en aulas, sala de sistemas, laboratorio de idiomas, reparar escultura, tableta piso sal6n 302 y §ala de sistemas bloque 2, adecuar ventanas, reparar cubierta sal6n 1, canal de la sede Tulio Arbelaez, Bloques 1 y 2 de primaria de la institucì6n Educativa Tulio Arbelaez Gel municipio de Garz6n.

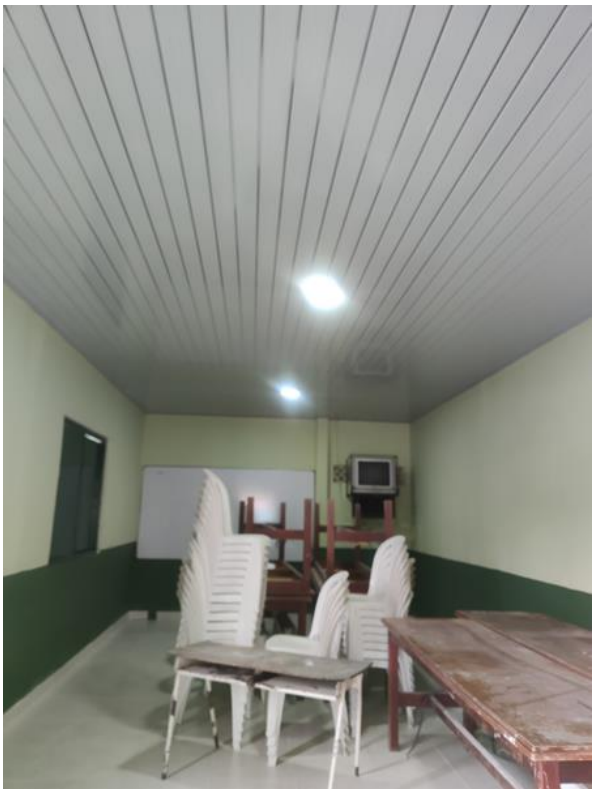
10	Reparaciòn y pintura de paredes del aula de sistemas sede Primaria bloque 2 y Refuerzo de 2 ventanas metàlicas con platinas de 1"x3/16" en 2 ventanas, reparado de chapa de la puerta de acceso y reparado y pintada de las 2 ventanas y la puerta del aula de Sistemas sede Primaria bloque 2

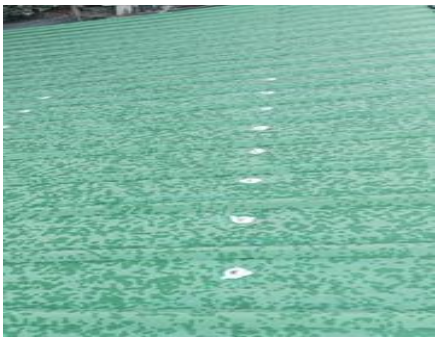
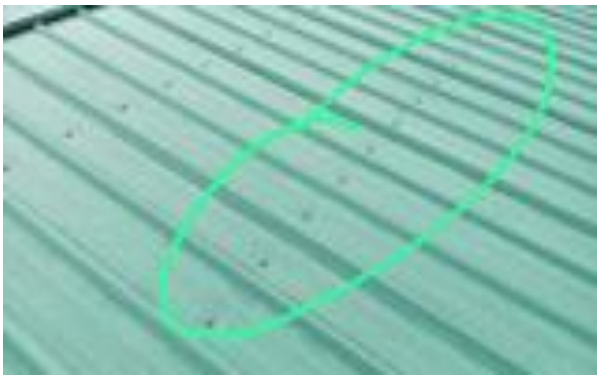
Aula 102 ANTES DESPUES

13	Reparada de cubierta en aula 102 sede Secundaria bloque 1 y Reparada de cubierta y canal en aula 201 sede Secundaria bloque 1
