ACTA DE ENTREGA MANTENIMIENTO ELECTRICO IE VILLA DEL SOCORRO

27/11/2025

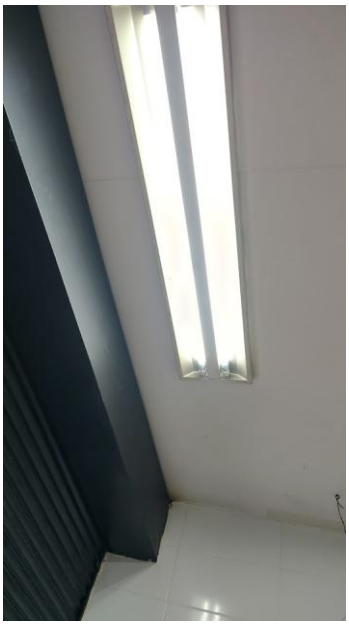
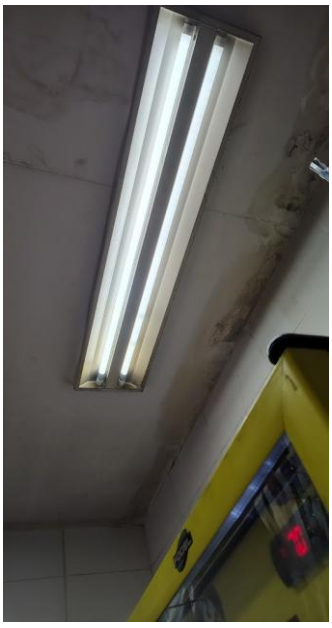
Se reemplazan **19 tubos LED T8 de 18W y 120 cm** en las aulas del segundo piso de la sede La Fidel, debido a quemado y mal funcionamiento de los anteriores.

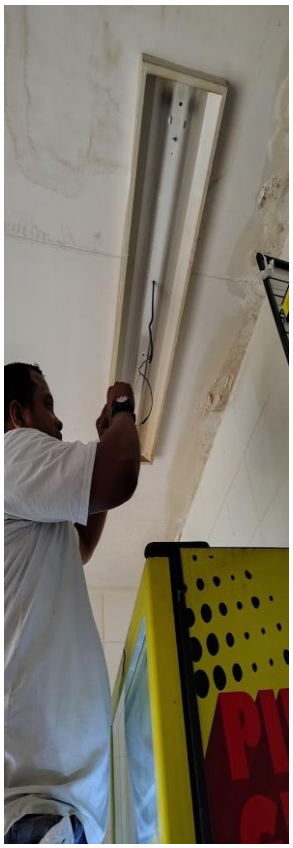
Se cambian **4 tubos LED T8 de 18W** en la tienda escolar de la sede principal, debido a fallas por humedad y quemado.

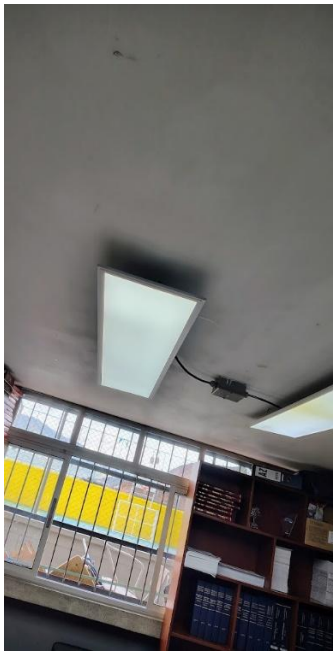
Se instalan **3 lámparas LED planas de 54W** en la tienda escolar, como reemplazo de luminarias que presentaban descargas y riesgo eléctrico.

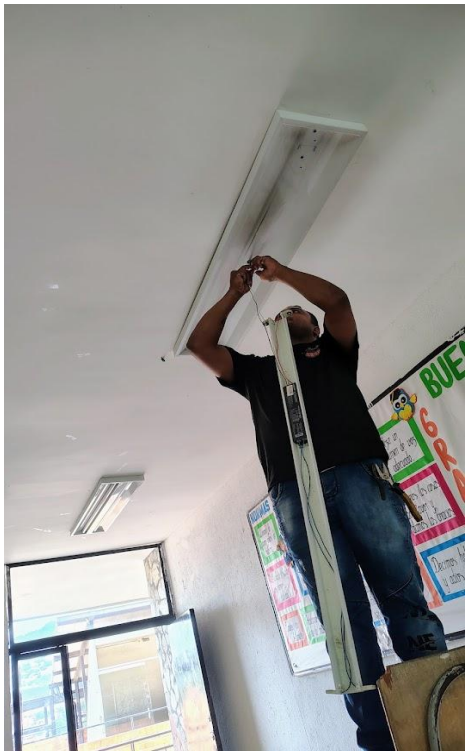
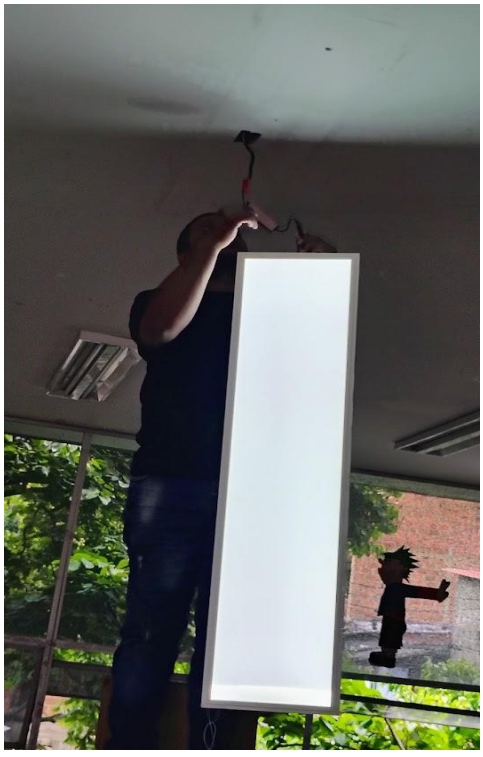
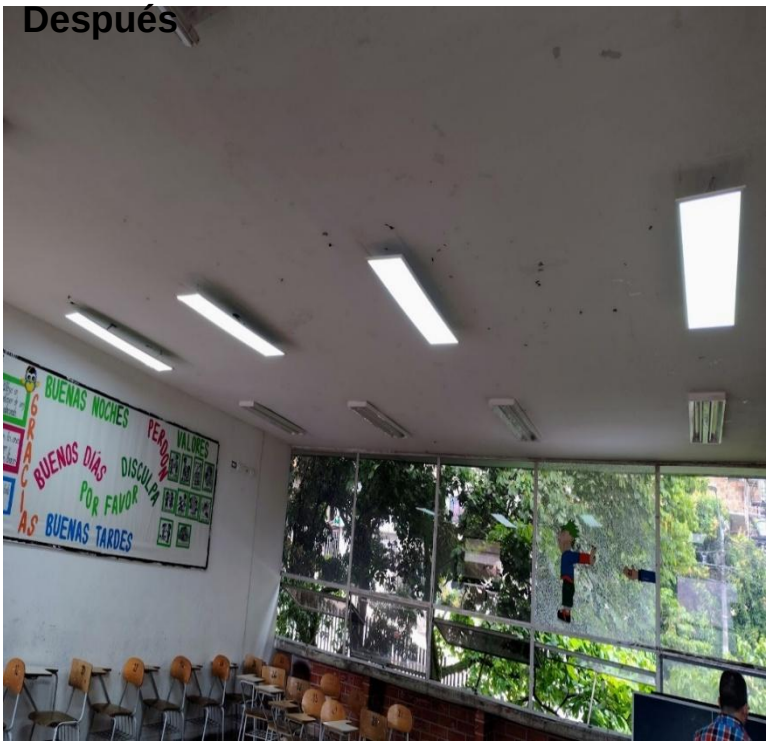
Se cambian **3 lámparas LED de 48W** en la secretaría de la sede principal, debido a falla total y agotamiento de su vida útil.
