ALCALDÍA LOCAL DE SUBA

CONTRATO DE INTERVENTORÍA No. 083 DE 2025

INFORME TÉCNICO DE INTERVENTORÍA No. 10

1 al 31 de enero de 2026

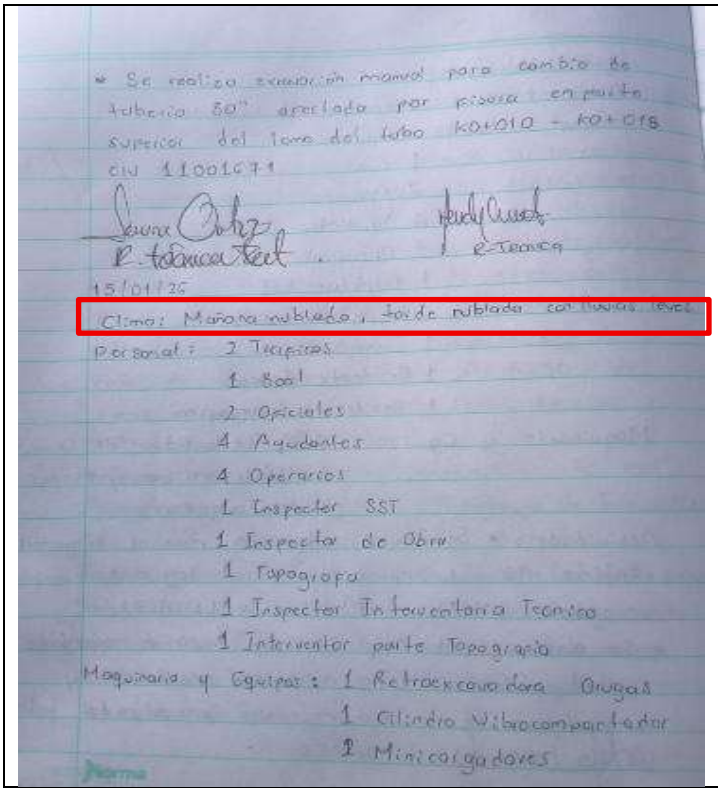
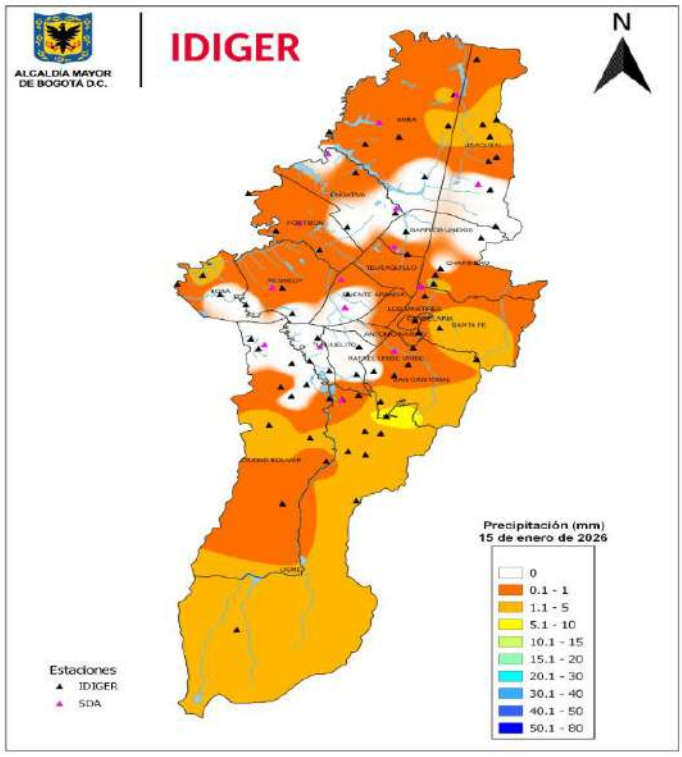
* Se realiza excavación manual para cambio de tubería 30" afectada por fisura en punta superior del tramo del tubo KO+010 - KO+015
CIU 11001671
Laura Cabrera
R. técnica
Yeidy Cuesta
R. técnica
15/01/25
Clima: Mañana nublado, tarde nublado con lluvias leves
Personal: 2 Tapiceros
1 Soldador
2 Oficiales
4 Ayudantes
4 Operarios
1 Inspector SST
1 Inspector de Obra
1 Topografo
1 Inspector Inventario Técnico
1 Interventor parte Topografia
Maquinaria y Equipos: 1 Retroexcavadora Orugas
1 Cilindro Vibrocompactador
2 Minicargadores

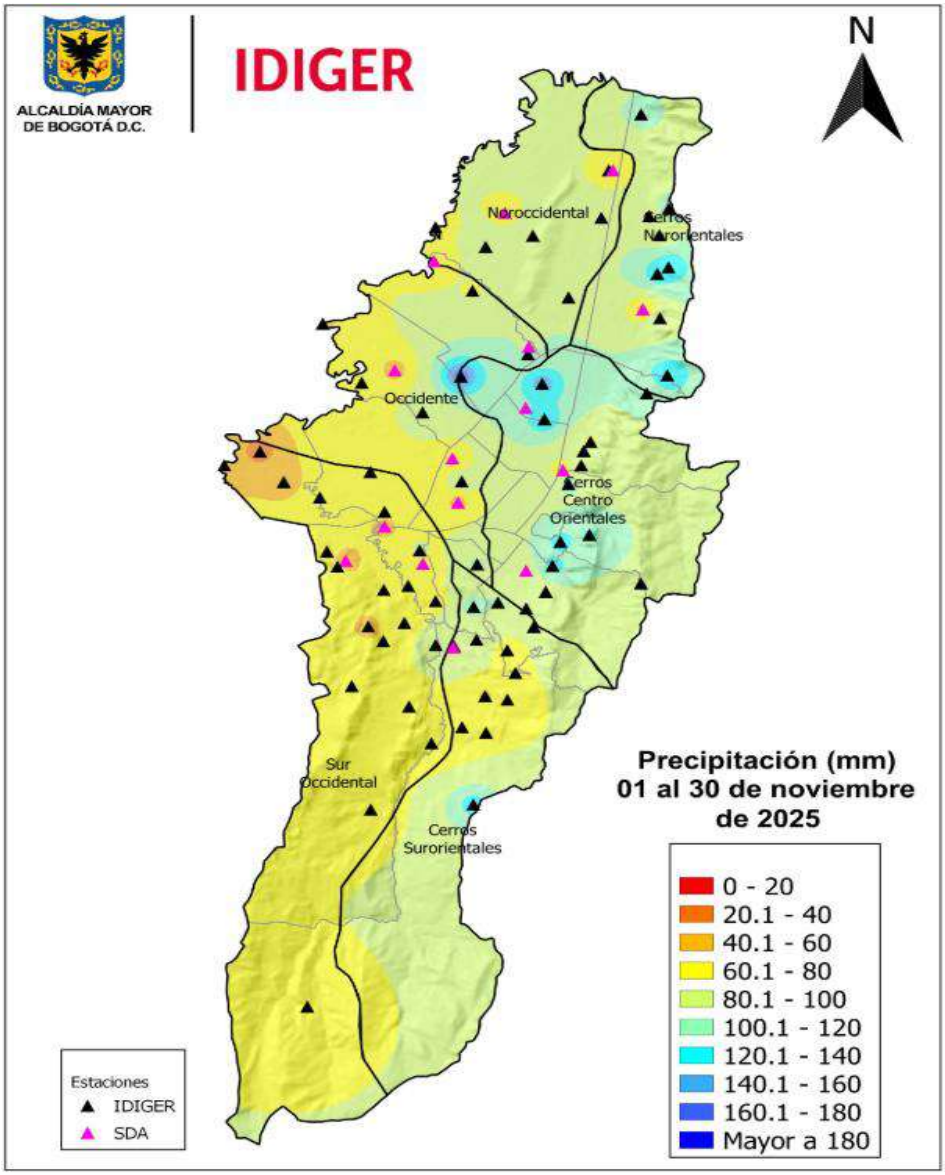
Ilustración 1 Precipitación mes de noviembre de 2025 fuente: instituto distrital de riesgo y cambio climático

Adicionalmente, se deben considerar las condiciones climáticas adversas registradas en los últimos meses, las cuales han impactado negativamente los rendimientos operativos y el proceso constructivo de los segmentos viales. Estas precipitaciones constantes han dificultado las labores de excavación y compactación, alterando la ruta crítica programada.

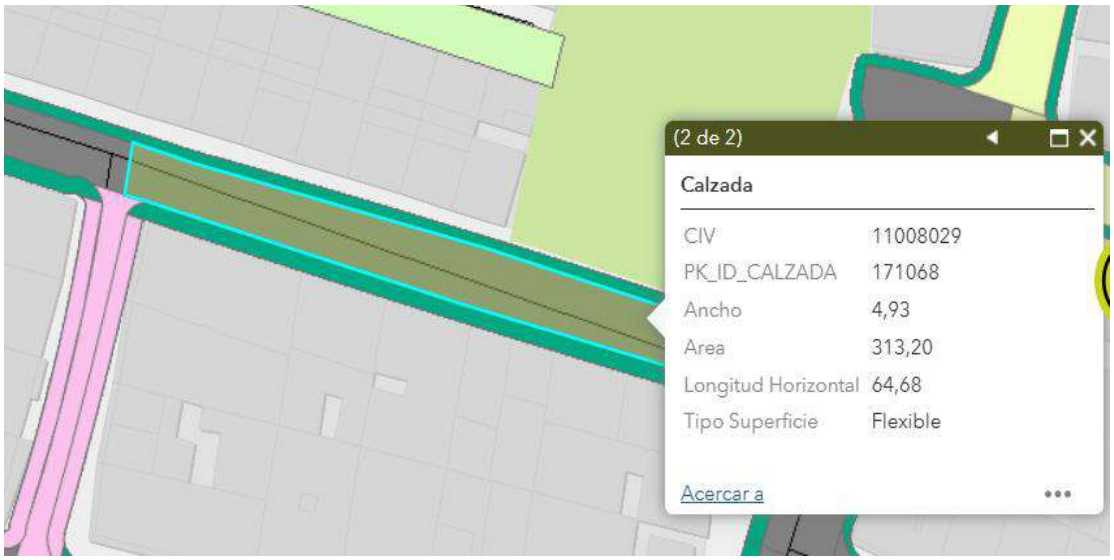
16, Segmento vial 11008029

Con el monto asignado en contrato adicional para el presente CIV 11008029 por valor de ($32.500.000). se hace necesario realizar el diagnostico y diseño de la estructura de vía, con el fin de corroborar el alcance de conservación por intervención ya que se encuentran placas en mal estado.

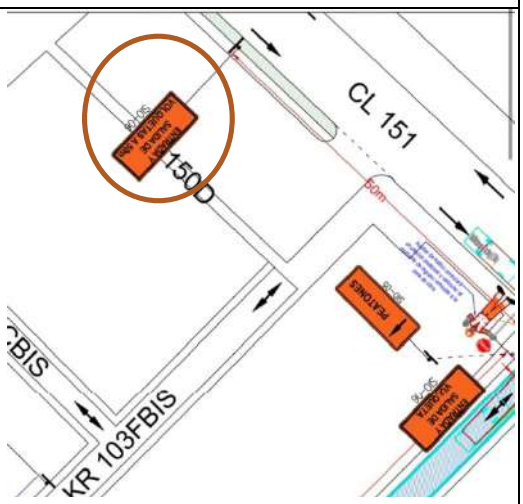
Sobre Calle 151	Se observa la ausencia de esta señal no fue instalada en el momento adecuado y no se aprecia muestras que se instalo

Sobre la Calle 151	Se evidencia la ausencia de esta señal además de tampoco evidenciar muestras que fue instalada en algún momento por ende falta la instalación

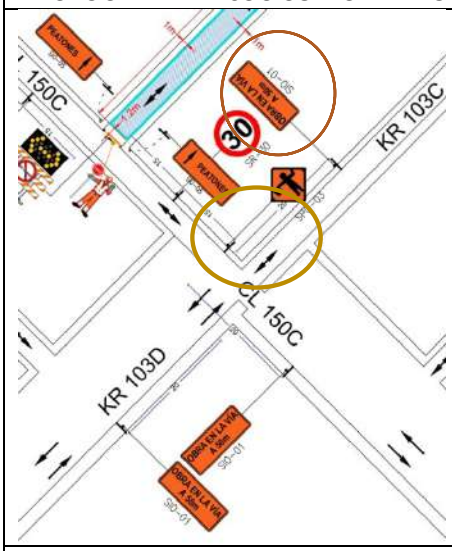
En la calle 150 C BIS con KR 103F bis	Se evidencia que esta señal no fue instalada además de observar cómo intento de instalación el bordillo roto

Sobre la calle 150C	Se evidencia muestras de hurto sobre esta señal Pero igual no esta instalada

EL CRUCE DE LA 103C CON CALLE 150C	Se observa que hace falta instalar estas señales

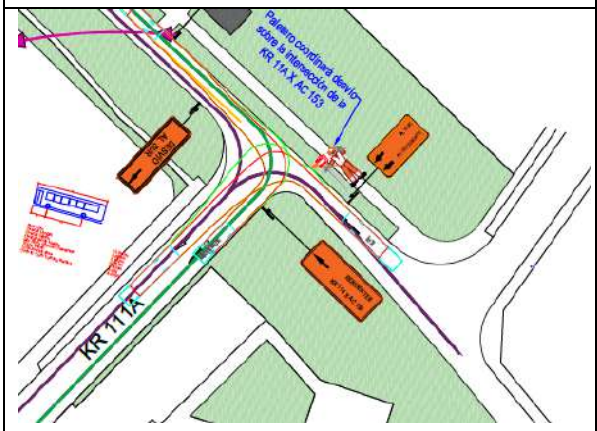
CIV 11000875-11000912—11000989---11001010----11001040---11001062

En donde se evidencia que no cuentan con varias señales de PMT las cuales ya se habían solicitado al contratista que las colocara el mes pasado. Faltan paleteros y varias señales las cuales son necesarias para la adecuada implementación del PMT.

Esto es reiterativo, el contratista nunca las repuso todas

Cruce de la 111 A con 153	En este cruce se puede observar que en el PMT indica que se debe contar con tres señales las cuales no está ninguna, además de contar con un auxiliar de tráfico el cual tampoco esta. Faltan tres señales y un trafico Esta esquina ya va varias semanas y permanece de la misma manera

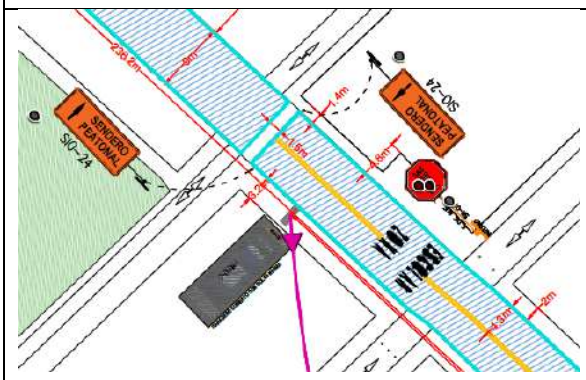
Cruce de la Carrera 114 con calle 153	En este cruce se observa que no se han repuesto estas señales las cuales ya van varios meses y nunca se realizó la reposición de estas señales

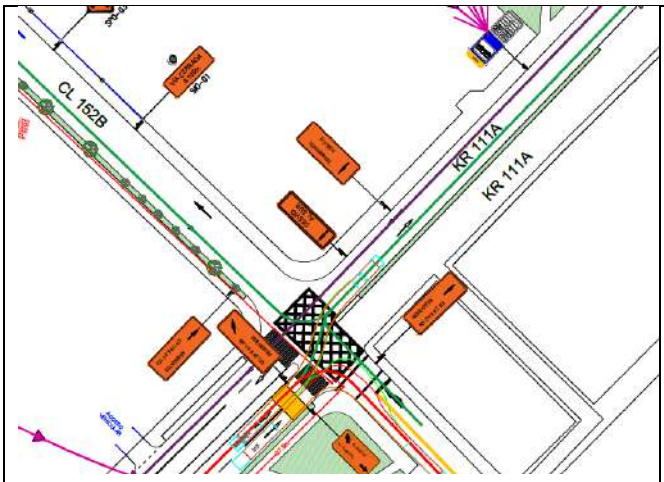
Calle 152B con KR 111A	En donde se observa que en este cruce no cuenta con ninguna de las señales que especifica el PMT las cuales fueron hurtadas y no se repusieron

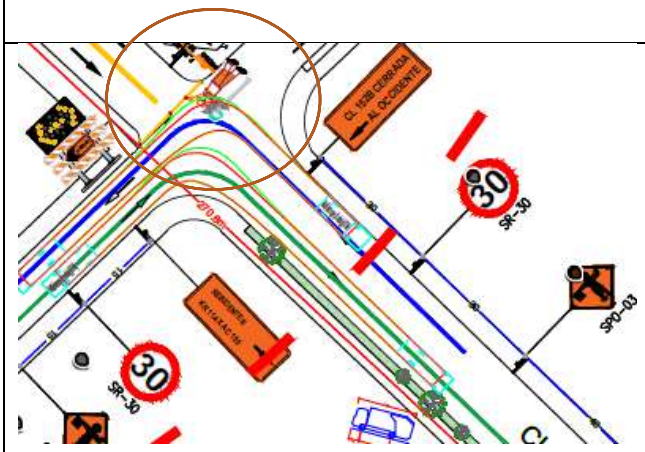
En el cruce de la 152B KR 113B	Se observa que cuentan con las señales, pero cuentan con el personal de tráfico que corresponde según el PMT debería estar en este cruce

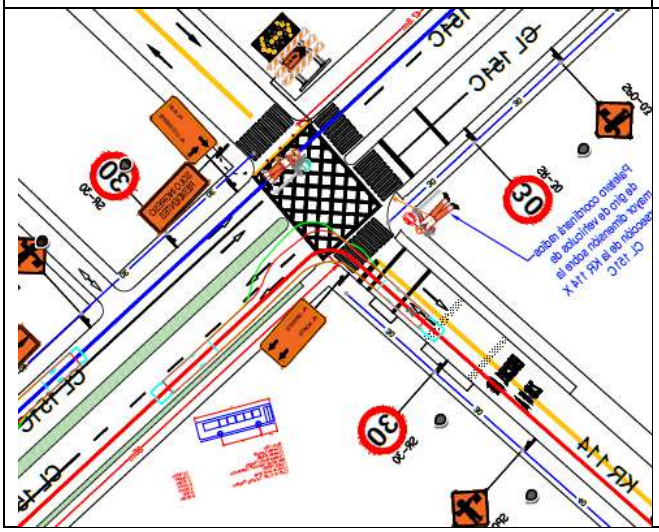
Cruce de la Calle 151 C con KR 114	Se observa que este cruce no cuenta con ninguna señalización ni señales ni auxiliares de trafico en el lugar como especifica este PMT

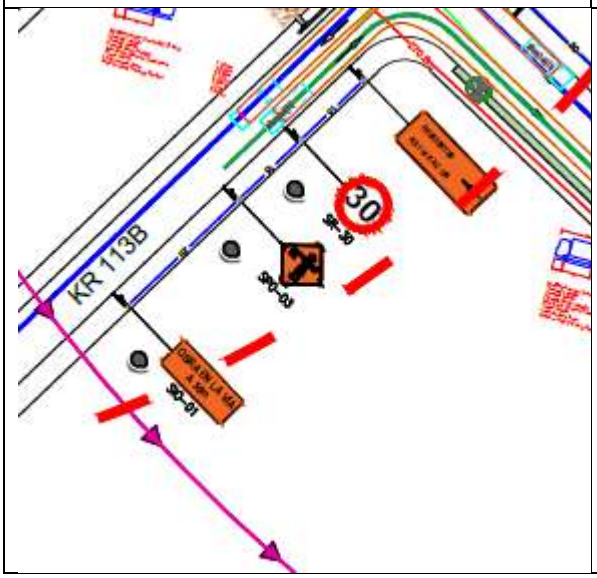
Sobre la KR 113B	Se observa que este kit de aproximación está incompleto falta el “obra en la vía a 100M”

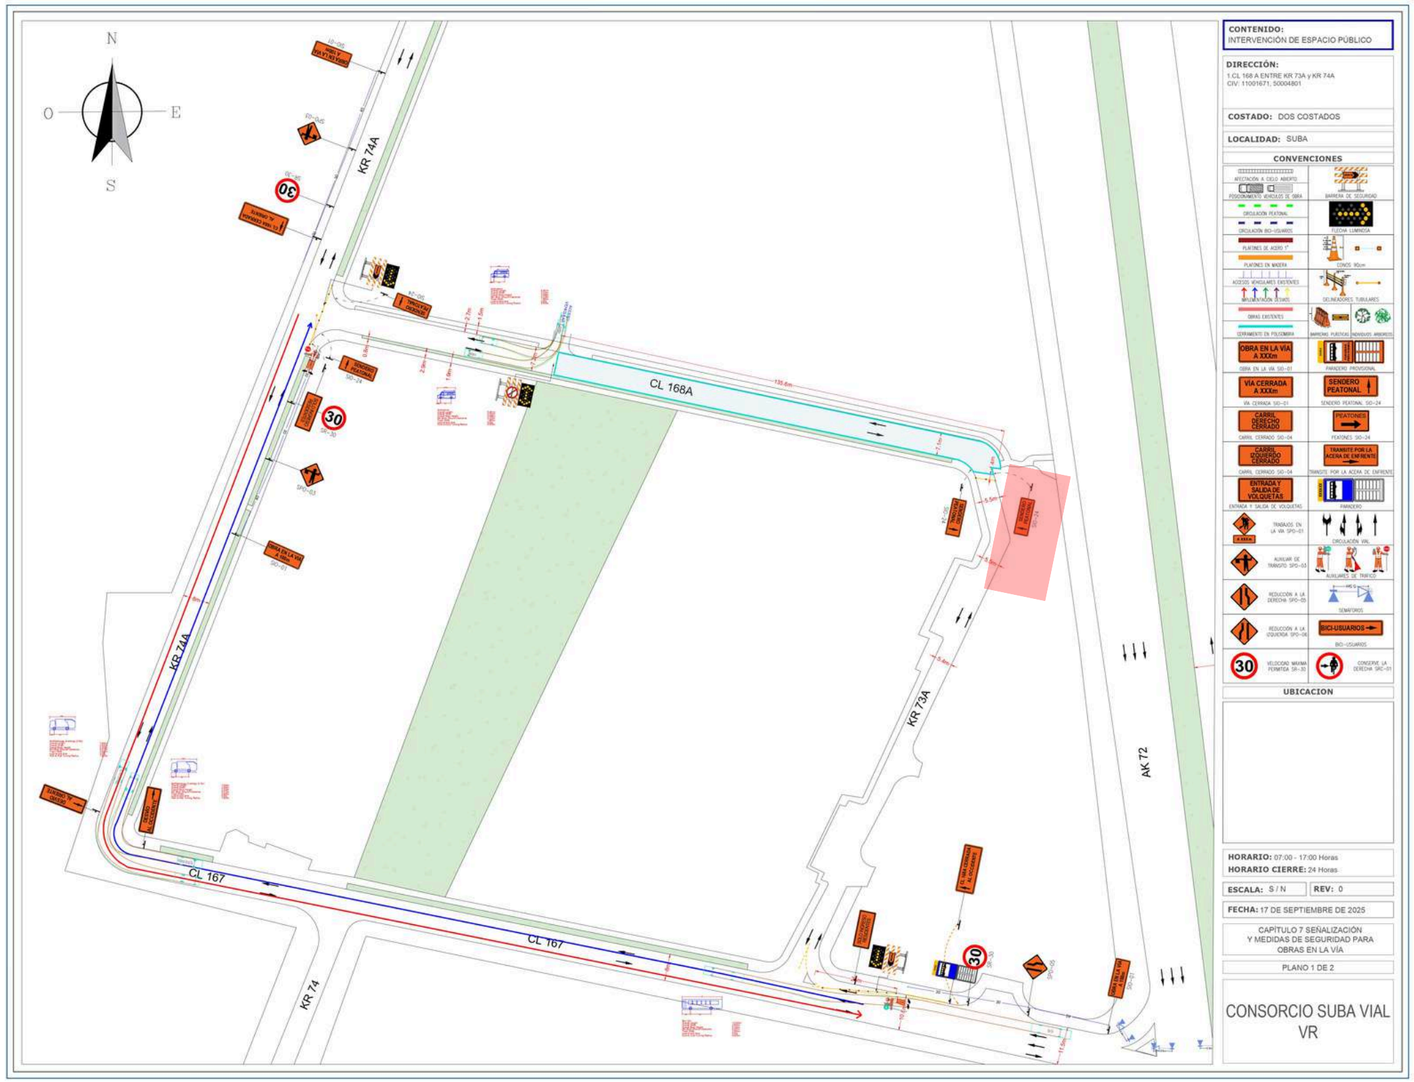
CIV 11001671
PORTALES DEL NORTE

SEÑALIZACIÓN FALTANTE

Desinstalada debido a adecuación del cerramiento, sin embargo se solicita al contratista volverla a instalar

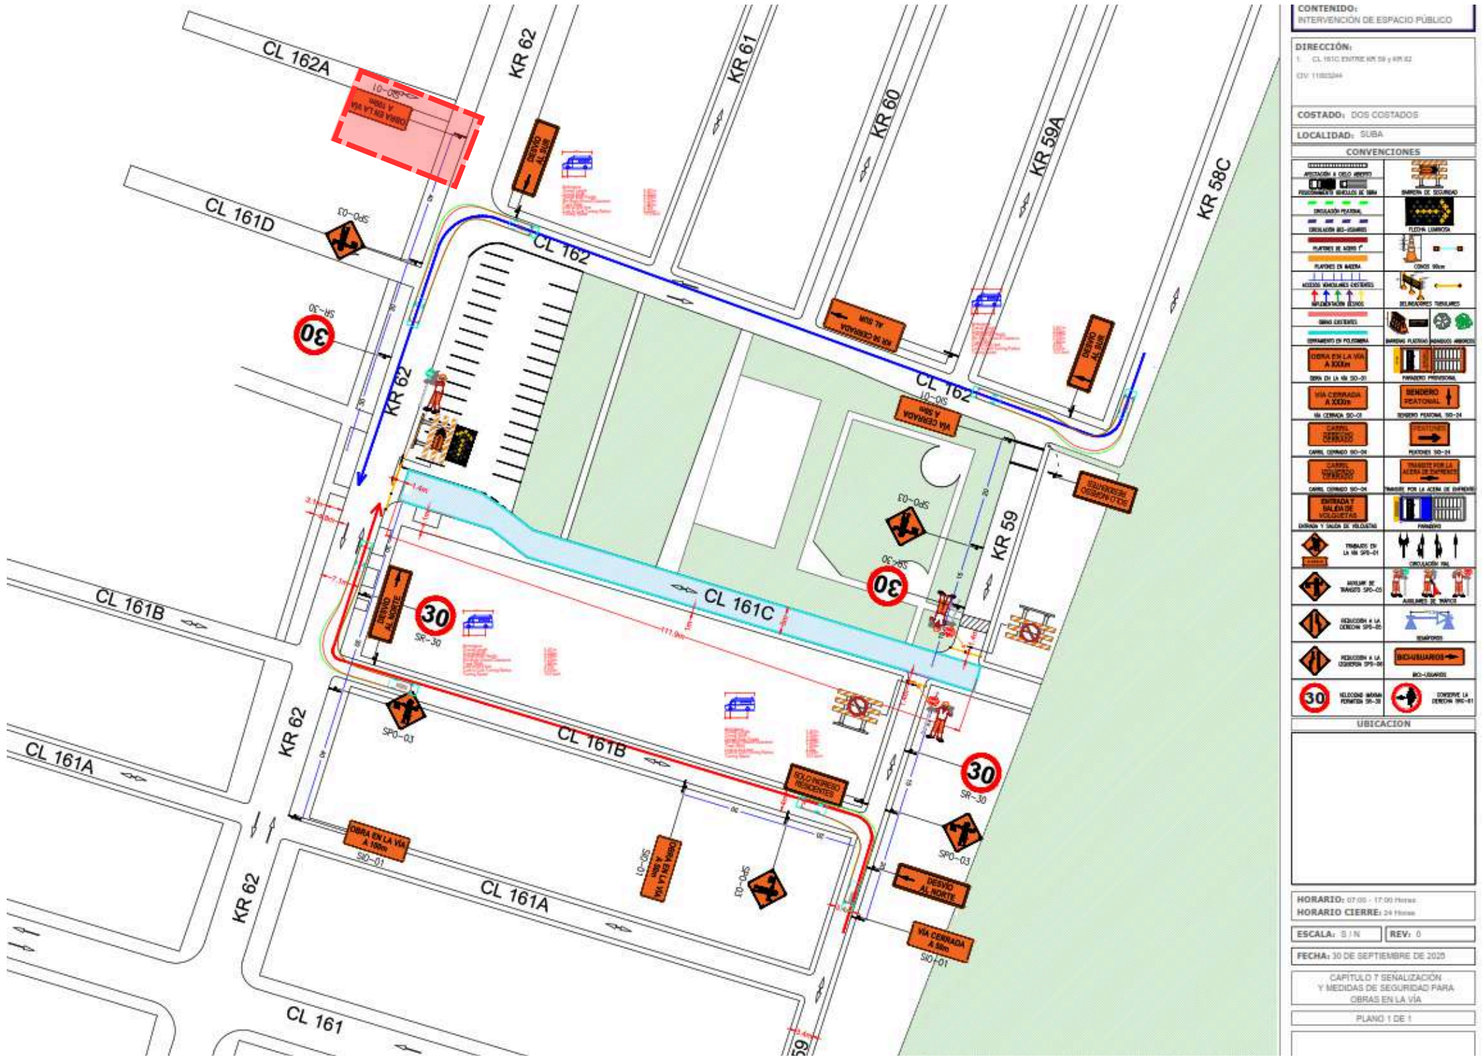
CIV 11003244 - GILMAR

Señalización no fue instalada desde un inicio.

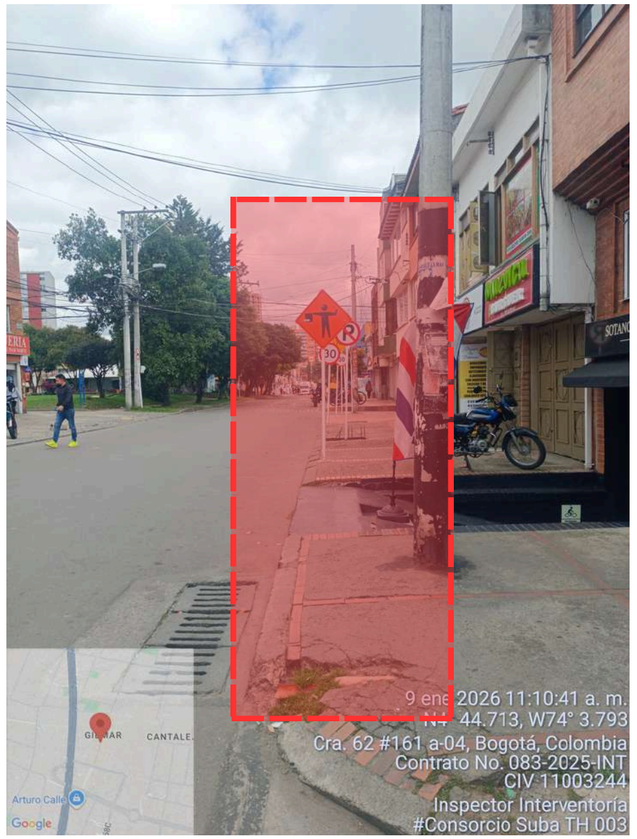
Ubicada sobre Cr 62 con Cl 161A

SEÑALIZACIÓN FALTANTE

Señalización no fue instalada desde un inicio.

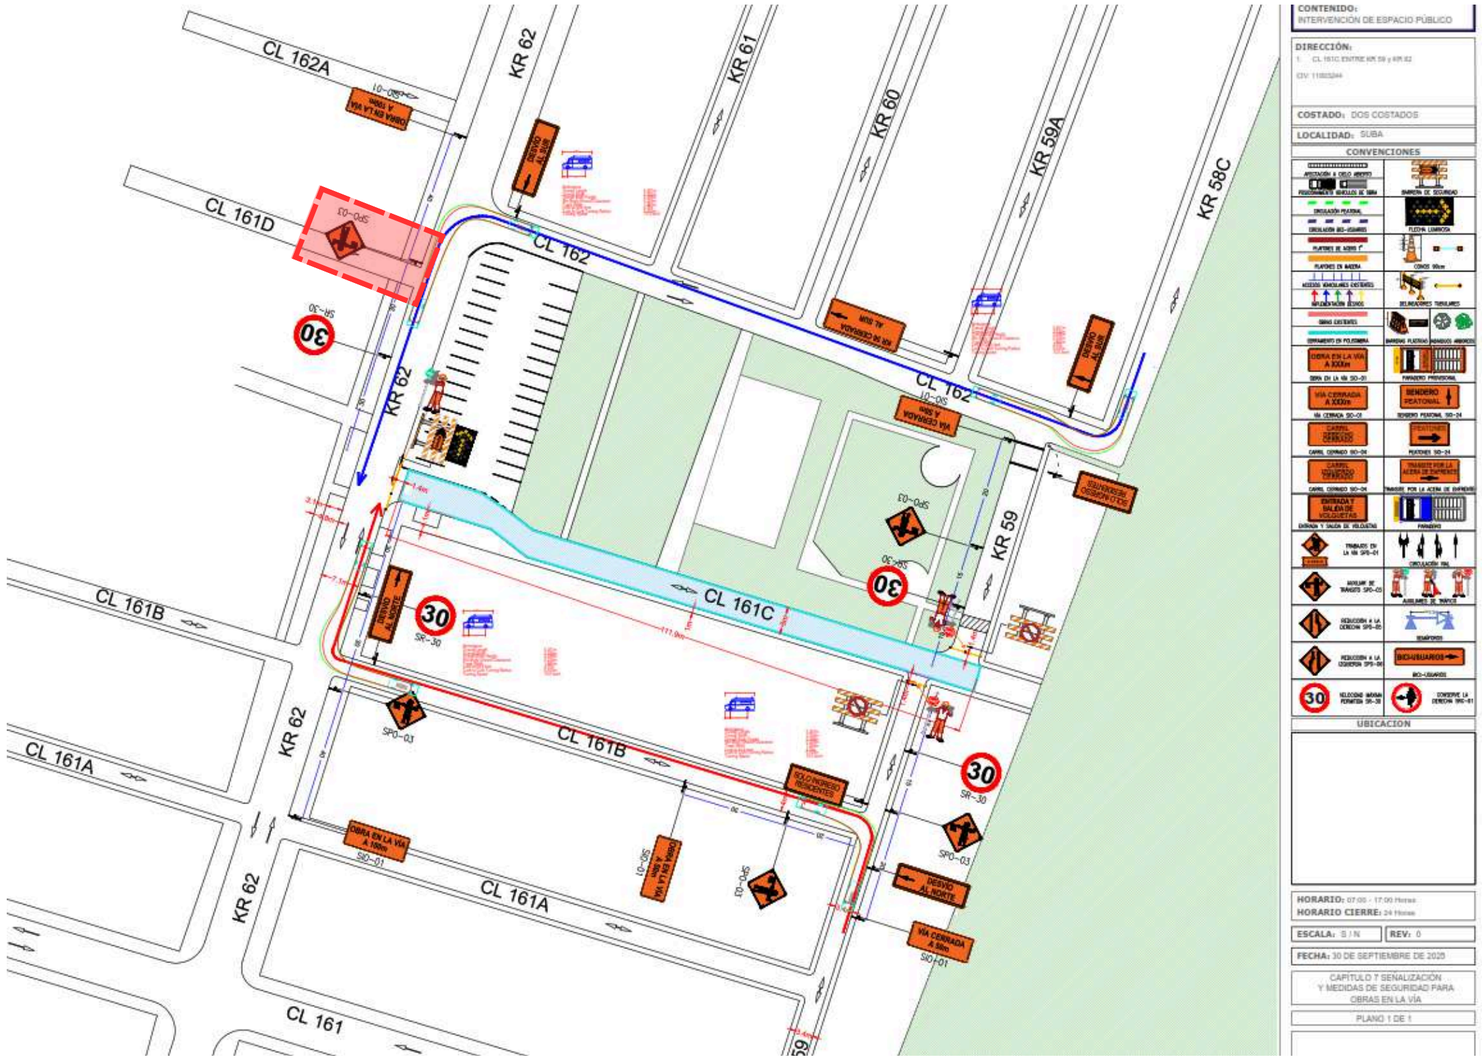
SEÑALIZACIÓN FALTANTE

Señalización hurtada

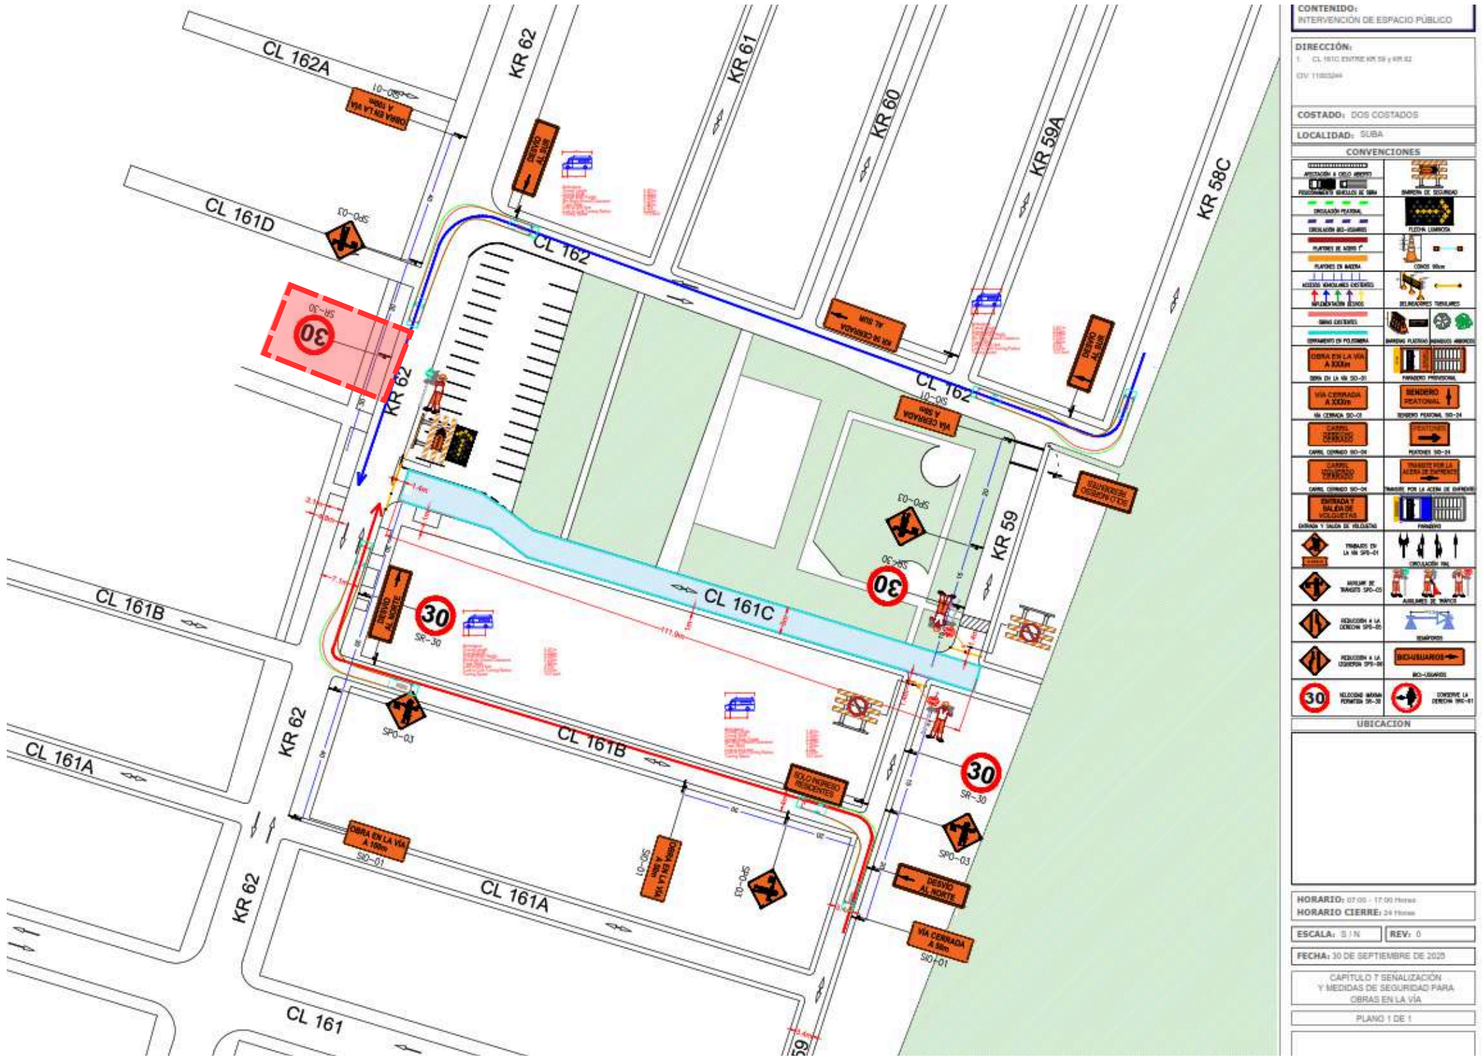
SEÑALIZACIÓN FALTANTE

Señalización hurtada

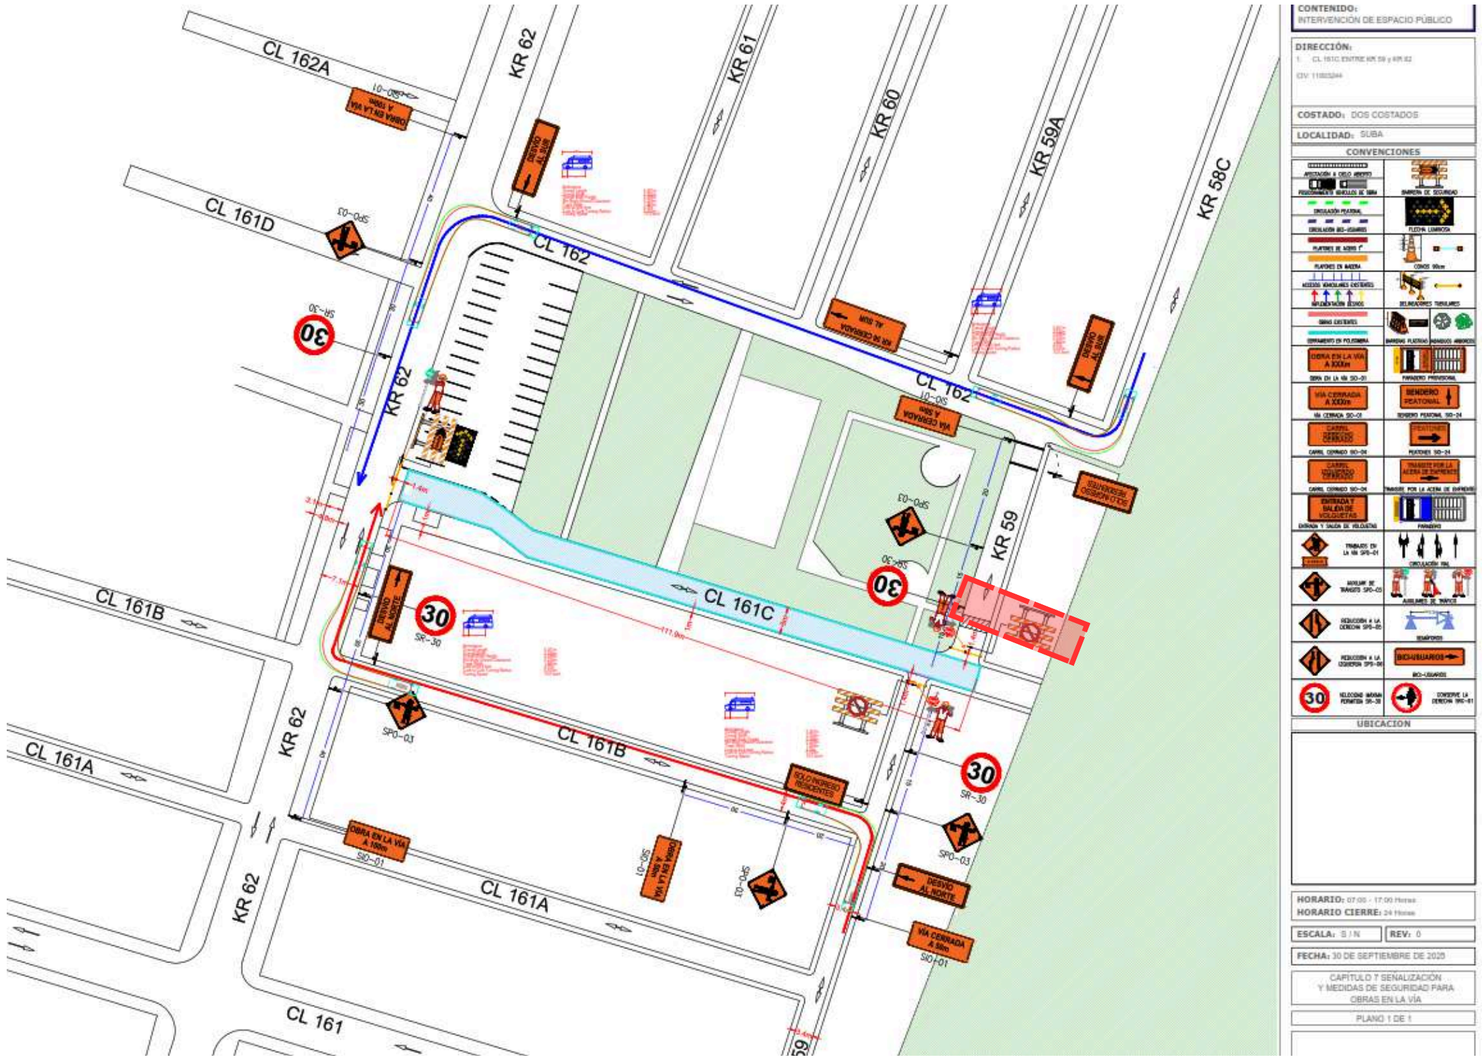
CIV 11003244 - GILMAR

SEÑALIZACIÓN FALTANTE

Señalización **(Barrera cerrada)** no fue instalada desde un inicio.
Ubicada sobre Cr 59

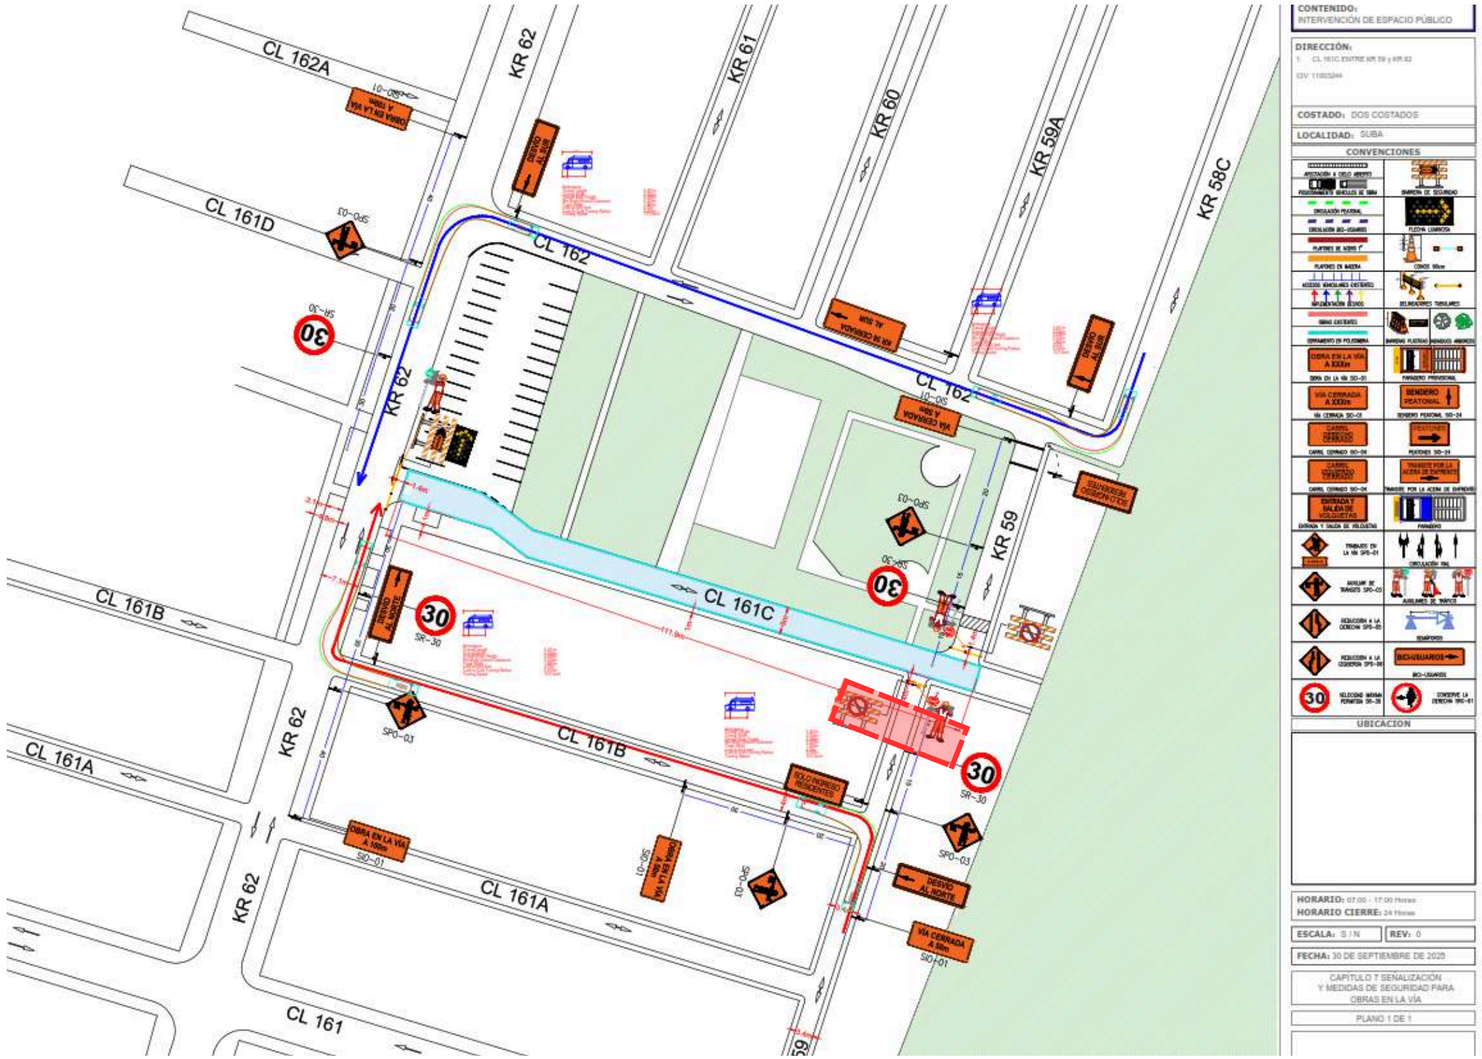
SEÑALIZACIÓN FALTANTE

Señalización **(Barrera cerrada)** no fue instalada desde un inicio.

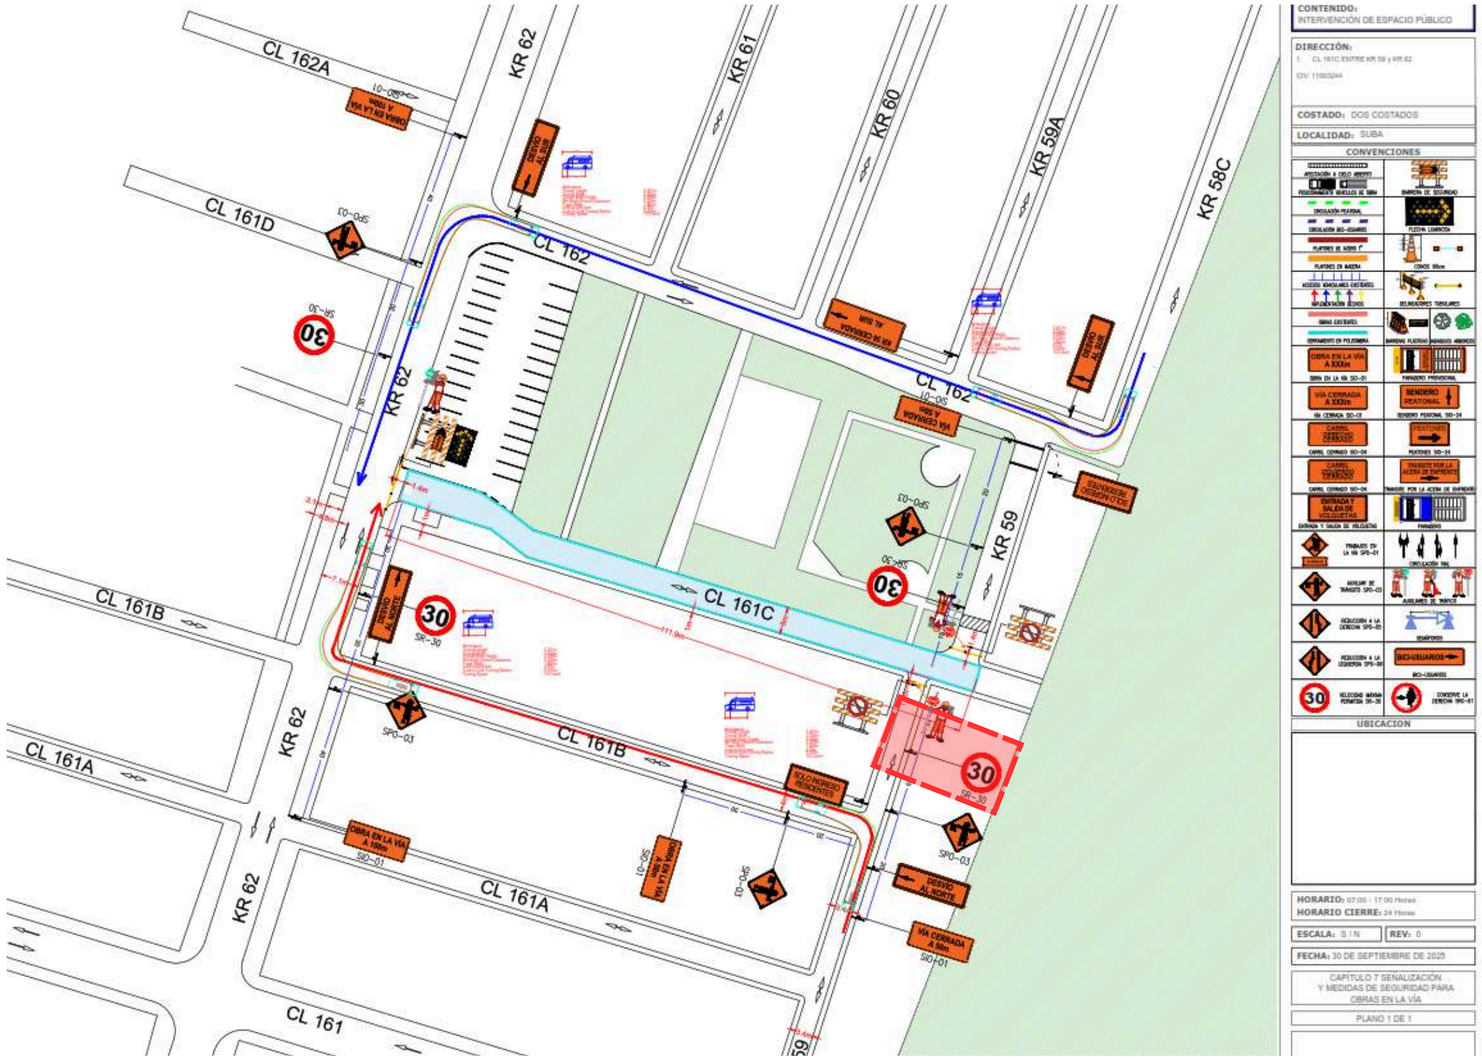
CIV 11003244 - GILMAR

Señalización instalada en el constado opuesto

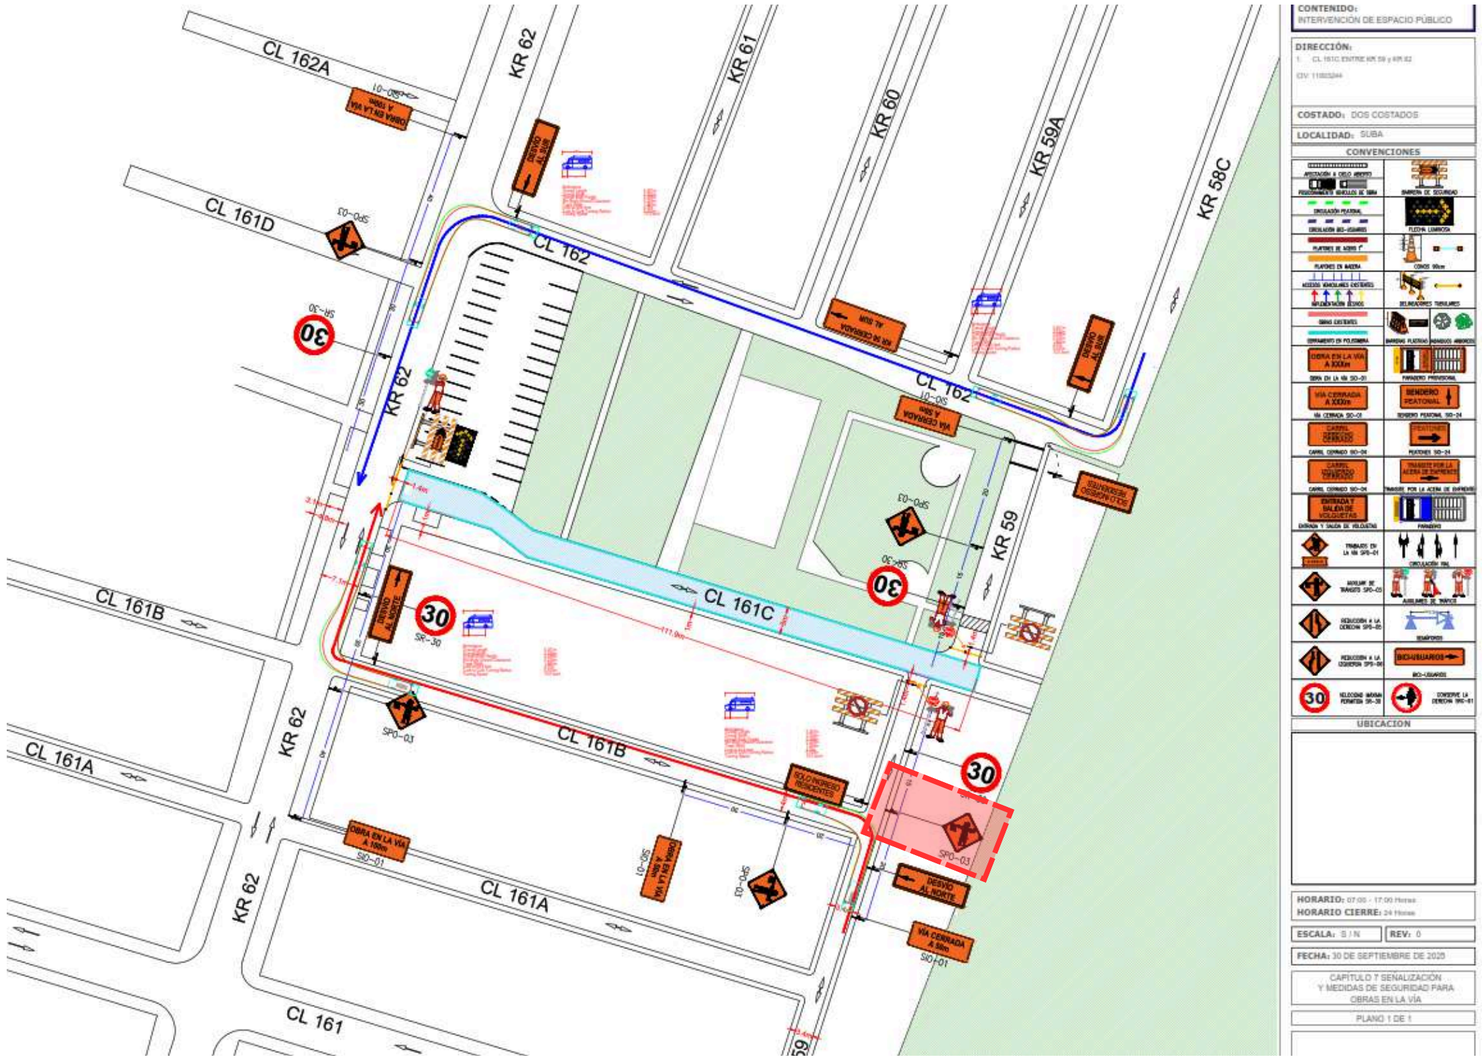
CIV 11003244 - GILMAR

Señalización instalada en el constado opuesto

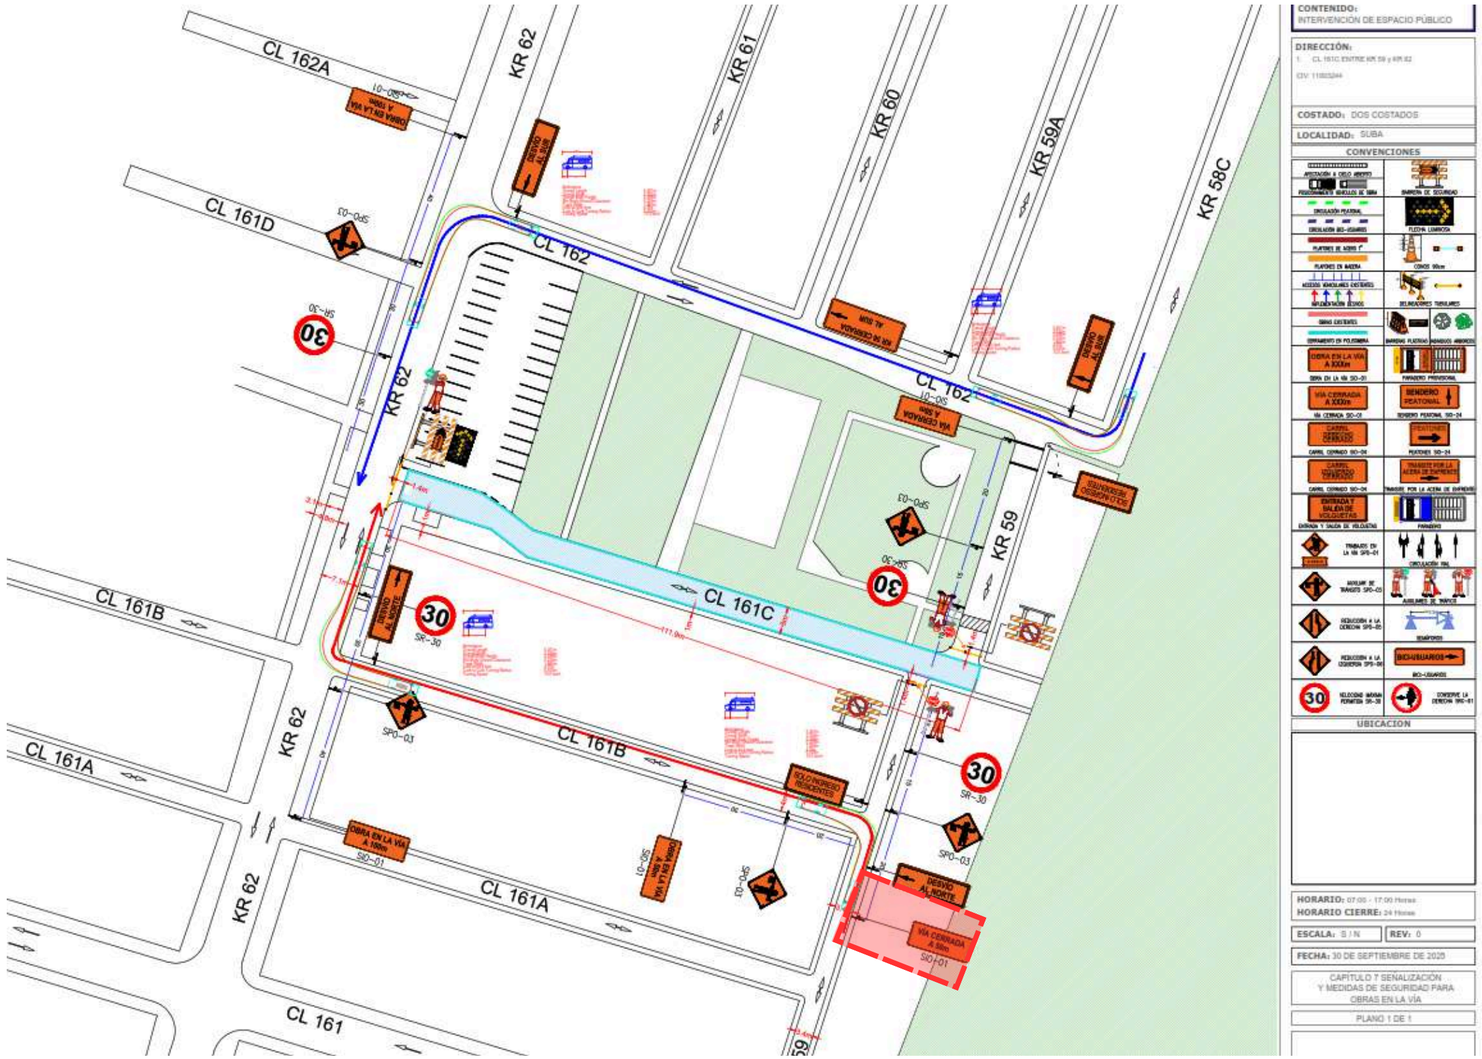
SEÑALIZACIÓN EXISTENTE

Señalización instalada en el constado opuesto

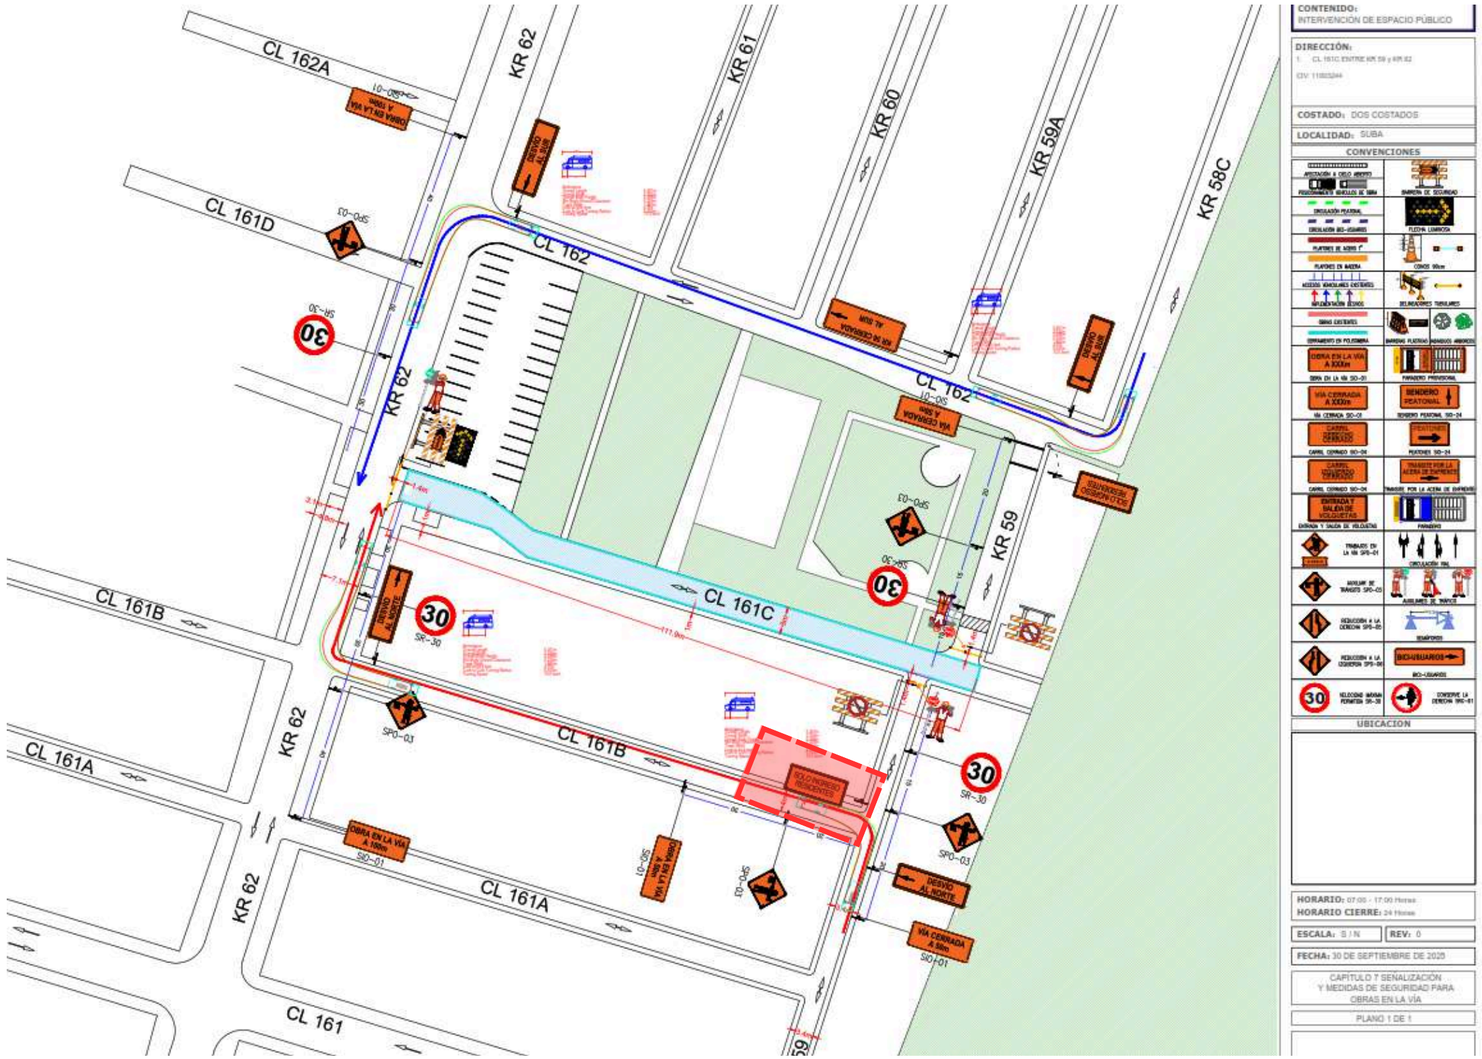
CIV 11003244 - GILMAR

Señalización instalada, sin embargo no se encuentra ubicada en el lugar propuesto en el PMT
