ALCALDÍA MAYOR DE BOGOTÁ D.C.
SECRETARÍA DE INTEGRACIÓN SOCIAL

FORMATO CALIFICACION TECNICA DE INMUEBLES (COMPONENTE URBANISTICO E INFRAESTRUCTURA) PARA SERVICIO DE VEJEZ EN LA MODALIDAD DE CENTROS DE PROTECCIÓN SOCIAL ADULTO MAYOR (MODALIDAD SEVEROS - MODERADOS) - CENTROS DÍA - CENTROS DÍA Y NOCHE

PROPONENTE:	CONGREGACIÓN SIERVAS DE CRISTO SACERDOTE	**No. DE PROCESO:**	SDIS-DCT092-003-2020	**CAPACIDAD MÍNIMA DEL PLIEGO:**	50	**PROYECTO:**	CUIDADO INTEGRAL Y PROTECCIÓN EN EL AMBITO INSTITUCIONAL A PERSONAS MAYORES DE 60 AÑOS O MAS QUE SE ENCUENTREN EN SITUACIÓN DE VULNERABILIDAD SOCIAL, EN EL MARCO DE LA IMPLEMENTACIÓN EFECTIVA DE LA POLITICA PUBLICA SOCIAL PARA EL ENVEJECIMIENTO Y LA VEJEZ EN EL DISTRITO CAPITAL
FECHA DE DILIGENCIAMIENTO:	MARZO 03 DE 2020	**LOCALIDAD:**	CAJICA (MUNICIPIO)	**BARRIO:**	RIO GRANDE (VEREDA)	**UPZ:**	N / A
DIRECCIÓN:	CAJICA, CARRERA 7B ESTE NO 16 - 100 CAMINO DEL RIO SECTOR LA ESPERANZA/ LA CONCORDIA			**CHIP:**	N / A	**SECTOR CATASTRAL:**	00-00-00-00-0003-0169-0-00-00-0000
TELÉFONO:	2331645 - 2331645	**TIPO DE CLIMA:**	FRIO	**USO ACTUAL:**	ANCIANATO	**MATRICULA INMOBILIARIA:**	176-20983

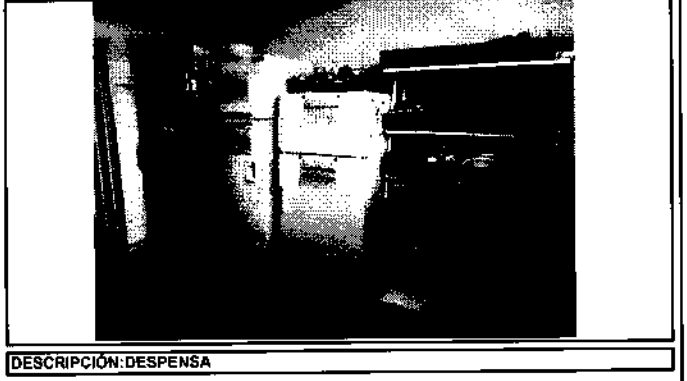
DESCRIPCIÓN:DESPENSA
