| **I. INFORMACIÓN GENERAL** | |
|---|---|
| **Número y año del contrato** | 345 DE 2025 |
| **Objeto del contrato** | (SG-259) REALIZAR EL MANTENIMIENTO PREVENTIVO Y EVENTUALMENTE CORRECTIVO AL SISTEMA DE RED CONTRA INCENDIOS, DEBE INCLUIR EL SUMINISTRO E INSTALACIÓN DE REPUESTOS PARA LA SEDE PUENTE ARANDA UBICADO EN AL CIUDAD DE BOGOTÁ. |

| Citada por: | |
|---|---|
| **Actividad:** | IPM SISTEMA DE EXTINCION DE INCENDIO HUMEDO |

| Citada por: | |
|---|---|
| **Actividad:** | IPM CUARTO DE BOMBAS CONTRA INCENDIO |

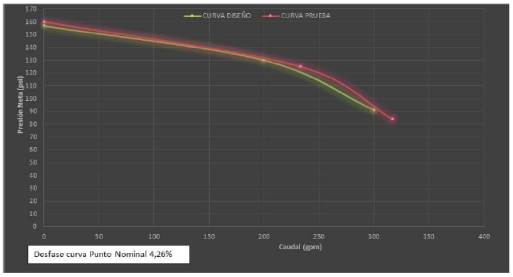
| | | <table><tr><th colspan="3">DATOS DE FABRICANTE</th></tr><tr><th>CURVA DE DISEÑO</th><th>CAUDAL (gpm)</th><th>PRESIÓN (psi)</th></tr><tr><td>Punto de cierre</td><td>0</td><td>157</td></tr><tr><td>Punto nominal</td><td>200</td><td>130</td></tr><tr><td>Punto 150%</td><td>300</td><td>91</td></tr></table>*Tabla 2. Datos fabricante bomba RCI*<br><br><table><tr><th rowspan="2">RPM</th><th colspan="2">Boquilla (in) - Lectura Pitot (psi)</th><th colspan="3">Presión (psi)</th><th colspan="3">Caudal total (gpm)</th></tr><tr><th>Cd</th><th>1</th><th>Succión</th><th>Descarga</th><th>Neta</th><th colspan="3">Total</th></tr><tr><td>1820</td><td>-</td><td>-</td><td>0</td><td>160</td><td>160</td><td>-</td><td>-</td><td>0</td></tr><tr><td>1795</td><td>0,97</td><td>65</td><td>0</td><td>125</td><td>125</td><td>233</td><td>-</td><td>233</td></tr><tr><td>1805</td><td>0,97</td><td>120</td><td>0</td><td>85</td><td>85</td><td>317</td><td>-</td><td>317</td></tr></table>*Tabla 3. Datos prueba operativa bomba RCI*<br><br>*Figura 1. Curva bomba diseño vs prueba* | |
