INFORME MENSUAL DE INTERVENTORÍA No. 54

PERIODO: 01 DE NOVIEMBRE A 30 DE NOVIEMBRE DE 2025

CONTRATO No. 1002 de 2021

“INTERVENTORÍA PARA LAS OBRAS DE MEJORAMIENTO, MANTENIMIENTO,GESTIÓN PREDIAL, SOCIAL Y AMBIENTAL SOSTENIBLE DE LA CONEXIÓN TRONCAL CENTRAL DEL NORTE (LOS CUROS - MÁLAGA), EN EL DEPARTAMENTO DE SANTANDER, EN MARCO DE LA REACTIVACIÓN ECONÓMICA, MEDIANTE EL PROGRAMA DE OBRA PÚBLICA "VÍAS PARA LA LEGALIDAD Y LA REACTIVACIÓN VISIÓN 2030". MÓDULO 1.

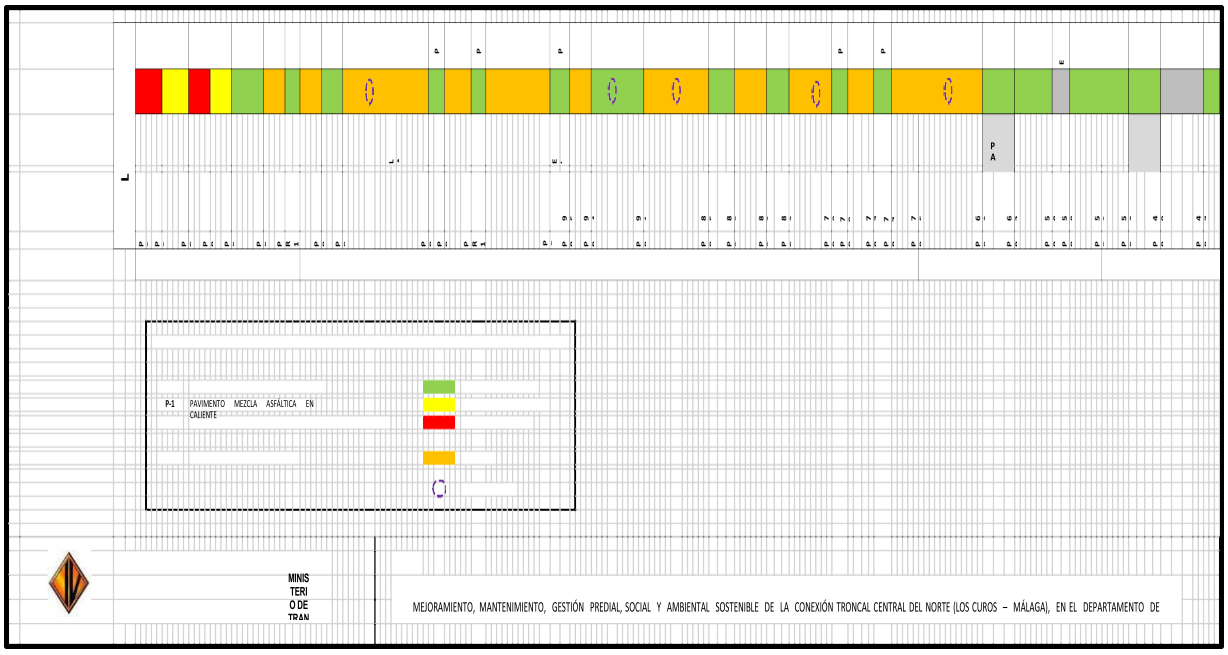
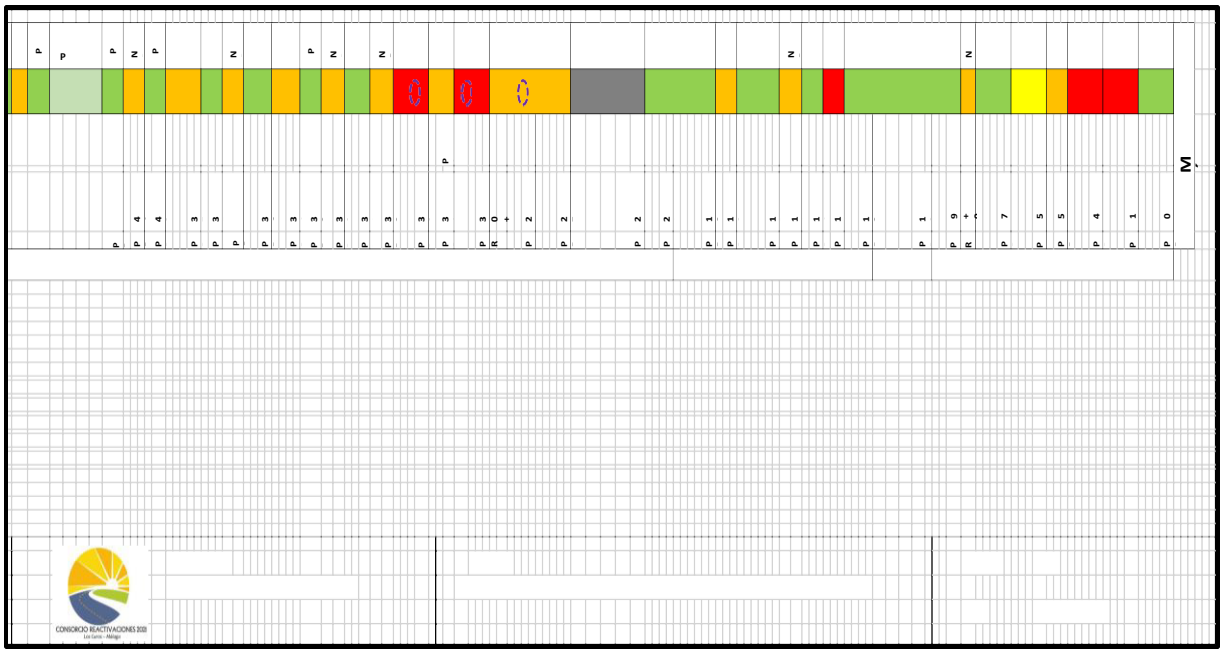
En la siguiente figura se observa el estado inicial de la vía, julio de 2021.

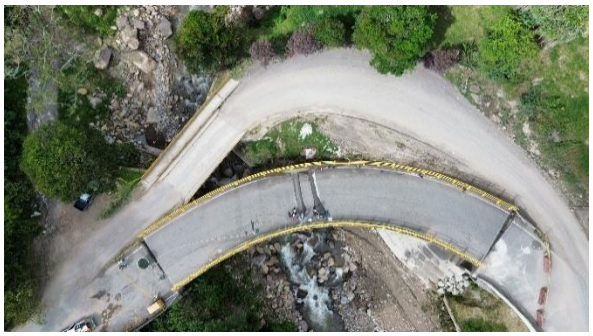
- Apuntalamiento: Construcción de cimentación sobre el lecho del rio e instalación de estructura temporal que contrarreste la rotación del puente
- Escollera, mediante la conformación de material propio del rio
- Recalce del estribo del puente y del muro de la vía de acceso al puente
- Evaluación técnica para el levantamiento y reforzamiento de la estructura
- Construcción de cimentación para izaje de torre
- Demolición tope sísmico
- Demolición Placa, Carpeta asfáltica y retiro de baranda y retiro de escombros
- Reposicionamiento de la estructura

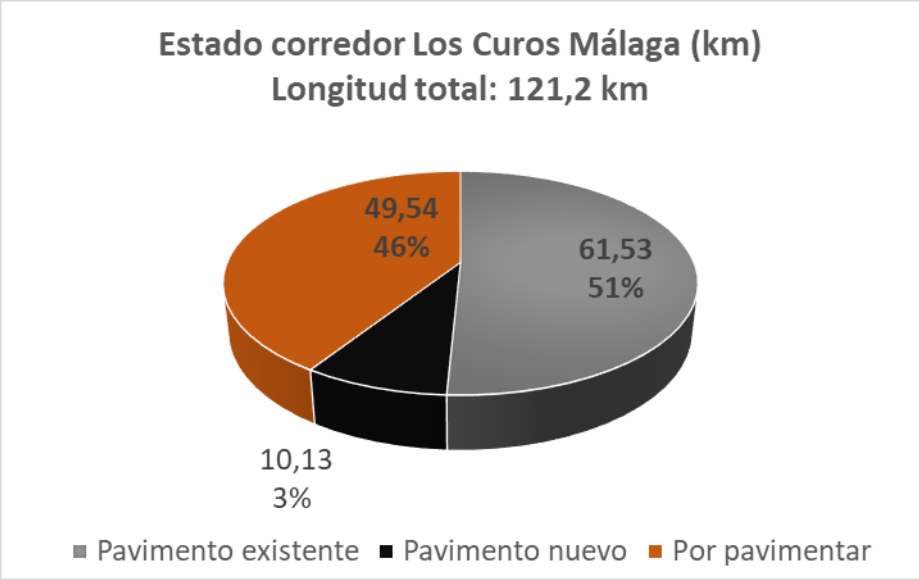
Estado de la pavimentación del corredor Los Curos – Málaga

METAS FÍSICAS	AVANCE ACUMULADO
Mejoramiento del corredor (pavimentación)	10,21 Km
Mantenimiento de la vía en afirmado	53 Km
Mantenimiento a la señalización del corredor	60 Km
Sitio crítico La Judía	Atendido
Sitio crítico Pangote (se encuentra transitable)	4,7% (obras de mitigación)
Atención a emergencias	(PR111, El Canelo -PR88, Puente Chimpatá-PR94, El Tope-PR95, Puente Salaboga, PR32, PR51+200, PR79+480, PR88+490)
Remoción de derrumbe	51.308 m3

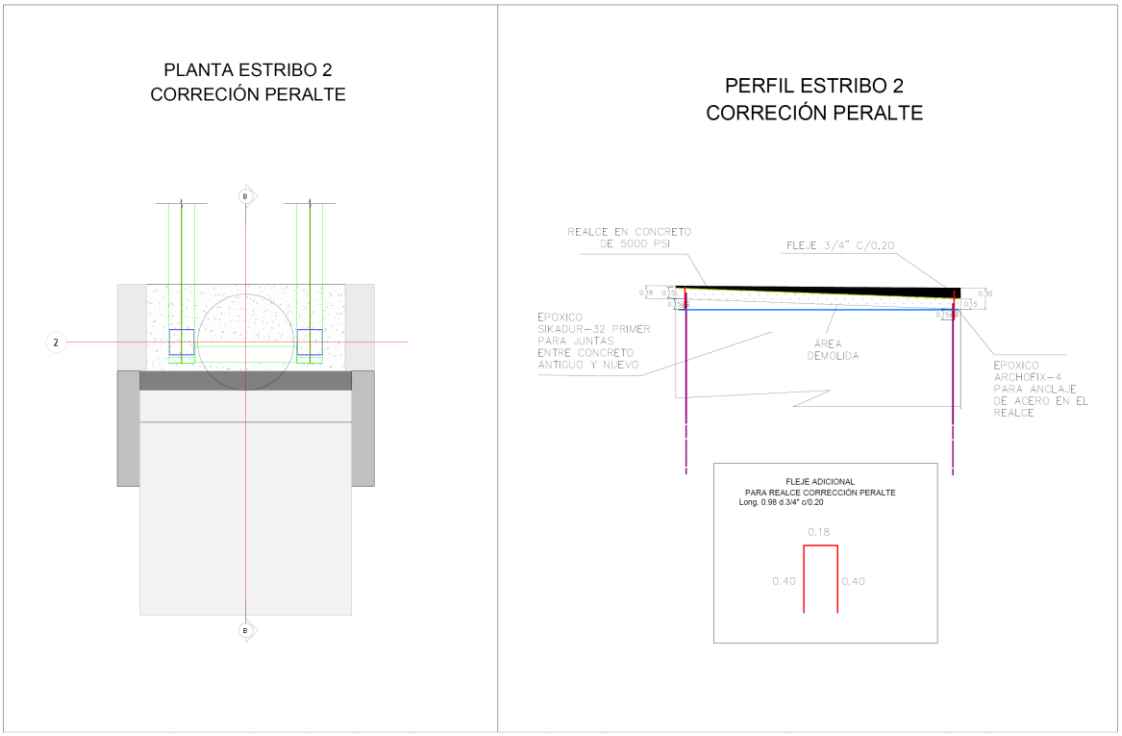
El 9 de junio de 2025 la Interventoría identificó una desviación en los niveles de terminación del espaldar del estribo N.° 2 respecto a las cotas de diseño. En consecuencia, se solicitó al contratista realizar un levantamiento topográfico de control y presentar la correspondiente propuesta de corrección. Asimismo, se dejó constancia de la apertura de la no conformidad en la bitácora.**Gestión y tratamiento de la No Conformidad**

c) Tratamiento técnico adoptado (método constructivo): Conforme a la propuesta revisada por Interventoría, se ejecutó: demolición controlada de la zona; limpieza del acero; anclajes pasivos (~20 cm) con adhesivo epóxico estructural (ARCHOFIX-4); grapas de refuerzo transversal; puente de adherencia epóxico (Sikadur-32) y vaciado de concreto f’c ≥ 35 MPa, recuperando cotas y continuidad estructural. La Interventoría verificó en sitio y certificó cumplimiento.

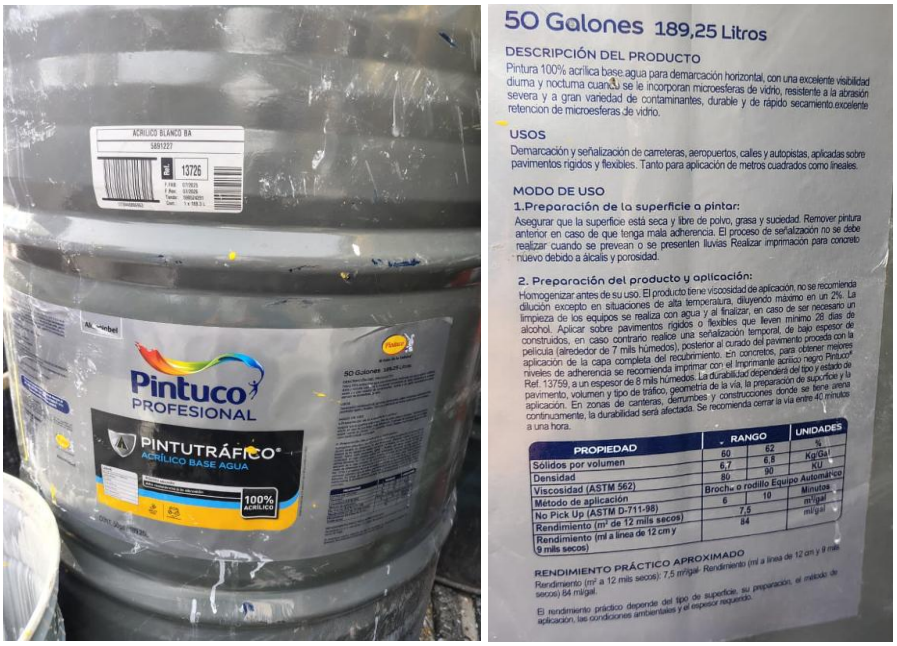
TE	WFT (mm)	WFT (mils)	DFT (µm)	DFT (mils)	¿≥ 9 mils?
97%	0.4283	16.86	261.28	10.29	✅
95%	0.4195	16.52	255.90	10.07	✅
90%	0.3974	15.65	242.43	9.54	✅
85%	0.3753	14.78	228.96	9.01	✅

Requisito: 9 mils = 228,6 µm. WFT objetivo en superficie para 9 mils: 228,6 / 0,61 = 0,3748 mm (≈ 14,75 mils).

TE mínima con 14 gal/km: TE_min = 0,3748 / 0.4416 = 0.849 ≈ 85%
