INSPECCIÓN REALIZADA AL ÁREA DEL TITULO MINERO No. 13779

INFORME DE FISCALIZACION INTEGRAL PARB No. VF-0007-2025

INFORME No. IAEM-PASSMB-03-25

INFORME DE ATENCIÓN DE EMERGENCIA OCURRIDA EN LA MINA DENOMINADA TROMPETERO, UBICADA DENTRO DE LA LICENCIA DE EXPLOTACIÓN 13779

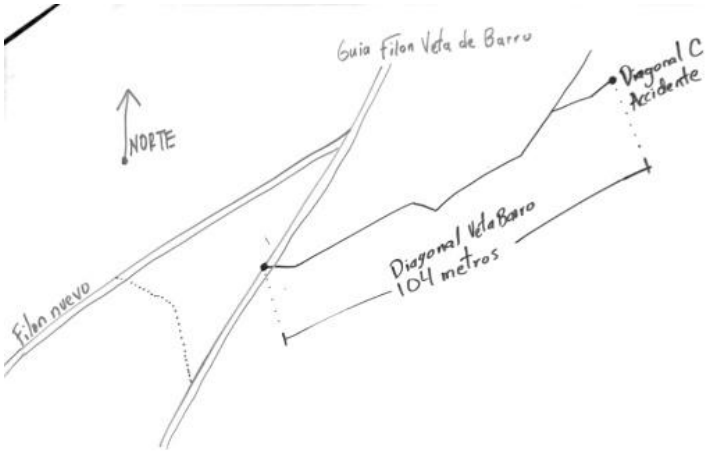
Breve descripción del riesgo asociado a la emergencia:

Peligro Locativo: Caída de Roca.

El trabajador se encontraba en su lugar de trabajo asignado (Frente Diagonal C - Cruce Derecha) cuando de repente se desprendió una roca de tamaño considerable (Volumen de la roca: 70 cm x 60 cm x 150 cm). Esta roca se desprendió aparentemente entre el techo y la pared lateral derecha a pocos metros (3,5 m) al frente de explotación.

7.1.1 Recomendaciones	
Realizar formato donde se especifique por cada frente de trabajo, los responsables del desabombe, su respectivo seguimiento y que sea visible para los demás trabajadores, de tal manera que se tenga la claridad que a ese frente ya se realizó la actividad de desabombe, al igual que se pueda determinar las mediciones de gases realizadas en el frente.

7.1.2 Instrucciones técnicas:	**Plazo otorgado**
Se solicita al titular minero, que realice prioritariamente inspecciones de seguridad a todos los frentes de la mina, basadas en la revisión, análisis y mitigación de los riesgos presentes con el fin de tomar medidas preventivas con el objeto que no se presenten accidentes en el área del título minero.	**Inmediato**
Presentar un plan de trabajo anual con su respectivo cronograma de cumplimiento de las actividades a programadas, en donde se especifique el responsable técnico de su ejecución.	**30 días**
Realizar la actualización de la matriz de riesgos, en donde se relacionen los peligros (locativos) por caída de rocas y derrumbes, especificando cada uno de los controles necesarios (eliminación, sustitución, controles de ingeniería, controles administrativos).	**30 días**
Presentar la respectiva actualización del Plan de Emergencias y contingencias de conformidad con lo establecido en los artículos 29, 240 y 241 del Decreto 1886 de 2015 y Decreto 0944 de 2022.	**30 días**

Actualizar el estudio geomecánico del suelo (macizo rocoso), en el cual se contemple cada uno de los sectores de la mina El Trompetero; toda vez que, en el estudio evidenciado(2018) solo presenta muestras de las zonas de: El Duro y Custodio.	**30 días**
Presentar e implementar el procedimiento de trabajo seguro para la manipulación de las barras metálicas para el desabombe y diseñar e implementar los formatos de inspección pre-uso herramientas manuales, en el cual se incluya las barras metálicas.	**15 días**
Actualizar el plan de sostenimiento de la explotación, de conformidad con los estudios geológicos y geomecánicos del suelo, donde se establezcan las normas específicas sobre cuando, donde y qué tipo de apoyo del techo se tienen que instalar en todas las etapas del proceso de desarrollo de actividades.	**30 días**
Actualizar el procedimiento de trabajo seguro para la actividad del desabombe (techos y respaldos laterales) en donde se especifique cada una de las tareas y/o paso a paso a seguir para el desarrollo adecuado de la actividad. Además, tener en cuenta cuando se ejecute la misma en planos inclinados (diagonales) y en niveles; y resaltar cada uno de los peligros existentes.	**30 días**

Presentar el programa de inspección, mantenimiento y control del plan de sostenimiento de la explotación (cronograma de trabajos de las acciones correctivas y preventivas a realizar).	**30 días**
Programar las capacitaciones en temas relacionados con el sostenimiento de labores mineras de conformidad con lo establecido en el artículo 76 del Decreto 1886 de 2015.	**30 días**

7.2.1 Suspensión parcial o total de trabajos, mientras se toman los correctivos del caso
- Se ordena de manera inmediata la suspensión de las labores de explotación del sector: Frente Diagonal C – Cruce Derecha de la mina El Trompetero, cuya bocamina se encuentra ubicada en las coordenadas: N = 2.366.181,890 y E = 5.013.625,437.
7.2.2 Clausura temporal de la mina que podrá ser parcial o total
