ALCALDÍA MAYOR DE BOGOTÁ D.C. SECRETARÍA DE INTEGRACIÓN SOCIAL	PROCESO PRESTACIÓN DE SERVICIOS SOCIALES PARA LA INCLUSIÓN SOCIAL FORMATO PLAN DE MANTENIMIENTO CORRECTIVO SERVICIOS TERCERIZADOS DE LA SUBDIRECCIÓN PARA LA VEJEZ	Código: FOR-PSS-418 Versión: 1 Fecha: Memo I2021031874 – 22/10/2021 Página: 1 de 1

1. DATOS GENERALES DEL CONVENIO DE ASOCIACIÓN O CONTRATO			
Convenio de Asociación / Contrato No.:	8828	del	2023
Nombre del Asociado / Contratista:	CORPORACION MULTIETNIAS		
Nombre del Servicio:	CENTRO COMUNIDAD DE CUIDADO		
Nombre de la Unidad Operativa:	TIERRA DE SOL		
Dirección de la Unidad Operativa:	KRA 8C NUM 184-23		
Teléfono de la Unidad Operativa:	3138173953		
Correo electrónico de la Unidad Operativa:	COMUNIDADCUIDADOTIERRADELSOL8828@HOTMAIL.COM

2. DATOS GENERALES DEL EVENTO QUE GENERA EL PLAN DE MANTENIMIENTO CORRECTIVO									
Fecha del reporte:	31	12	2023	ORIGEN DEL REPORTE:	Vista de Supervisión:	X	Inspección del edificio:	X

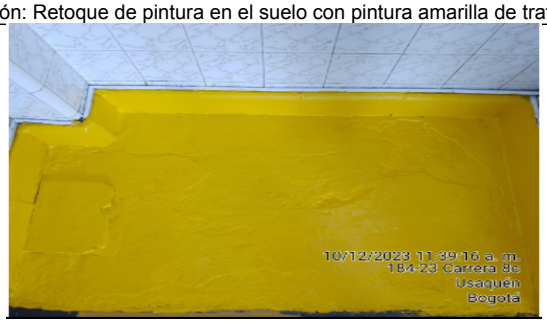
Descripción del evento: Desgaste de pintura en el sulo en donde va el contenedor de residuos descomide en el area de comedores.

Posibles causas del evento y medidas para no repetición: Retoque de pintura en el suelo con pintura amarilla de trafico pesado
