Señores:
Institución educativa Cristóbal Colon
Armenia Quindío

Informe de cumplimiento

Trabajos realizados Institución educativa la Gran Colombia.

Trabajos Institución educativa Cristóbal Colon.

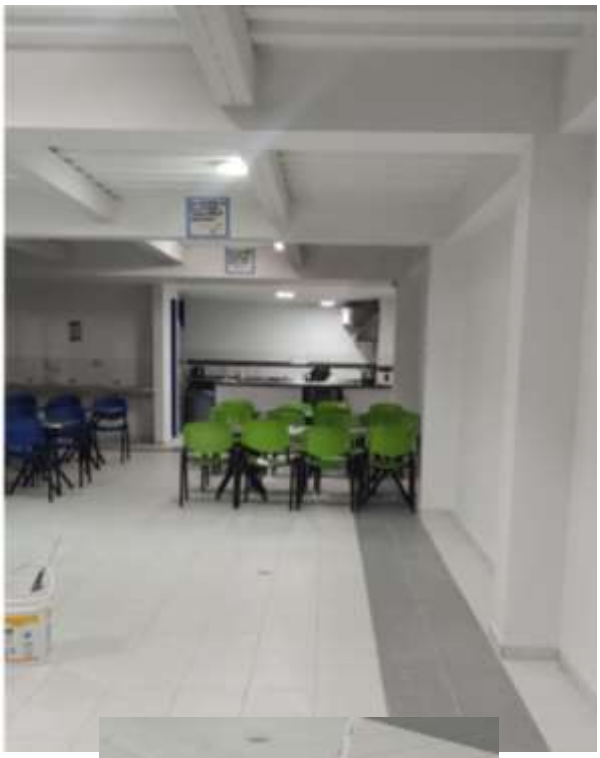
4. Pintura general a todo el restaurante. Se realizo la estucada en los sitios necesarios, se parcharon paredes y se realizo la estucada donde fue necesario, en gran mayoría por humedad y defecto de pegantes y cintas con que fijan carteles. Se trabajo con pintura de excelente calidad tipo 1 la cual permitió quitar las huellas de pegamento y ralladura de paredes.

Paredes agrietadas, rayadas y con marcas de pegamento.

Pintura completa en todo el restaurante
