FO-GINF- 055	Formato **FO-GINF Acta de Reunión General**	Alcaldía de Medellín Distrito de Ciencia, Tecnología e Innovación
Versión 3

DATOS GENERALES							
Número de acta		DECIMA CUARTA (14)					
Secretaría o Departamento Administrativo:		**Secretaria de infraestructura física**					
Subsecretaría o Subdirección:		**Construcción y Mantenimiento**					
Equipo, Unidad Administrativa o Dependencia:		**Ejecución de Proyectos**					
Lugar:	FRENTE 34.LOMA QUECHUA COMUNA 80 SAN ANTONIO DE PRADO	**Fecha:**	28/03/25	**Hora Inicio:**	10:00 am	**Hora Finalización:**	3:00 pm
Actividad o tema:	COMITÉ DE OBRA N.º 14			**Anexa listado de asistencia**			
				SI	X	**NO**	
Elaborado por:	WILLIAM H AMAYA Z.	**Convocada por:**	GERMAN RAMIREZ BARBOSA				
Objetivo de la reunión:	INSPECCIONAR LOS FRENTES No. 40, 34, 41N, 37 Y 44. DE LA COMUNA 80, REVISAR LA PROGRAMACION DE OBRAS COMPLEMENTARIAS, REVISAR CIERRE DE COMPROMISOS, TEMAS PENDIENTES DE COMITES ANTERIORES Y LOS NUEVOS COMPROMISOS.

REGISTRO FOTOGRAFICO COMITÉ No. 14

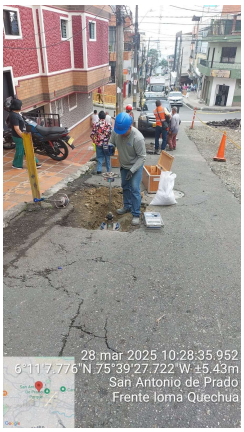
- En el frente 34 de la montañita INTEINSA realiza pruebas de resistencia de la rasante existente y de acuerdo con los resultados no se requiere excavarla y cumple la función de subbase y solo se requiere colocar 30 cm

- En el frente 40 de la loma Quechua INTEINSA realiza pruebas de resistencia de la rasante existente y de acuerdo con los resultados no se requiere excavarla y cumple la función de subbase y con el soporte adicional de la carpeta asfáltica existente se pueden fundir sobre esta estructura las placas de concreto de 20 cm.

FRENTES 40 Y 34, COMUNA 80 ENSAYOS DE RESISTENCIA DE LAS SUB RASANTES DE LOMA QUECHUA Y MONTAÑITA
