PAULO EMILIO BRAVO
CONSULTORES S.A.S.

CONTRATO INTERVENTORÍA No. 1546 – 2021

INFORME MENSUAL DE INTERVENTORÍA No. 10

PERIÓDO DEL 1 AL 31 DE JULIO DE 2022

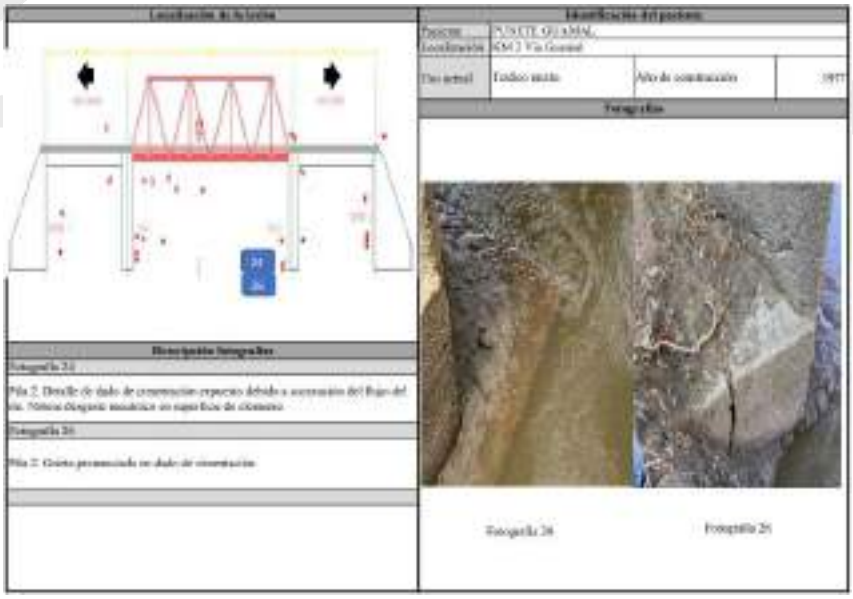
Contenido del Informe de Patología (apartes):
INFORME *DE PATOLOGIA PUENTE CAÑO GUAMAL DEL CONTRATISTA:*

3. Se recomienda generar un plano de localización de las patologías expuestas en los capítulos 5.2 y 7, esto con el fin de poder identificar fácilmente los daños presentados, y las consiguientes precisiones sobre las acciones de rehabilitación, el plano puede llevar fotografías o la numeración de la imagen referenciada en el informe (C-339-22-178).

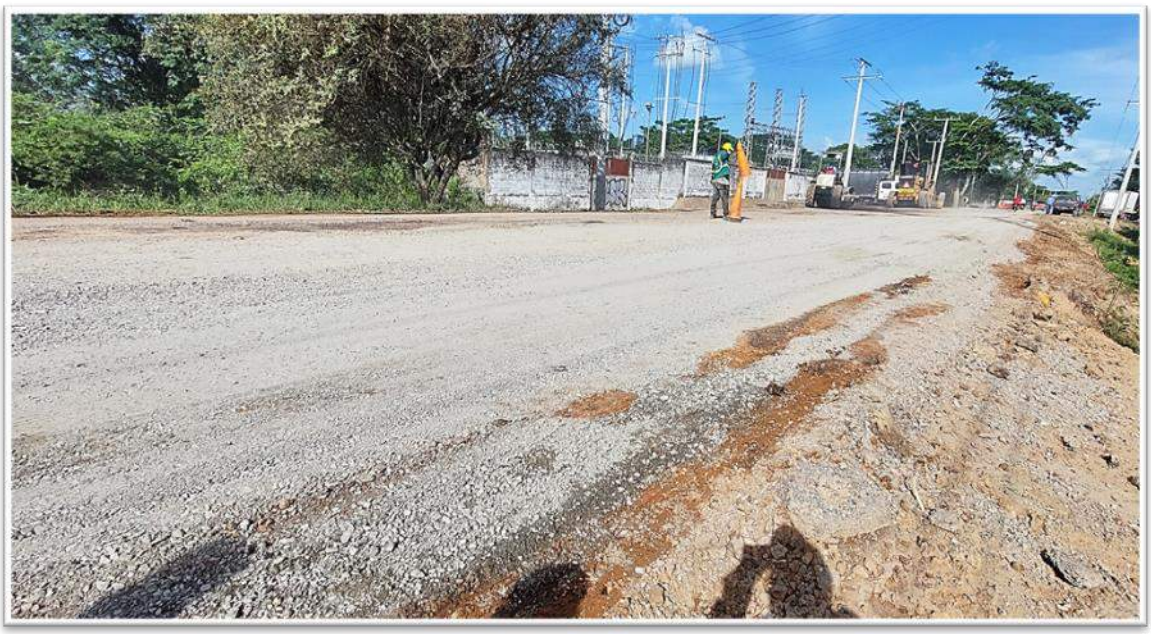
2] TRAMO ANALIZADO: PR14+500 – PR 17+730 (Hito 1 – Sabanas de Beltrán)

- Se identifica curva en fase avanzada de rehabilitación.
- Se requiere construcción de sobreancho de curva, para lo cual se recomienda la conformación de berma con ancho mínimo de 0.50 m, luego de lo cual se podrá hacer descenso de carpeta asfáltica hasta nivel de subrasante.
- Lo anterior, aportará al confinamiento lateral de la vía, previniendo la formación de fisuras longitudinales de borde, a futuro.
- En este proceso, se deberá tener en cuenta el manejo de aguas superficiales, siendo indispensable la modificación de pendiente topográfica que permita la evacuación y drenaje de las aguas, evitando su acumulación a borde de vía.

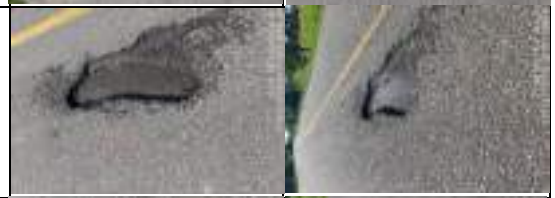
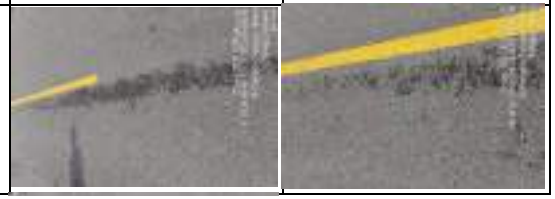
#	ABCISA INI	ABCISA FINAL	IZQUIERDO	EJE	DERECHO	BUENO	REGULAR	MALO	LARGO (m)	ANCHO (m)	OBSERVACION	REGISTRO FOTOGRAFICO
1	13+000		X	X	X			X	13	5,5	Pavimento comprometido, piel de cocodrilo, falla en gran parte del ancho en la entrada a Talaigua	
2	15+530	15+650	X	X	X			X	120	7,5	Deterioro total de pavimento, se debe realizar la construccion com´pleta de la calzada	
3	19+010				X		X		1	1	bache sectorizado	
4	19+540	19+570		X				X	30	1	baches a lo largo del eje	
5	19+620			X	X			X	2	2	se presentan baches	
6	20+030			X				X	15	1	piel de cocodrilo	
7	20+440			X			X		19	2,5	se presentan baches

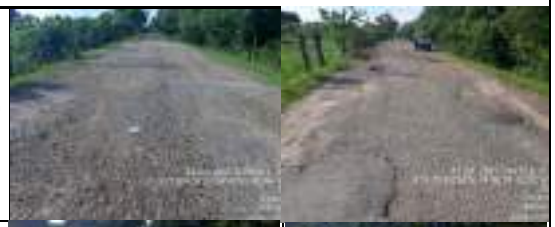
#	ABCISA INI	ABCISA FINAL	IZQUIERDO	EJE	DERECHO	BUENO	REGULAR	MALO	LARGO (m)	ANCHO (m)	OBSERVACION	REGISTRO FOTOGRAFICO
29	26+300				X		X		7	3,5	se presentan baches, desprendimiento	
30	26+750		X				X		5	3,5	Desprendimiento de agregados	
31	26+755				X		X		2	3	Desprendimiento de agregados	
32	26+720				X		X		11	3,5	Desprendimiento de agregados	
33	27+620		X				X		12	1	ahuellamiento	
34	27+680				X			X	4	2	se presentan baches

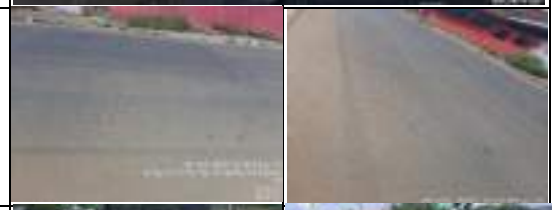
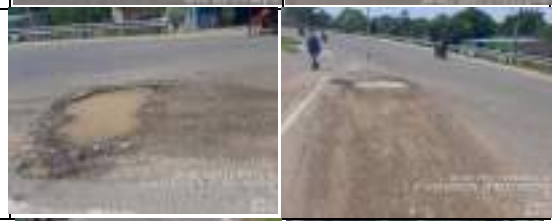
#	ABCISA INI	ABCISA FINAL	IZQUIERDO	EJE	DERECHO	BUENO	REGULAR	MALO	LARGO (m)	ANCHO (m)	OBSERVACION	REGISTRO FOTOGRAFICO
117	K04+030	K04+042		X				X	11,5	2	piel de cocodrilo	
116	K04+070	K04+072			X			X	2	1,5	piel de cocodrilo	
115	K04+090	K04+092		X				X	1,5	1,5	piel de cocodrilo	
114	K04+320	K04+324	X					X	4	3	piel de cocodrilo	
113	K04+420	K04+422			X			X	2	3,5	piel de cocodrilo	 
112	K04+430	K04+433		X				X	3	1	piel de cocodrilo

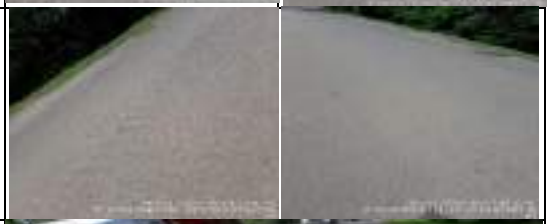
#	ABCISA INI	ABCISA FINAL	IZQUIERDO	EJE	DERECHO	BUENO	REGULAR	MALO	LARGO (m)	ANCHO (m)	OBSERVACION	REGISTRO FOTOGRAFICO
105	K05+130	K05+141			X			X	10,5	2,5	bache	
104	K05+275	K05+280	X					X	5	3	desplazamiento, piel de cocodrilo	
103	K05+285	K05+288	X					X	3	2	piel de cocodrilo	
102	K05+520	K05+521		X				X	1	1	bache	
101	K05+580	K05+583			X			X	3	3	bache, piel de cocodrilo	
100	K05+600	K05+608			X			X	8	2	piel de cocodrilo

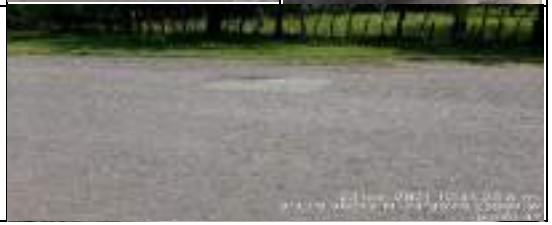
#	ABCISA INI	ABCISA FINAL	IZQUIERDO	EJE	DERECHO	BUENO	REGULAR	MALO	LARGO (m)	ANCHO (m)	OBSERVACION	REGISTRO FOTOGRAFICO
58	K10+520	K10+522			X			X	2	1,5	bache, piel de cocodrilo	
57	K10+530	K10+543	X					X	13	1	bache, piel de cocodrilo	
56	K10+540	K10+544	X					X	4	2	corrimiento	
55	K10+540	K10+542		X				X	2	2	bache	
54	K10+640	K10+730	X					X	90	3,5	fisuras longitudinales, desprendimiento	 
53	K10+730	K10+749	X					X	19	3,5	Desprendimiento, piel de cocodrilo

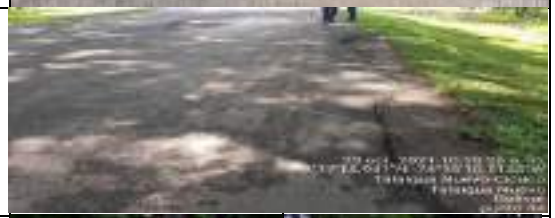
#	ABCISA INI	ABCISA FINAL	IZQUIERDO	EJE	DERECHO	BUENO	REGULAR	MALO	LARGO (m)	ANCHO (m)	OBSERVACION	REGISTRO FOTOGRAFICO
52	K10+810	K10+849	X					X	39	3,5	Desprendimiento, piel de cocodrilo	
51	K10+820	K10+822	X					X	2	1	Desprendimiento, baches	
50	K10+850	K10+854			X			X	4	3	bache, fisuras, desprendimiento	
49	K10+860	K10+861			X			X	1	1	bache, fisuras, desprendimiento	
48	K10+960	K11+005			X			X	45	3,5	baches	
47	K11+170	K11+172			X			X	2	2	Desprendimiento de agregados

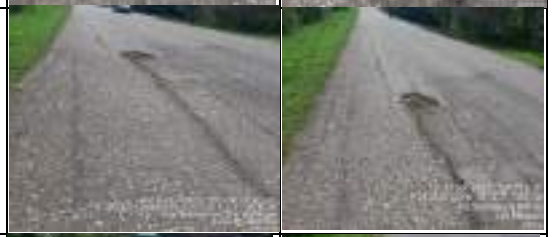
#	ABCISA INI	ABCISA FINAL	IZQUIERDO	EJE	DERECHO	BUENO	REGULAR	MALO	LARGO (m)	ANCHO (m)	OBSERVACION	REGISTRO FOTOGRAFICO
41	K11+770	K11+870	X						100	7	piel de cocodrilo	
40	K11+840	K11+900	X	X	X			X	60	7	se presentan baches	
39	K11+850	K11+886						X	36	2	se presentan baches	
38	K11+880	K11+900			X			X	20	1,5	baches a lo largo del eje	
37	K11+930	K11+942			X			X	12	7,5	bache sectorizado	
36	K11+940	K11+951			X			X	11	3,5	Deterioro total de pavimento, se debe realizar la construccion com´pleta de la calzada	
35	K11+970	K12+000	X	X	X			X	30	7,5	baches, piel de cocodrilo

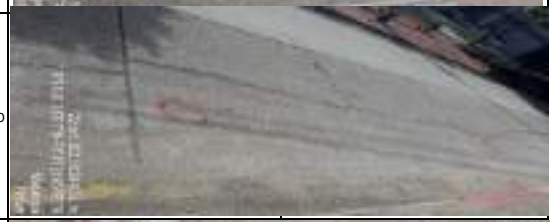
SENTIDO DE PLACA			ESTADO DEL PAVIMENTO			DIMESIONES			
#	ABCISA	IZQUIERDO	EJE	DERECHO	BUENO	REGULAR	MALO	LARGO(m)	ANCHO (m)	OBSERVACION	REGISTRO FOTOGRAFICO
1	62+800			X			X	4,85	3,25	FISURA MULTIPLE	
2	62+805			X			X	4,85	3,25	FISURA MULTIPLE	
3	62+830			X			X	4,85	3,25	FISURA MULTIPLE, DESCASCARAMIENTO	
4	62+850			X		X		4,5	3,25	FISURA TRANSVERSAL, DESPRENDIMIENTO	
5	62+855			X		X		4,5	3,25	FISURA ESQUINA, DESPRENDIMIENTO	
6	62+860			X			X	4,5	3,25	FISURA LONGITUDINAL, DESPRENDIMIENTO	
7	62+865			X			X	4,5	3,25	FISURA LONGITUDINAL, DESPRENDIMIENTO

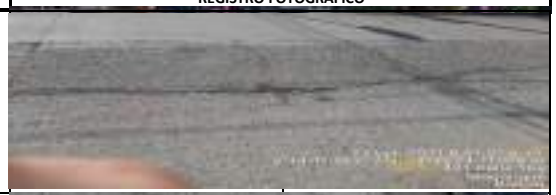
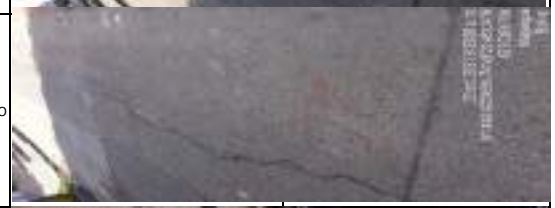
#	ABCISA	IZQUIERDO	EJE	DERECHO	BUENO	REGULAR	MALO	LARGO(m)	ANCHO (m)	OBSERVACION	REGISTRO FOTOGRAFICO
8	62+885			X			X	4,5	3,25	FISURA LONGITUDINAL, DESPRENDIMIENTO	
9	62+900			X			X	4,5	3,25	FISURA LONGITUDINAL, DESPRENDIMIENTO	
10	62+905			X			X	4,5	3,25	FISURA LONGITUDINAL, DESPRENDIMIENTO	
11	62+910			X			X	4,5	3,25	FISURA LONGITUDINAL, DESPRENDIMIENTO	
12	62+915			X			X	4,5	3,25	FISURA MULTIPLES, DESPRENDIMIENTO	
13	62+920			X			X	4,5	3,25	FISURA LONGITUDINAL, DESPRENDIMIENTO	
14	62+925			X			X	4,5	3,25	FISURA LONGITUDINAL, DESPRENDIMIENTO

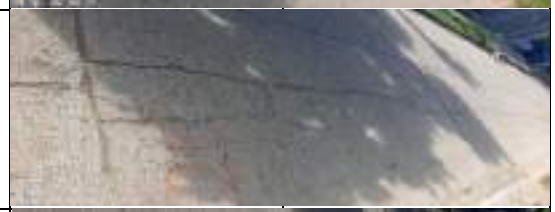
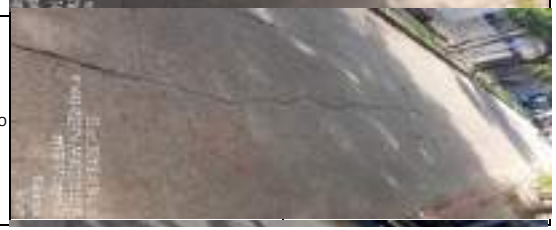
#	ABCISA	IZQUIERDO	EJE	DERECHO	BUENO	REGULAR	MALO	LARGO(m)	ANCHO (m)	OBSERVACION	REGISTRO FOTOGRAFICO
15	62+930			X			X	4,5	3,25	FISURA MULTIPLE, DESPRENDIMIENTO	
16	62+935			X			X	4,5	3,25	FISURA LONGITUDINAL, DESPRENDIMIENTO, DESCASCARAMIENTO	
17	62+940			X			X	4,5	3,25	FISURA LONGITUDINAL, DESPRENDIMIENTO	
18	62+945			X		X		4,5	3,25	FISURA LONGITUDINAL, DESPRENDIMIENTO	
19	62+950			X			X	4,5	3,25	FISURAMULTIPLE, DESPRENDIMIENTO	
20	62+960			X		X		4,5	3,25	FISURA LONGITUDINAL, DESPRENDIMIENTO	
21	62+965			X		X		4,5	3,25	FISURA LONGITUDINAL, DESPRENDIMIENTO

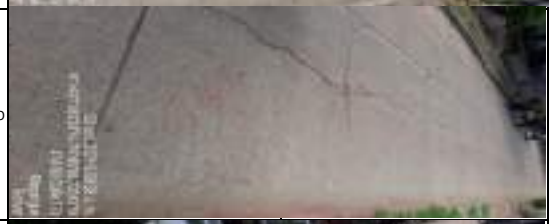
#	ABCISA	IZQUIERDO	EJE	DERECHO	BUENO	REGULAR	MALO	LARGO(m)	ANCHO (m)	OBSERVACION	REGISTRO FOTOGRAFICO
29	63+000			X			X	4,5	3,25	FISURA LONGITUDINAL, DESPRENDIMIENTO	
30	63+010			X			X	4,5	3,3	FISURA LONGITUDINAL, DESPRENDIMIENTO	
31	63+090			X			X	4,5	3,3	FISURA LONGITUDINAL, DESPRENDIMIENTO	
32	63+095			X			X	4,5	3,3	FISURA LONGITUDINAL, DESPRENDIMIENTO	
33	63+100			X			X	4,5	3,3	FISURA LONGITUDINAL, DESPRENDIMIENTO	
34	63+105			X			X	4,5	3,3	FISURA LONGITUDINAL, DESPRENDIMIENTO

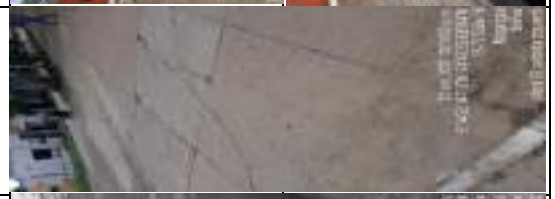
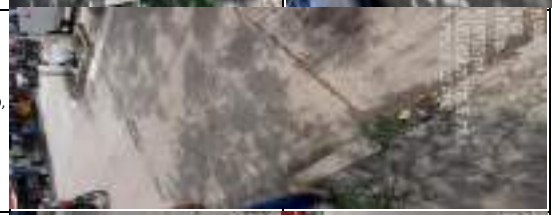
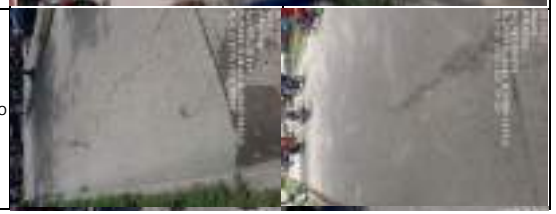
#	ABCISA	IZQUIERDO	EJE	DERECHO	BUENO	REGULAR	MALO	LARGO(m)	ANCHO (m)	OBSERVACION	REGISTRO FOTOGRAFICO
42	63+175			X			X	4,5	3,3	FISURA MULTIPLE, DESPRENDIMIENTO, DESCASCARAMIENTO	
43	63+175			X			X	4,5	3,3	FISURA MULTIPLE, DESPRENDIMIENTO	
44	63+200			X			X	4,5	3,25	FISURA ESQUINA, DESPRENDIMIENTO	
45	63+205			X			X	4,5	3,25	FISURA TRANSVERSAL, DESPRENDIMIENTO	
46	63+205			X			X	4,5	3,25	FISURA ESQUINA, DESPRENDIMIENTO	
47	63+210			X			X	4,5	3,25	FISURA ESQUINA, DESPRENDIMIENTO	
48	63+280			X			X	4,5	3,25	FISURA ESQUINA, DESPRENDIMIENTO
