CONTRATO INTERVENTORÍA No. 1546 – 2021

INTERVENTORÍA PARA EL MEJORAMIENTO Y MANTENIMIENTO DE LAS CARRETERAS PUERTA DE HIERRO – MAGANGUÉ - YATÍ RUTA 78-02, MOMPÓX-GUAMAL RUTA 78-04 DEPARTAMENTO DE BOLÍVAR, GUAMAL - EL BANCO RUTA 78-05, DEPARTAMENTO DE MAGDALENA Y EL BANCO – EL BURRO RUTA 78-06, DEPARTAMENTO DE CESAR.

INFORME MENSUAL DE INTERVENTORÍA No. 12

PERIÓDO DEL 1 AL 30 DE SEPTIEMBRE DE 2022

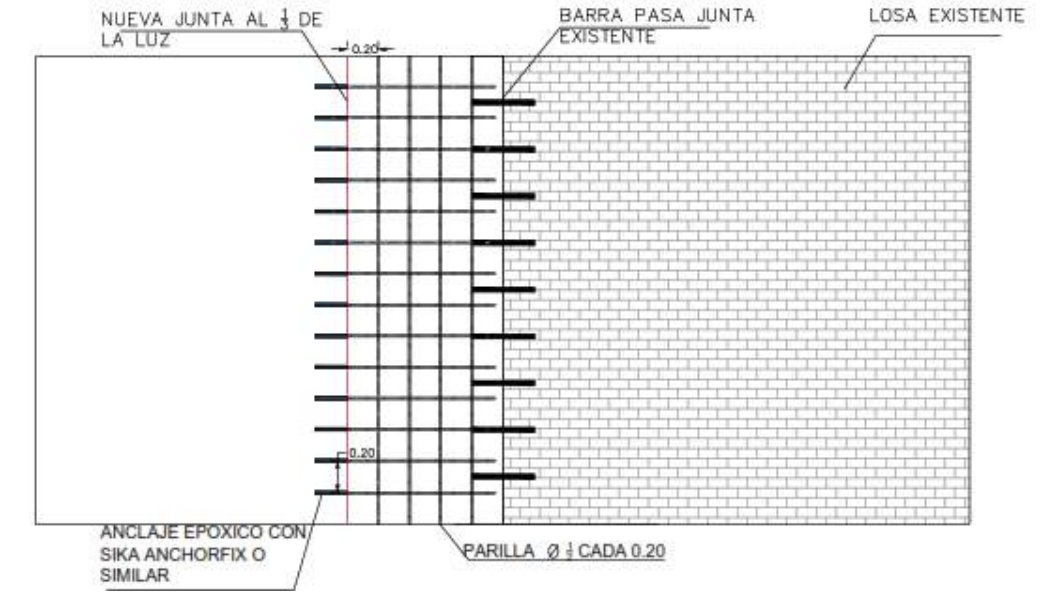
INFORME 40 – REPARACIÓN DE LOSAS DE CONCRETO

Se recibe propuesta para la reparación de losas de concreto, por fisura presentada al tercio medio de la losa, para lo cual se describe lo siguiente:
