DIAGNOSTICAMOS MOTOR'S S.A.S.

INFORME TECNICO VEHICULO ESE CARMEN EMILIA OSPINA

CERTIFICADO DE MANTENIMIENTO	FECHA: 16/01/2026	O. T. N: 4250
	MARCA: NISSAN	LINEA: FRONTIER NP300
	PLACA: OJZ638	MODELO:2018
	DATOS DEL VEHICULO:	
	N° DE VIN: 3N6CD35BXZK386779	
	N° DE MOTOR: YD25 675469P	
KM: 138.700	TIPO: CAMIONETA AMBULANCIA

CERTIFICADO DE MANTENIMIENTO	FECHA: 20/01/2026	O. T. N: 4251
	MARCA: HYUNDAI	LINEA:
	PLACA: OZN127	MODELO:2008
	DATOS DEL VEHICULO:	
	N° DE VIN: KMFGA17BP8C900514	
	N° DE MOTOR: D4DB8350117	
KMT: 67.253	TIPO: BUSETA UNIDAD ODONTOLOGICA

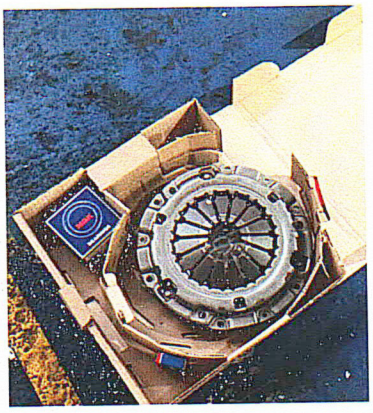
1. Se evidencia deslizamiento del embrague durante el arranque y cambio de marcha, se halla fatiga estructural en hoja principal y secundaria del muelle, así mismo los bujes presentan juego excesivo, adicionalmente el soporte de caja auxiliar se encuentra deteriorado, el patín tensor presenta pérdida de tensión y anomalías, se efectúa cambio de piezas defectuosas dejando el vehículo en óptimas condiciones.

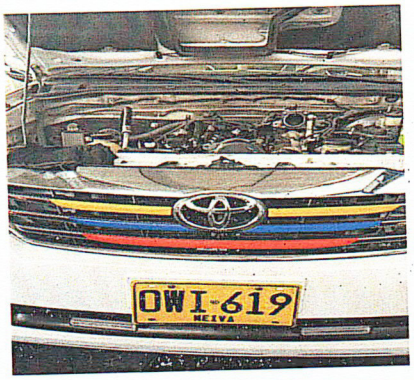
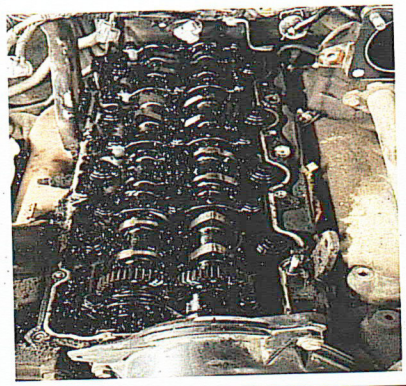
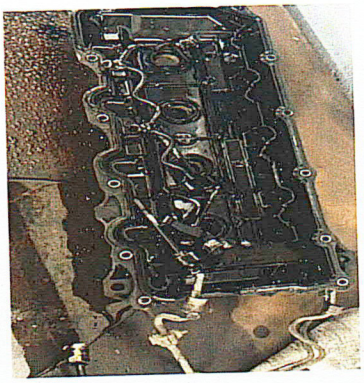
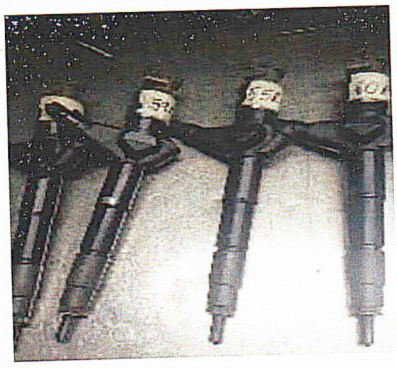
1. El vehículo ingresa al taller presentando pérdida de potencia y emisión excesiva de humo. Durante la evaluación inicial se identifican anomalías en el funcionamiento en ralentí, pérdida de rendimiento durante la marcha y emisión anormal de humo por el sistema de escape, lo cual constituye indicadores de una posible falla en el sistema de inyección.

Con base en los hallazgos obtenidos y considerando el alto kilometraje del vehículo, se presume un desgaste natural de los inyectores. En consecuencia, se procede a realizar la sincronización del sistema de inyección, así como el desmontaje del conjunto de inyectores para su inspección y limpieza técnica especializada, determinándose desgaste y mal funcionamiento de los mismos, por lo cual requieren intervención correctiva.

Se efectúa el reemplazo de los componentes internos defectuosos, seguido de la calibración individual de cada inyector en banco, ajustando la presión de apertura y el patrón de pulverización conforme a las especificaciones del fabricante. Posteriormente, se realiza la instalación y reprogramación de los inyectores. Adicionalmente, se ejecuta la revisión general del sistema de inyección, limpieza y descontaminación de líneas, así
