CONTRATO DE OBRA No 2019-1780

REALIZAR EN FORMA INTEGRAL LAS ACTIVIDADES INHERENTES AL PROCESO DE SEÑALIZACIÓN Y SEGURIDAD VIAL EN CINCO ZONAS EN LA CIUDAD DE BOGOTÁ D.C.

ZONA PRIMERA – NORTE
LOCALIDADES 1 USAQUÉN Y 11 SUBA

INFORME MENSUAL DEL COMPONENTE DE OBRA N° 5

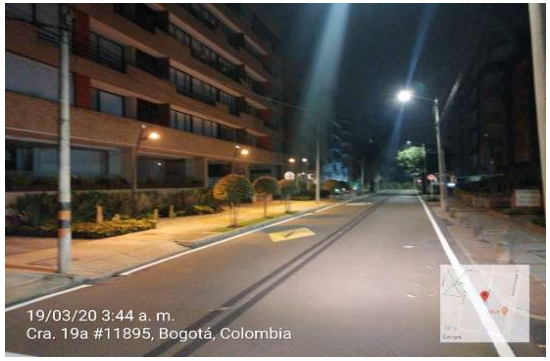
FOTOGRAFÍA Nº 1

Borrado de linea de eje

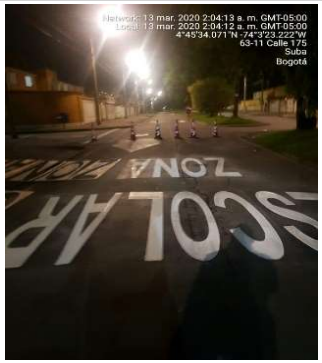
FOTOGRAFÍA Nº 3

Imprimante en marcas viales

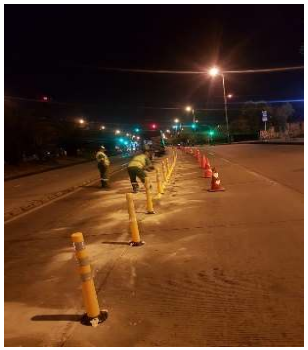
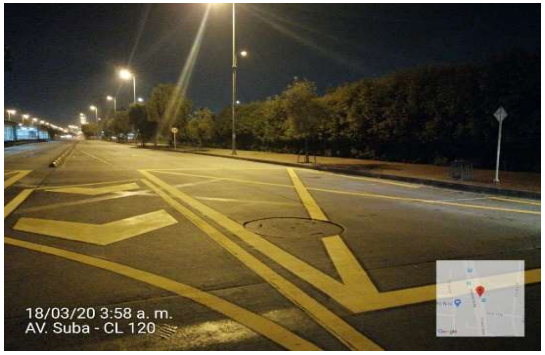
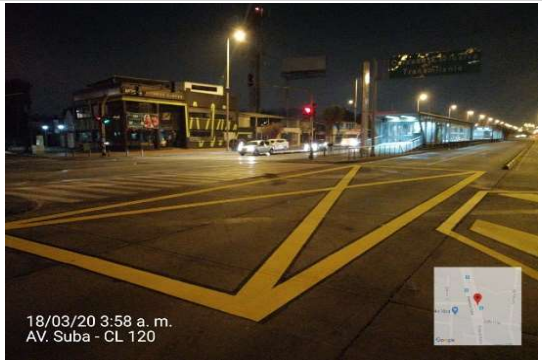
FOTOGRAFÍA Nº 1	FOTOGRAFÍA Nº 2	FOTOGRAFÍA Nº 3

Instalacion de hitos y tachones	Pictograma de SOLO	Borrado de zona antibloqueo
FOTOGRAFÍA Nº 4	**FOTOGRAFÍA Nº 5**	**FOTOGRAFÍA Nº 6**
