FECHA DE VISITA	LUGAR O DIRECCIÓN:
Lunes 26 de enero de 2026.	Carrera 5 entre el romboide de la 70 y la calle 80

DESCRIPCIÓN LA PROBLEMÁTICA	PROPÓSITO DE LA VISITA
Imposibilidad de energizar 1 km de vía morichal para alumbrado público	Realizar la identificación y el diagnóstico de las alternativas técnicas disponibles para la alimentación del sistema de alumbrado público.

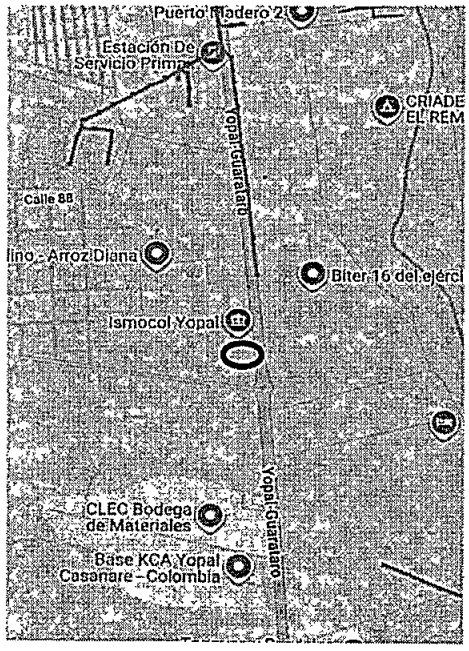
2. **Capacidad y regulación del transformador disponible:**

En el punto final indicado en la figura, se localizan el transformador y la línea de media tensión de 13,2 kV, los cuales ya abastecen algunas luminarias tanto en sentido posterior como hacia adelante, hasta donde lo permite la capacidad de regulación. Sin embargo, el transformador no tendría la capacidad para extender el suministro hasta cubrir el kilómetro restante de alumbrado público, debido a las limitaciones en la regulación de tensión. Incluso si se intentara realizar la conexión, la caída de tensión y la imposibilidad de mantener la regulación dentro de los límites normativos generarían un funcionamiento deficiente de las luminarias, manifestándose en parpadeo, reducción de la vida útil y el incumplimiento de los niveles de iluminación requerido.

Nota técnica:
Las restricciones descritas se deben a la suma de la carga existente en el circuito y las pérdidas por efecto resistivo en el conductor, las cuales provocan una caída de tensión progresiva a lo largo de la línea. De acuerdo con las normas técnicas y el RETIE, la tensión en el punto más alejado del circuito no debe desviarse más del ±5 % respecto al valor nominal. En este caso, la distancia adicional de un kilómetro, sumada a la capacidad limitada del transformador, superaría dicho margen, comprometiendo la calidad del suministro eléctrico y el desempeño del sistema de alumbrado público.

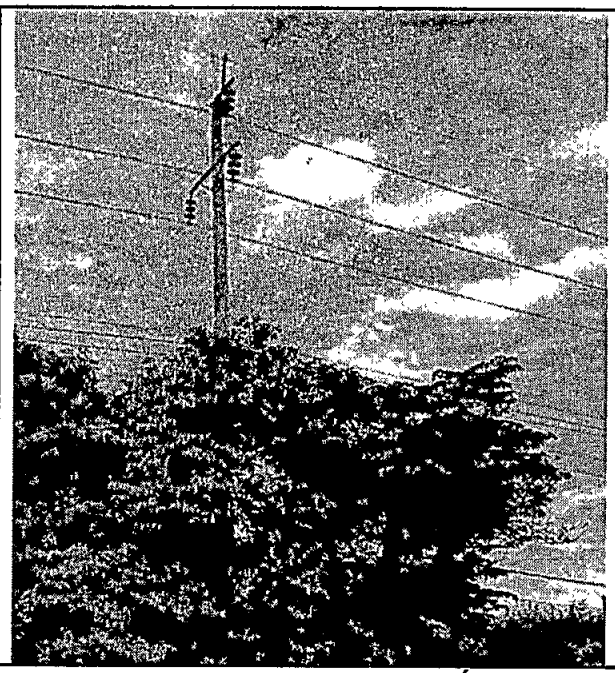
REGISTRO FOTOGRÁFICO

En el marco del proyecto de instalación de alumbrado público a lo largo de la vía Morichal, se evaluó la factibilidad de electrificar un tramo pendiente de aproximadamente 1 kilómetro. Durante la inspección técnica en campo y la revisión detallada de la red existente, se identificaron restricciones operativas y de diseño que imposibilitan la conexión directa desde la infraestructura actualmente disponible.

1. **Tensión de media tensión disponible (34.5 kV vs 13.2 kV):**
   - En el punto considerado no existe red de media tensión a 13.2 kV disponible; únicamente existe una línea de 34.5 kV.
   - La alimentación de alumbrado público (y la instalación de transformador típico para distribución local) está diseñada para empalmar a una red de 13.2 kV. Alimentar desde 34.5 kV exige la construcción y puesta en servicio de una subestación reductora (34.5/13.2 kV) o la instalación de equipo de transformación y protección específico en alto costo, lo cual representa una obra civil y eléctrica de gran envergadura y presupuesto.

Una vez efectuado el recorrido de verificación en el sector, se pudo evidenciar que una de las alternativas más viables para la implementación del alumbrado público en el tramo faltante de aproximadamente 1 km de vía hacia el corregimiento de Morichal, corresponde al uso de un sistema de iluminación fotovoltaica. Esta solución, además de ser técnicamente factible, resulta más favorable en términos de costos de inversión y operación en comparación con otras alternativas convencionales
