15. INFORME MENSUAL DE INTERVENTORÍA DEL PERIODO A FACTURAR EN EL ACTA DE COSTOS

Contrato de Obra No. 1857 de 2023 **Contratista:** CONSORCIO VIAS Y EQUIPOS COYAIMA 2025

Contrato de Interventoría N 1039 de 2022 **Interventoría:** CONSORCIO INGESEC-1

Objeto Contrato de Obra:
MEJORAMIENTO DE LA VIA COYAIMA-ATACO-LAS SEÑORITAS EN EL DEPARTAMENTO DEL TOLIMA

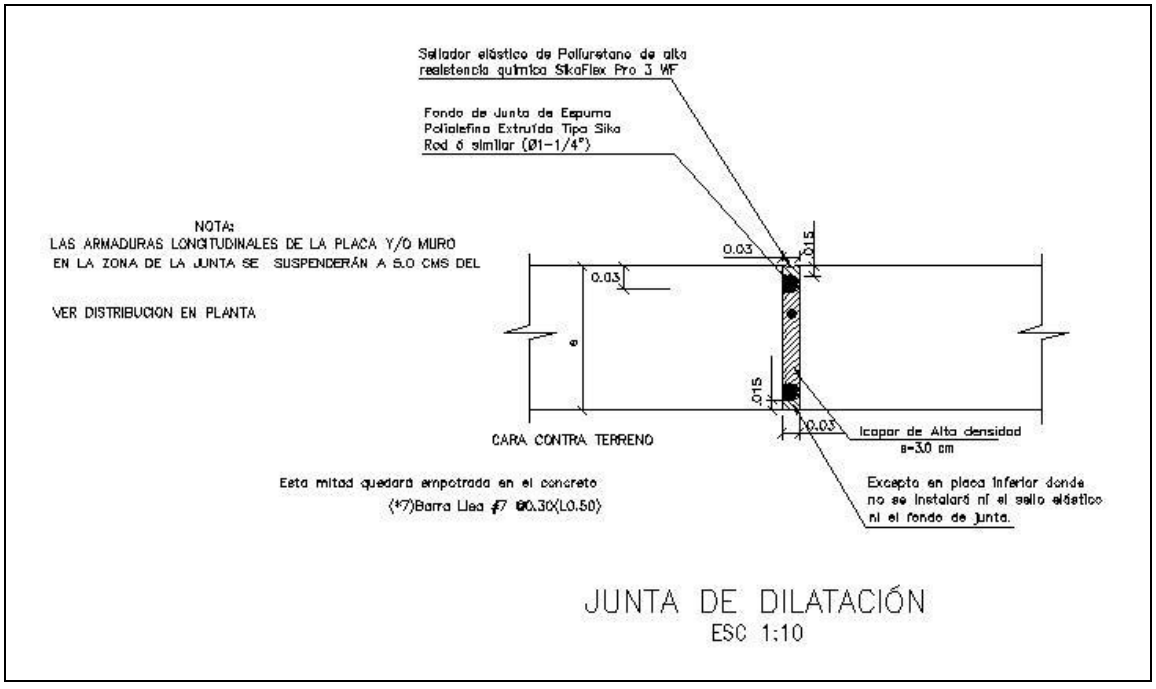
Durante el periodo del mes de noviembre del presente año, se llevó a cabo la revisión del Diseño estructural de los muros en proceso de construcción en el Sitio Critico No 2 comprendido entre las abscisas km 20+850 – km 21+350, principalmente:

- **Juntas de dilatación y barras de refuerzo (transferencia)**

En los planos de diseño del sitio crítico 2, se tiene el siguiente detalle de tratamiento de las juntas de dilatación:

Se procede a responder y aclarar las dudas relacionadas con los ajustes presentados en campo, con el fin de garantizar que las modificaciones propuestas mantengan la integridad estructural y el adecuado desempeño del elemento.

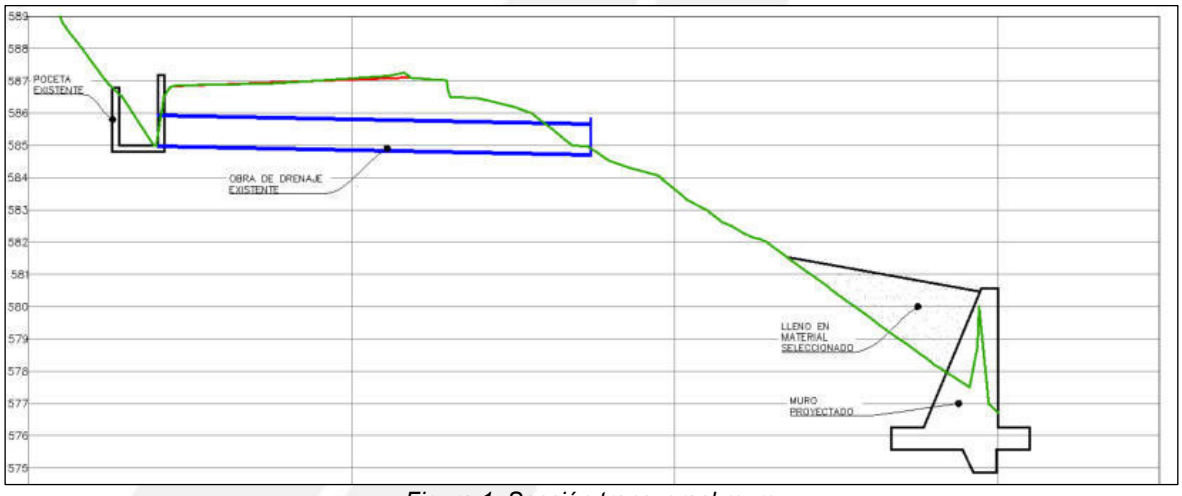
Figura 1. Sección transversal muro

A continuación del descole de la obra se encuentra el muro de protección marginal del río Saldaña, el perfil del terreno y la localización del muro se puede observar en la siguiente Figura.

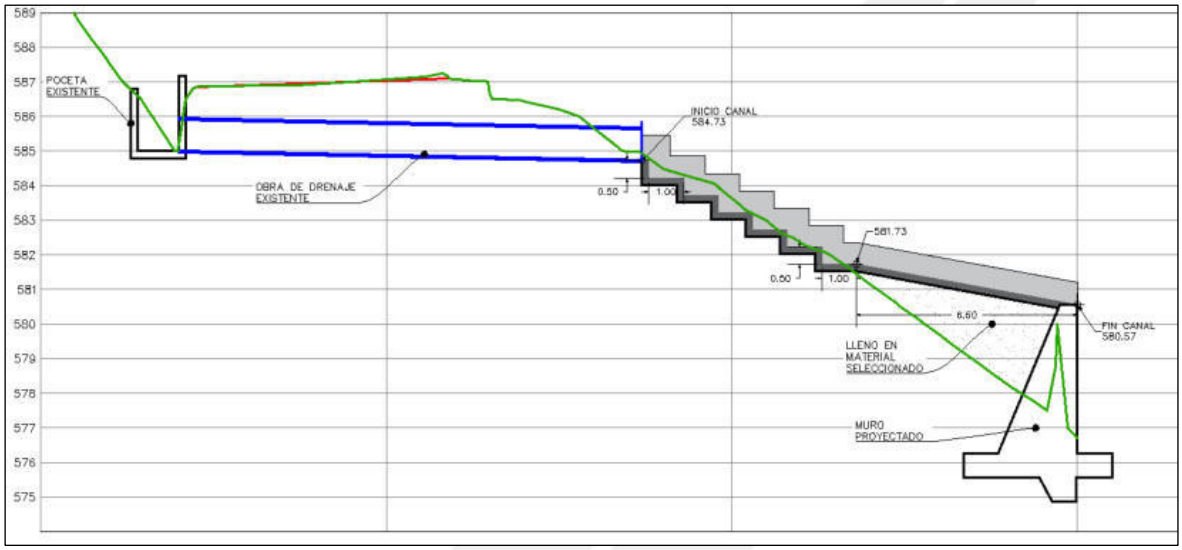
Figura 6. Esquema dimensionamiento estructura de caída escalonada

Finalmente, en la Tabla 8 se resumen las dimensiones de la estructura obtenidas del análisis de flujo rasante, las cuales se ajustan, naturalmente, a la pendiente del terreno de 26° y se pueden observar en la siguiente figura.

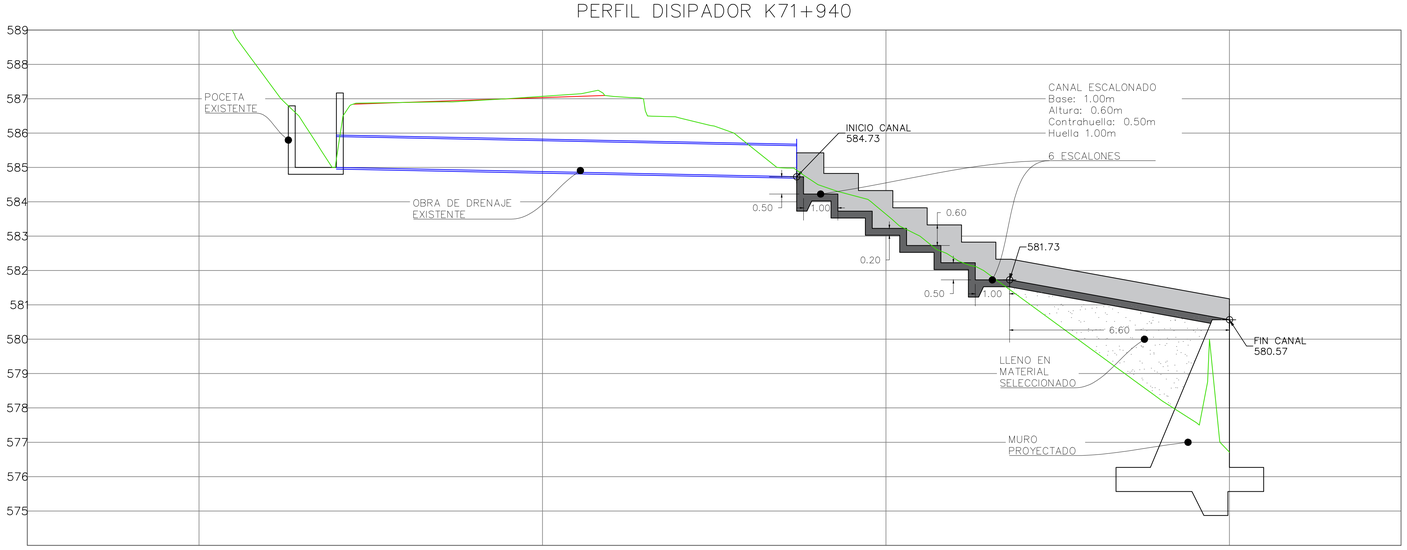
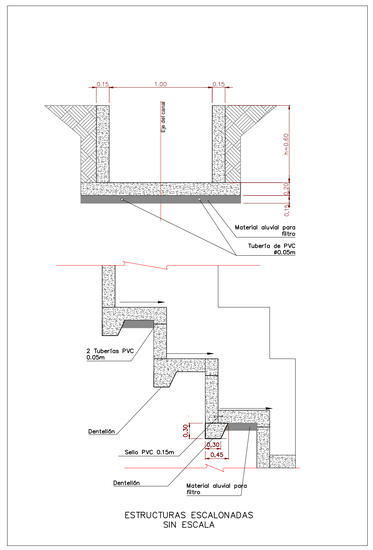
PERFIL DISIPADOR K71+940

- En el disipador ubicado en la abscisa Km 71+940 se identificaron hormigueros y puntos deteriorados que requieren resane y ajuste.
  El contratista deberá ejecutar las correcciones necesarias para garantizar la adecuada operación de la estructura hidráulica.
