ESTUDIO DE EXPLORACIÓN GEOTÉCNICA

CONTRATO No. 3150 DE 2024 "ELABORACIÓN DE ENSAYOS DE LABORATORIO DE LOS PROYECTOS DE LAS VÍAS REGIONALES EN EL MARCO DEL PROGRAMA CAMINOS COMUNITARIOS DE LA PAZ TOTAL A CARGO DE LA DIRECCIÓN TERRITORIAL ATLÁNTICO"

CONVENIO SOLIDARIO No. 3915 DE 2024 – MUNICIPIO DE BARANOA

VERSION_02

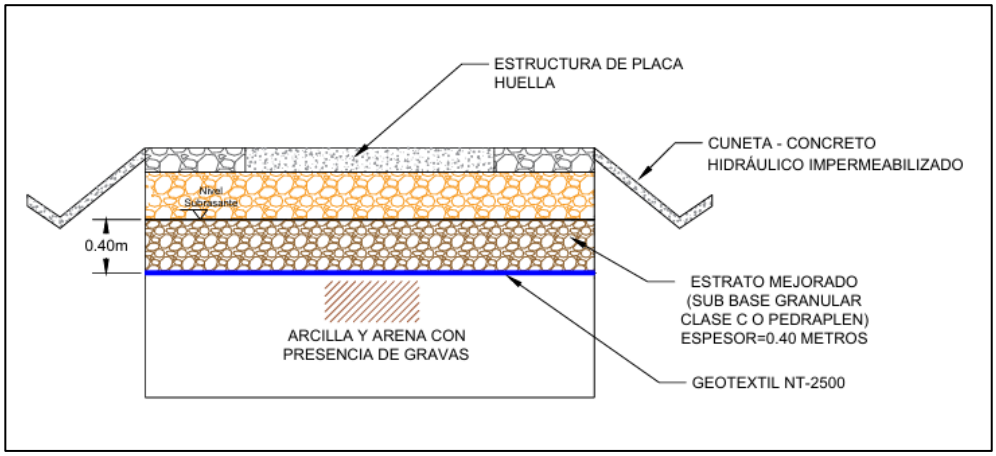
FIG. 07-24. ESQUEMA MEJORAMIENTO

4.1.1. Teniendo en cuenta los ensayos de CBR realizados en laboratorio y presentados en la tabla No. 4, la capacidad de soporte del suelo se proyecta de 2.3% en el apique No. 1 el cual es inferior al 3% se deberán llevar a cabo tratamientos especiales como sustitución de los materiales inadecuados (remoción parcial o total del material inaceptable) o modificación de sus características con base en mejoramientos mecánicos o con la adición de productos como la cal, el cemento u otros que doten a la subrasante de mejores características. Se recomiendan dos alternativas, la primera reemplazar el material de subrasante existente mínimo 0.40 metros por material de sub-base granular, con el fin de mejorar la capacidad de soporte del suelo y alcanzar un CBR mínimo del 5%, se recomienda utilizar una Sub Base Granular clase C, ya que el nivel de tránsito en vías terciarias es bajo (NT1), además se debe verificar que cumpla con los requisitos dados en las tablas 320-2 y 320-3 del artículo 32 de las especificaciones Generales de Construcción de Carreteras 2022. La compactación se deberá realizar de manera mecánica con equipo vibro-compactador, por capas no superiores a 0.10 metros hasta alcanzar el 95% de la densidad máxima seca calculada en laboratorio (Proctor). Y la segunda alternativa es realizar el reemplazo del material de subrasante en mínimo 0.40 metros por material tipo pedraplén, verificando que la granulometría cumpla con los requerimientos del numeral 221.2.1 del artículo 221 de Especificaciones Generales de Construcción de Carreteras, así como los demás requerimientos establecidos en el artículo. Adicionalmente, teniendo en cuenta que los ensayos de laboratorio proyectaron un Índice de Plasticidad IP máximo de 23%, lo que representa que el suelo puede ser susceptible a cambios volumétricos por variaciones de humedad, se recomienda instalar un geotextil que cumpla con las especificaciones dadas en el artículo 232-22 del Instituto Nacional de Vías, deberá instalarse entre el suelo natural y el estrato estabilizado, que minimice el riesgo de infiltración de agua hacia la subrasante y puedan generarse afectaciones a la estructura.

4.1.2. Se debe acondicionar la zona en estudio eliminando cualquier tipo de material inapropiado de tipo orgánico, de la misma manera cualquier material de relleno no controlado, para este caso se recomienda tomar control del proceso de compactación del material de relleno logrando una densidad mínima del 95% con respecto a su densidad máxima seca.

4.1.3. Se recomienda llevar a cabo procesos de compactación sobre la cota de conformación de la subrasante, disminuyendo su relación de vacíos logrando una densidad mínima del 95% con respecto a su densidad máxima seca de laboratorio (Proctor).

4.1.4. Se recomienda utilizar un material granular tipo sub-base granular adecuado para la conformación de la estructura del pavimento, el cual cumpla con los parámetros exigidos por la norma INVIAS (SBG-38), así mismo se recomienda que este sea compactado en capas no superiores a 15,00 centímetros con un porcentaje de compactación mínimo del 98% con respecto al ensayo de compactación modificado de laboratorio (Proctor), sin embargo esta recomendación varia conforme el diseño del pavimento realizado por el especialista de vías.
