ESTUDIO DE EXPLORACIÓN GEOTÉCNICA

CONTRATO No. 3150 DE 2024 "ELABORACIÓN DE ENSAYOS DE LABORATORIO DE LOS PROYECTOS DE LAS VÍAS REGIONALES EN EL MARCO DEL PROGRAMA CAMINOS COMUNITARIOS DE LA PAZ TOTAL A CARGO DE LA DIRECCIÓN TERRITORIAL ATLÁNTICO"

CONVENIO SOLIDARIO No. 3641 DE 2024 – MUNICIPIO DE CANDELARIA

VERSION_02

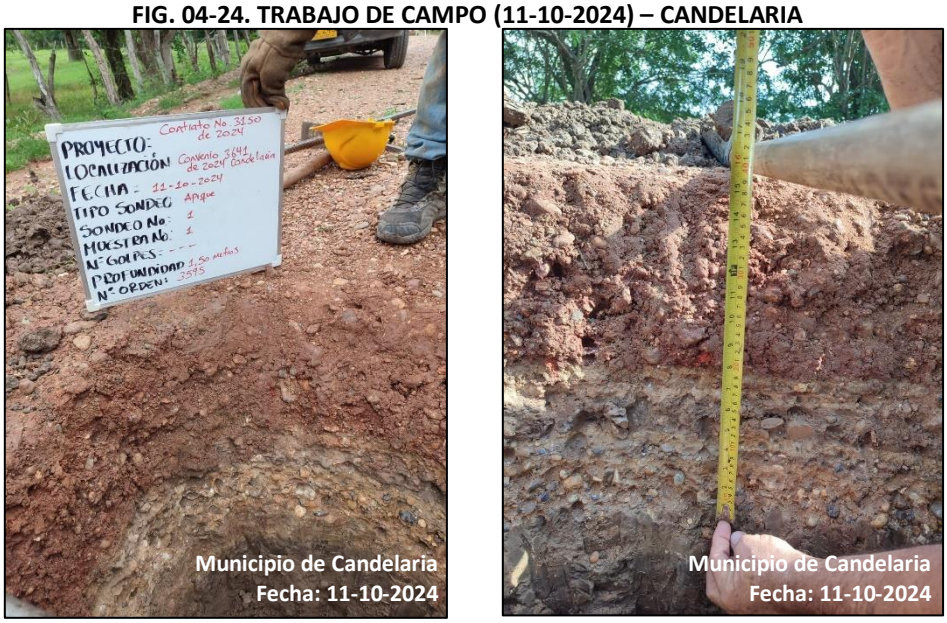
FIG. 03-24. TRABAJO DE CAMPO (11-10-2024) – CANDELARIA

Fuente: Ejecución de Apique Manual No. 1 hasta la profundidad de 1.50 metros realizado por personal de Geotécnicas del Norte S.A.S.

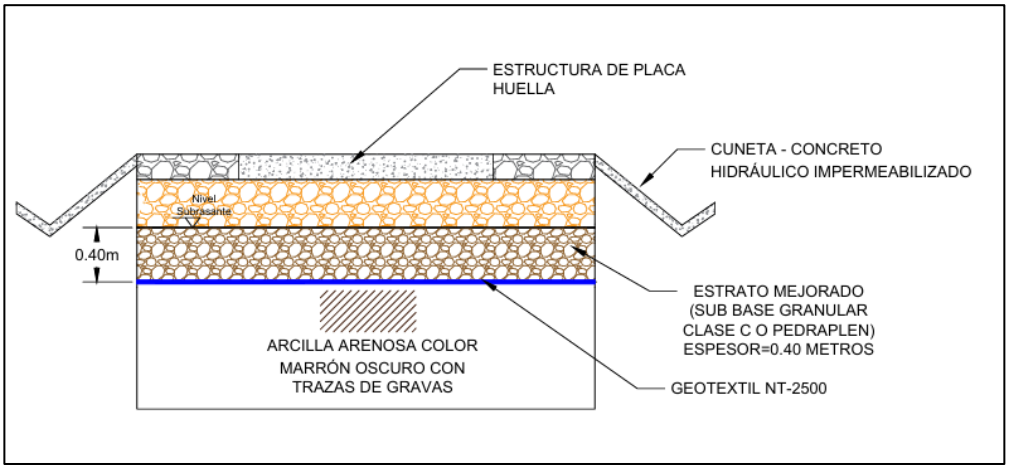
FIG. 07-24. ESQUEMA MEJORAMIENTO

4.1.1. Teniendo en cuenta los ensayos de CBR realizados en laboratorio y presentados en la tabla No. 4, la capacidad de soporte del suelo se proyecta de 2.0% en el apique No. 1 y de 1.9% en el Apique No. 2, los cuales son inferiores al 3% se deberán llevar a cabo tratamientos especiales como sustitución de los materiales inadecuados (remoción parcial o total del material inaceptable) o modificación de sus características con base en mejoramientos mecánicos o con la adición de productos como la cal, el cemento u otros que doten a la subrasante de mejores características. Se recomiendan dos alternativas, la primera reemplazar el material de subrasante existente mínimo 0.40 metros por material de sub-base granular, con el fin de mejorar la capacidad de soporte del suelo y alcanzar un CBR mínimo del 5%, se recomienda utilizar una Sub Base Granular clase C, ya que el nivel de tránsito en vías terciarias es bajo (NT1), además se debe verificar que cumpla con los requisitos dados en las tablas 320-2 y 320-3 del artículo 32 de las especificaciones Generales de Construcción de Carreteras 2022. La compactación se deberá realizar de manera mecánica con equipo vibro-compactador, por capas no superiores a 0.10 metros hasta alcanzar el 95% de la densidad máxima seca calculada en laboratorio (Proctor). Y la segunda alternativa es realizar el reemplazo del material de subrasante en mínimo 0.40 metros por material tipo pedraplén, verificando que la granulometría cumpla con los requerimientos del numeral 221.2.1 del artículo 221 de Especificaciones Generales de Construcción de Carreteras, así como los demás requerimientos establecidos en el artículo. Adicionalmente, teniendo en cuenta que los ensayos de laboratorio proyectaron un Índice de Plasticidad IP máximo de 35%, lo que representa que el suelo puede ser susceptible a cambios volumétricos por variaciones de humedad, se recomienda instalar un geotextil que cumpla con las especificaciones dadas en el artículo 232-22 del Instituto Nacional de Vías, deberá instalarse entre el suelo natural y el estrato estabilizado, que minimice el riesgo de infiltración de agua hacia la subrasante y puedan generarse afectaciones a la estructura.

4.1.2. Se debe acondicionar la zona en estudio eliminando cualquier tipo de material inapropiado de tipo orgánico, de la misma manera cualquier material de relleno no controlado, para este caso se recomienda tomar control del proceso de compactación del material de relleno logrando una densidad mínima del 95% con respecto a su densidad máxima seca.

4.1.3. Se recomienda llevar a cabo procesos de compactación sobre la cota de conformación de la subrasante, disminuyendo su relación de vacíos logrando una densidad mínima del 95% con respecto a su densidad máxima seca de laboratorio (Proctor).

4.1.4. Se recomienda utilizar un material granular tipo sub-base granular adecuado para la conformación de la estructura del pavimento, el cual cumpla con los parámetros exigidos por la norma INVIAS (SBG-38), así mismo se recomienda que este sea compactado en capas no superiores a 15,00 centímetros con un porcentaje de compactación mínimo del 98% con respecto al ensayo de compactación modificado de laboratorio (Proctor), sin embargo esta recomendación varia conforme el diseño del pavimento realizado por el especialista de vías.

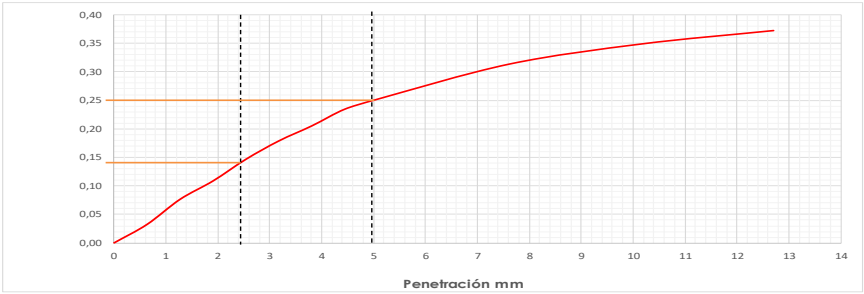
GRÁFICA ESFUERZO - PENETRACIÓN

CBR AL 100% DE COMPACTACIÓN	
CBR Corregido 0,1"	2,0
CBR Corregido 0,2"	2,4

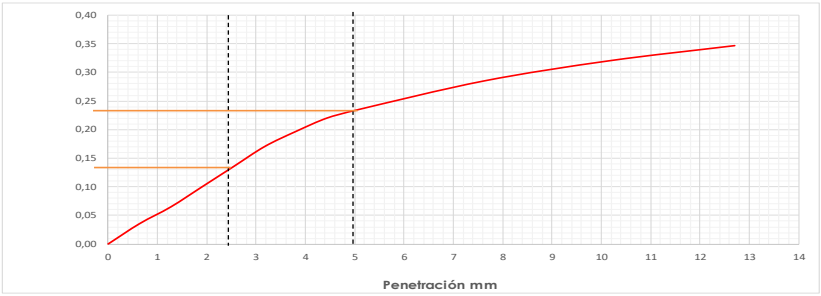
GRÁFICA ESFUERZO - PENETRACIÓN

CBR AL 100% DE COMPACTACIÓN	
CBR Corregido 0,1"	1,9
CBR Corregido 0,2"	2,3
