SERIE:	120-10
SUBSERIE:	120-10-04
No. CARPETA:	550
DESCRIPCIÓN CARPETA:	**CONSORCIO VIAL CONEXIÓN ORINOQUIA** MEJORAMIENTO DE LOS CORREDORES VIALES PARA LA CONEXIÓN PACÍFICO – ORINOQUÍA – VÍA URIBE – CRUCE VERSALLES – PAPAMENE – ALTO DE LAS CRUCES EN EL MUNICIPIO DE LA URIBE DEPARTAMENTO DEL META" **CONTRATO N° 779 22 PY 031-22 INF N°34 PARC N°12 C8-32 C550**

DATOS GENERALES			
CONCEPTO TÉCNICO No.	PM-GA.3.44.25. 2279	FECHA:	07 NOV 2025
Auto No.	PS-GJ.1.2.64.25.1105 del 27 de mayo de 2025	EXPEDIENTE No:	PM.GA. 3.37.3.024.007
ASUNTO	Visita de control y seguimiento del año 2025, con el objeto de verificar el cumplimiento de las obligaciones contenidas en la Resolución N° PS.GJ.1.2.6.24.0726 del 31 de julio del 2024 por medio de la cual Cormacarena otorga los permisos de ocupación de cauce y aprovechamiento forestal Único de 688 árboles y siete matas de guadua, con un volumen de 188.03 m3 sobre distintas fuentes, para la construcción de cuarenta (43) box Coulvert y un (1) puente sobre el caño La Lagartija, ubicados en los tramos 1 y 2 del proyecto "mejoramiento de los corredores viales para la conexión pacifico - Orinoquia - vía Uribe - cruce Versalles - Papamene - alto las cruces en

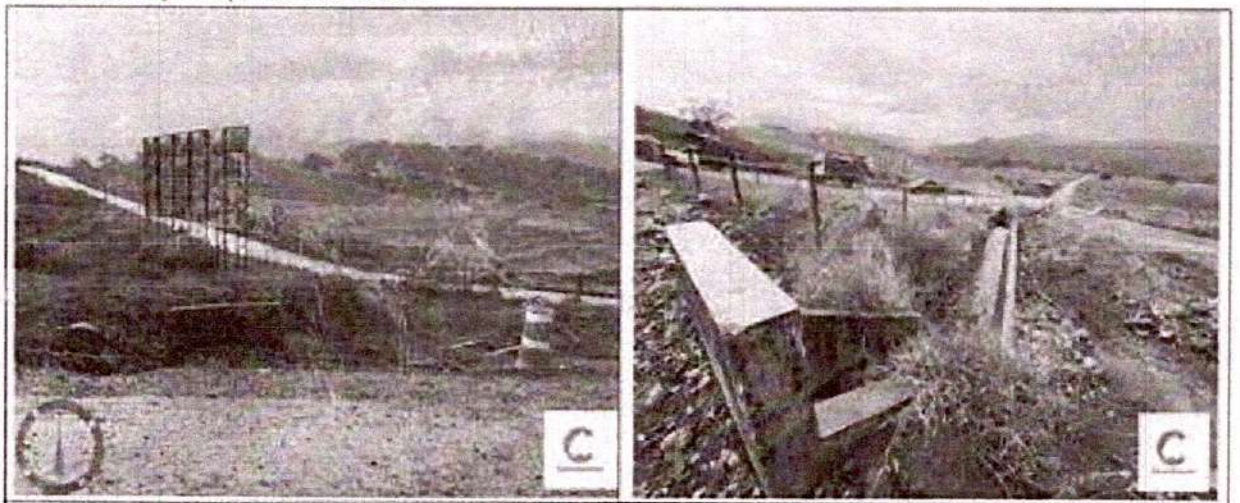
Fotografía 1 y Fotografía 2. Box Culvert dimensiones 1X1 de encole y descole con aletas relacionado al P1.

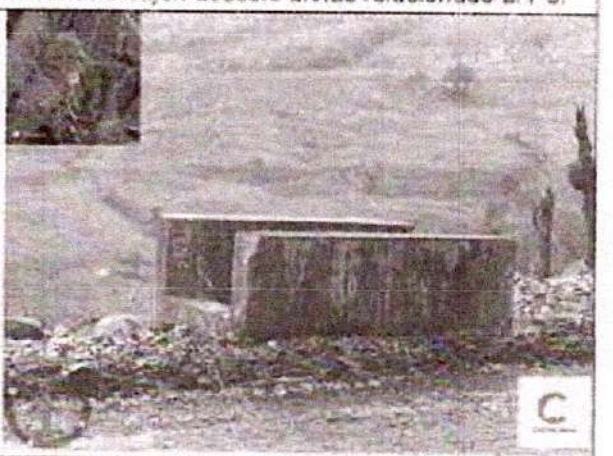
Fotografía 5 y Fotografía 6. Box Culvert dimensiones 1x1 encole cajón descole aletas relacionado al P3.

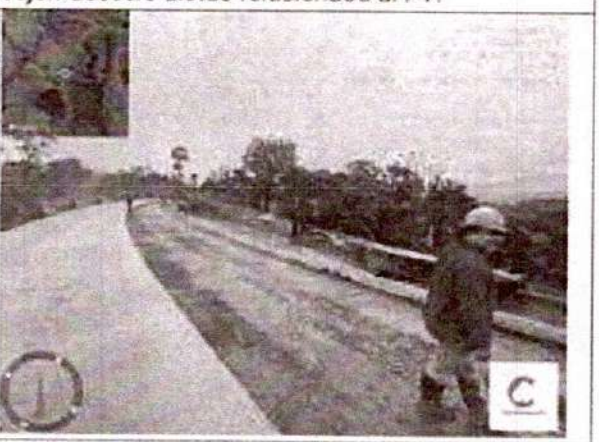
Fotografía 13. Box Culvert dimensiones 1x1 encole cajón descole aletas relacionado al P7.

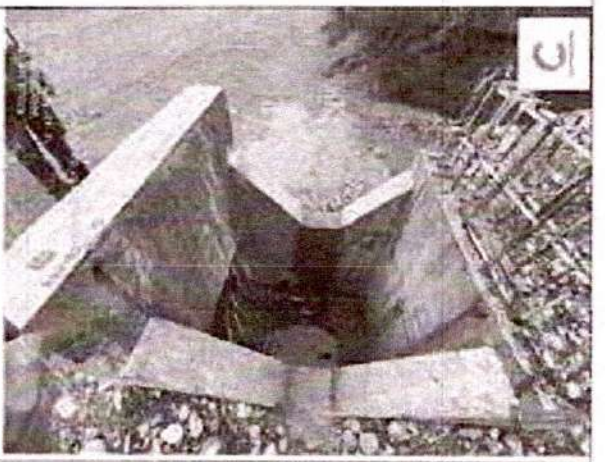
Fotografía 25 y Fotografía 26. Box Culvert dimensiones 1x1 encole y descole tipo cajón relacionado al

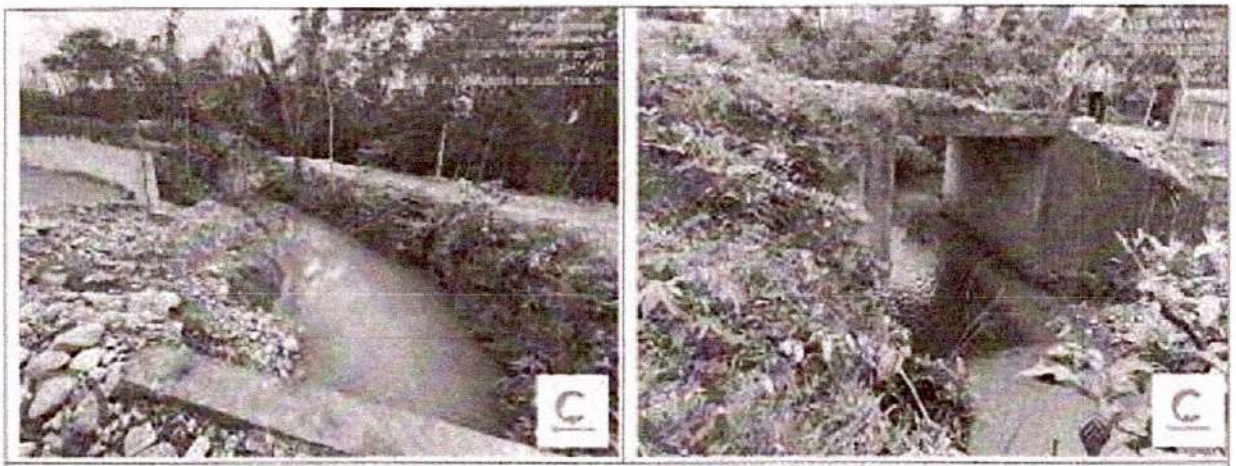
Fotografía 36. Punto 20, Box Culvert dimensiones 1x1 encole cajón y descole tipo aletas.

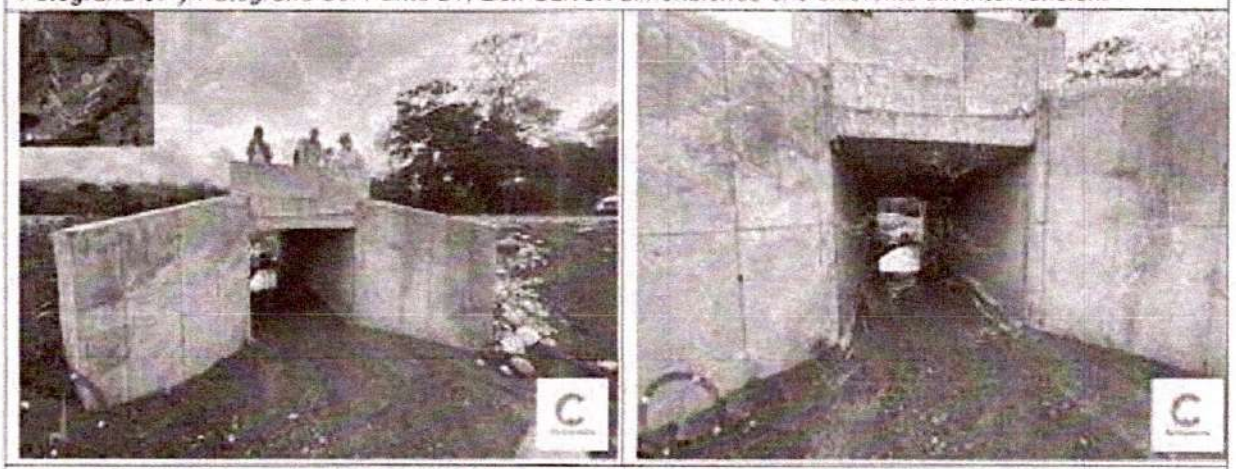
Fotografía 37 y Fotografía 38. Punto 21, Box Culvert dimensiones 3x3 existente sin intervención.

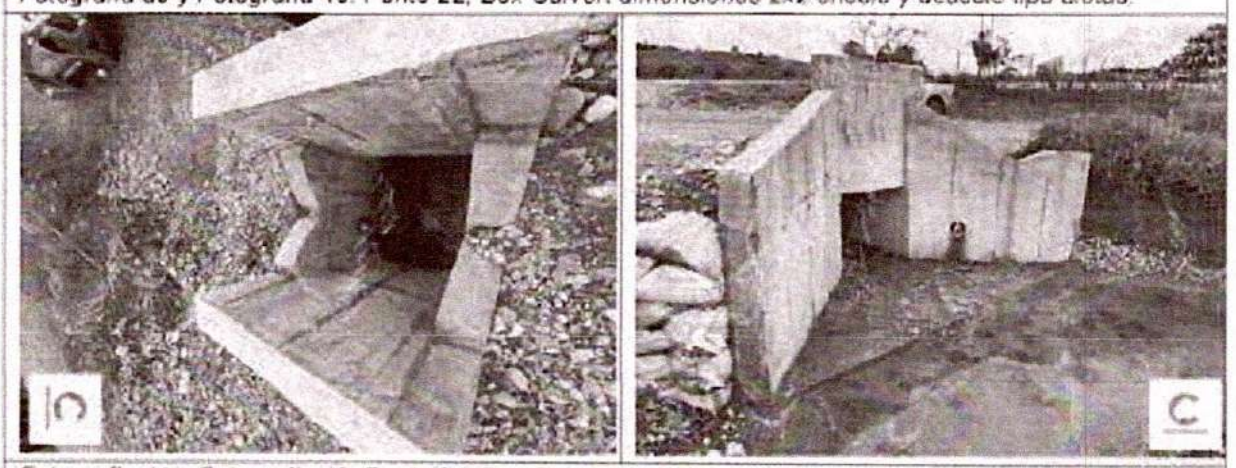
Fotografía 39 y Fotografía 40. Punto 22, Box Culvert dimensiones 2x2 encole y descole tipo aletas.

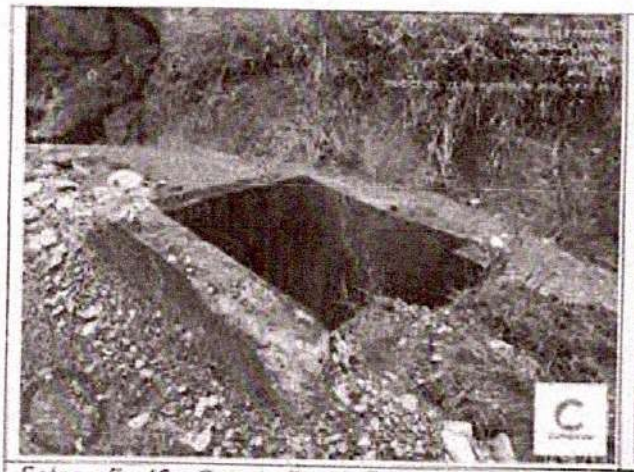
Fotografía 41 y Fotografía 42. Punto 24, Box Culvert dimensiones 1x1 encole cajón y descole tipo aletas.

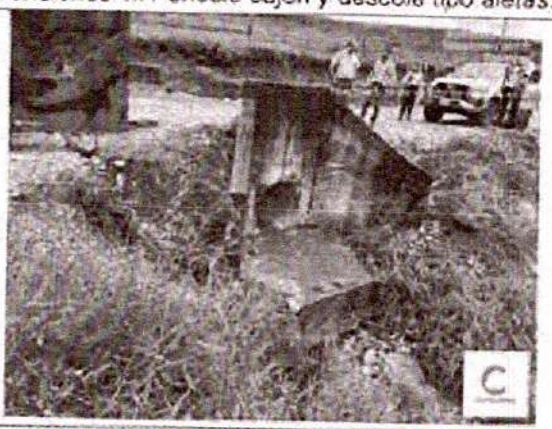
Fotografía 45. Punto 26, Box Culvert dimensiones 1x1 encole cajón y descole tipo aletas existente sin intervención.

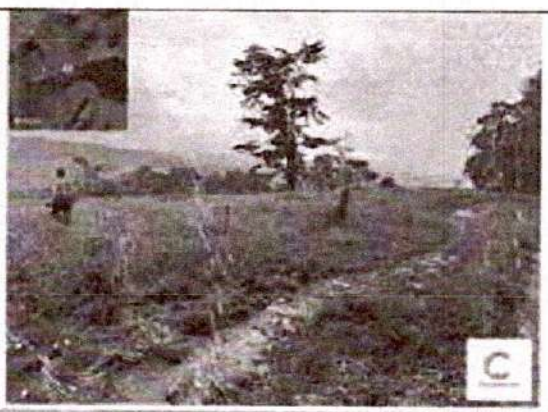
Fotografía 49 y Fotografía 50. Punto 30, Box Culvert dimensiones 1x1 encole cajón y descole tipo aletas existente sin intervención.

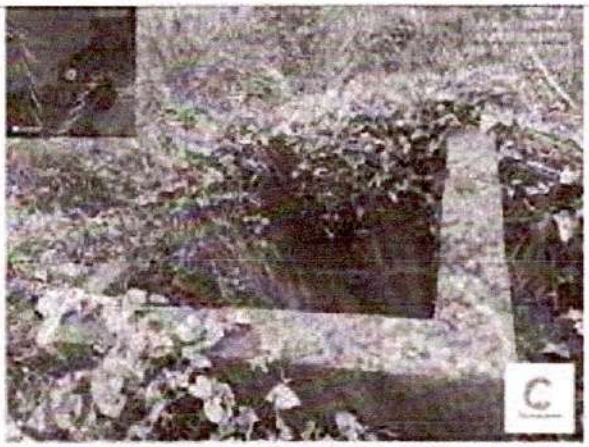
Fotografía 61 y Fotografía 62. Punto 36, Box Culvert dimensiones 1x1 encole cajón y descole tipo aletas existente sin intervención. Presenta colmatación y deterioro de estructura.

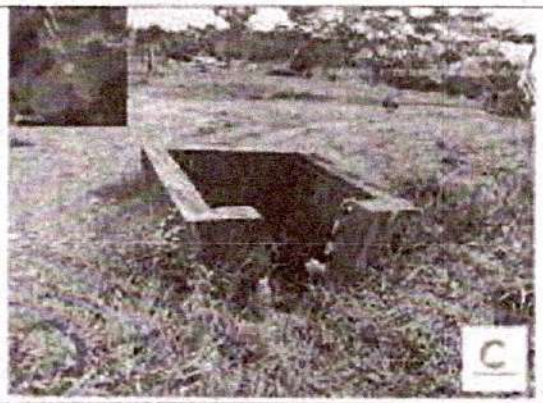
Fotografía 63 y Fotografía 64. Punto 37, Box Culvert dimensiones 1x1 encole cajón y descole tipo aletas existente sin intervención. Presenta colmatación y deterioro de estructura.

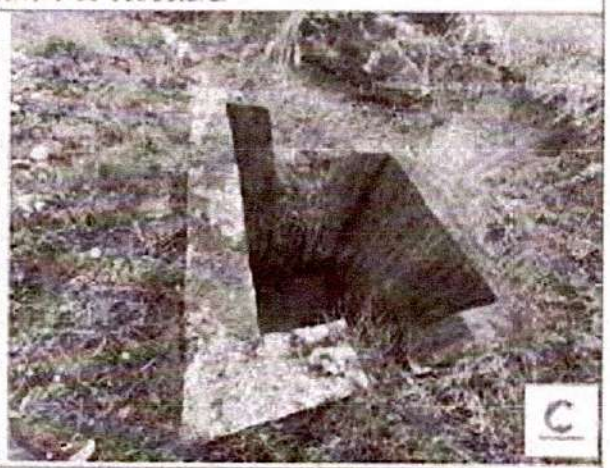
Fotografía 65 y Fotografía 66. Punto 38, Box Culvert dimensiones 1x1 encole cajón y descole tipo aletas

existente sin intervención. Presenta colmatación y deterioro de estructura.

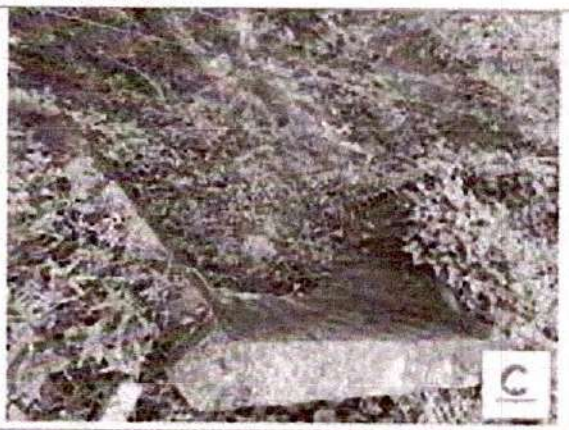
Fotografía 67 y Fotografía 68. Punto 39, Box Culvert dimensiones 1x1 encole cajón y descole tipo aletas existente sin intervención. Presenta colmatación y deterioro de estructura.

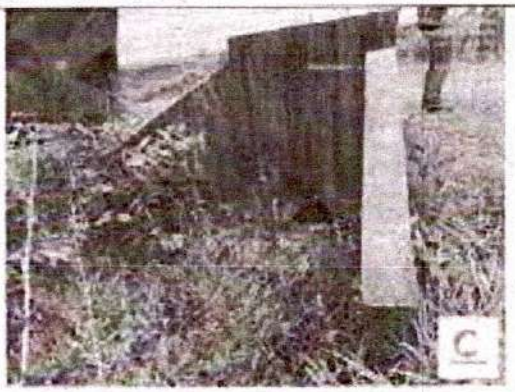
Fotografía 74. Punto 43, Box Culvert dimensiones 1x1 encole cajón y descole tipo aletas existente sin intervención. Presenta colmatación y deterioro de estructura.

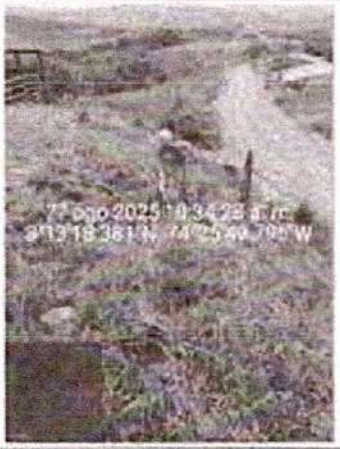
Fotografía 75 y Fotografía 76. Punto 44, Box Culvert dimensiones 1x1 encole cajón y descole tipo aletas existente sin intervención. Presenta colmatación y deterioro de estructura.

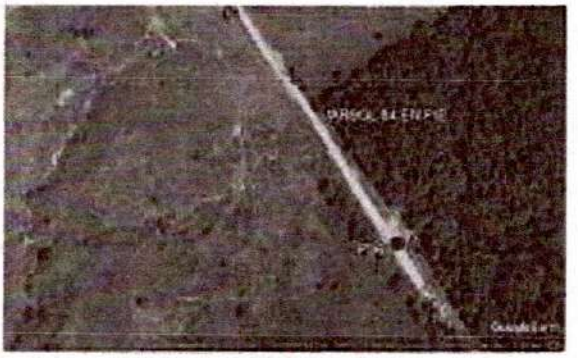
Fotografías 87,88 y 89 Árbol 62 Autorizado que todavía permanece en pie

Fotografías 90,91 y 92 arbol 73
