DYSA
Soluciones Tecnologicas

Informe sobre actividades realizadas

Institución Educativa El Pital

14/07 SERVICIO 4139 CORCEGA

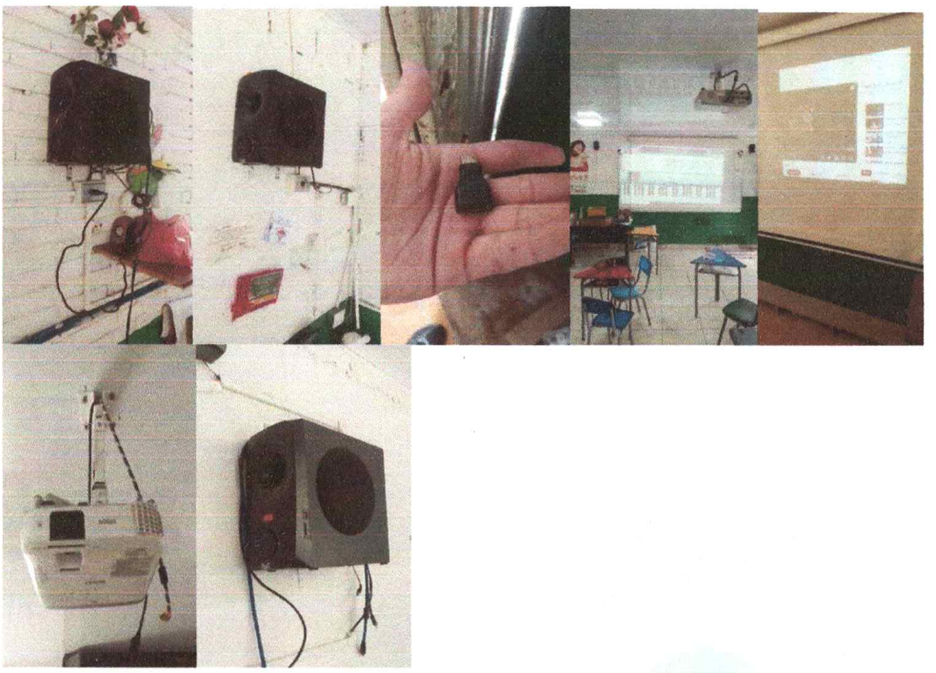
Se realizó revisión y diagnóstico a los videos beam y sistema de audio en los salones

- **Salón 1:** video beam y sistema de audio funcionan
- **Salón 2:** video beam funciona, sistema de audio en mal estado
- **Salón 3:** no funciona video beam ni sistema de audio
- **Salón 4:** video beam funciona, sistema de audio no sirve - se debe cambiar cable hdmi de 1.5 m
- **Salón 5:** video beam funciona, sistema de audio no sirve - solo funcionan parlantes auxiliares
- **Salón 6:** sistema de audio funciona, video beam funciona - se debe de cambiar el cable de energía
- **Salón 7:** video beam funcionando, sistema de audio funciona emisora, pero entrada 1x1 no transmite audio
