AGENCIA PARA LA INFRAESTRUCTURA DEL **META**
NIT. 900220547-5

SERIE:	120-10
SUBSERIE:	120-10-04
No. CARPETA:	568
DESCRIPCIÓN CARPETA:	**CONSORCIO VIAL CONEXIÓN ORINOQUIA** MEJORAMIENTO DE LOS CORREDORES VIALES PARA LA CONEXIÓN PACÍFICO – ORINOQUÍA – VÍA URIBE – CRUCE VERSALLES – PAPAMENE – ALTO DE LAS CRUCES EN EL MUNICIPIO DE LA URIBE DEPARTAMENTO DEL META" **CONTRATO N° 779 22 PY 031-22 INF N°34 PARC N°12 C26-32 C568**

ITEM	DESCRIPCIÓN TIPO DOCUMENTAL	FOLIOS
39.	Informe componente seguridad y salud en el trabajo	109387-109586

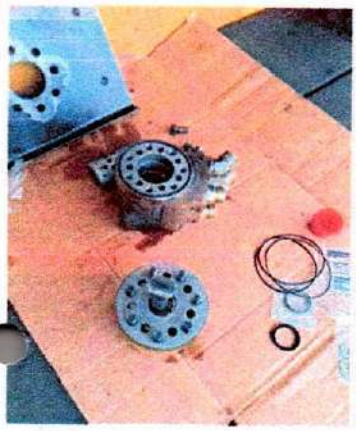
1. Daño en empaquetadura orbitrol
2. Daño en mecanismo de aceleracion

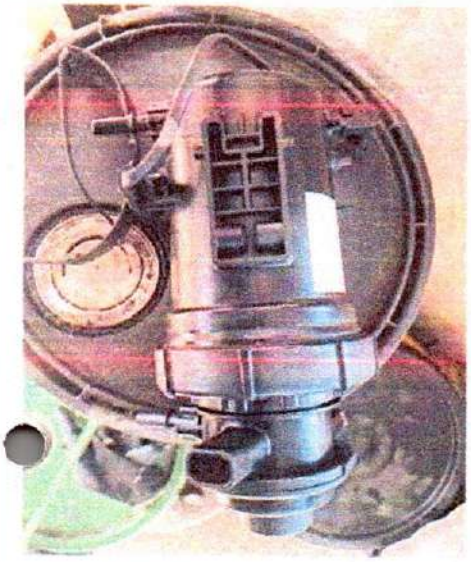
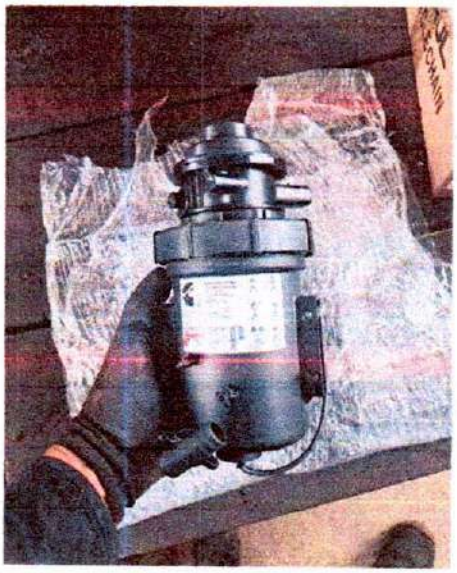
1. Daño en base filtro de combustible

1. Cambio de base filtro de combustible

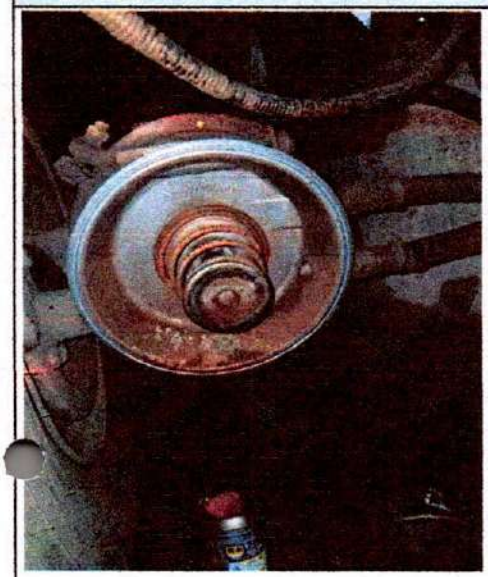
1. Daño en diafragma freno trasero

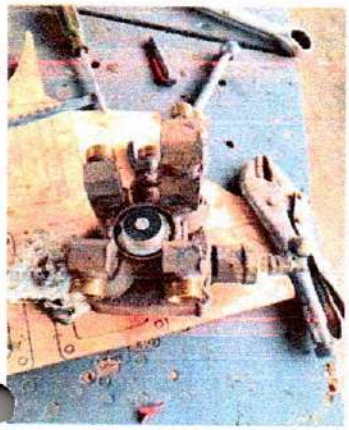
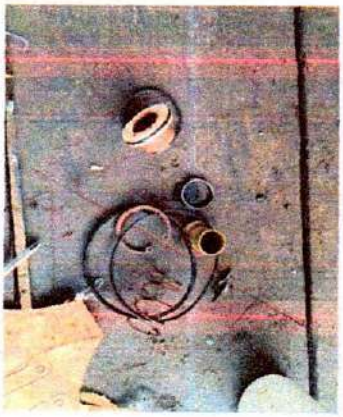
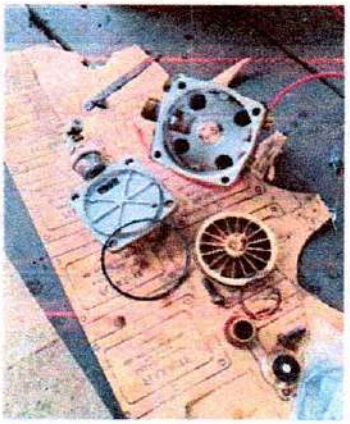
1. Daño en enpaquetadura de valvula relay

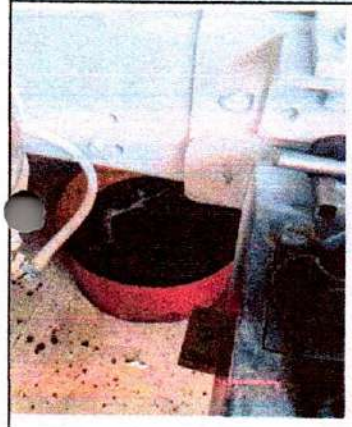
1. Desgaste en rodamiento de las 6 ruedas
2. Aceite de trasmisiones
3. Daño de retenedor spid por fuga
4. Aceite hidrahulico y filtro
5. Daño en chasis
6. Desgaste en tornilleria

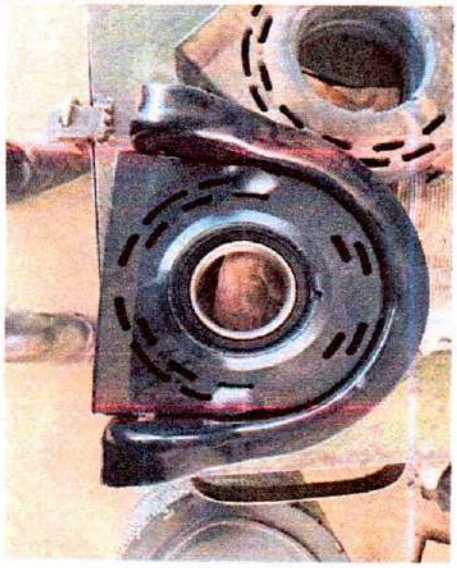
1. Daño en caucho centro cardan

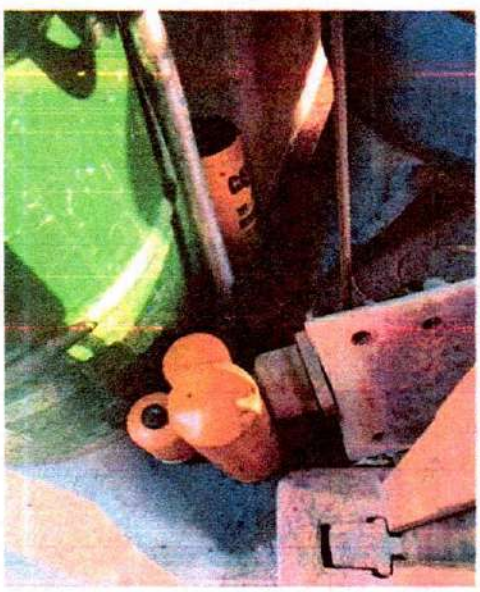
1. Aceite de motor
2. Daño de sistema eletrico

1. Cambio de aceite motor
2. Mantenimiento y arreglo de corto circuito en el sistema eletrico
