FORMATO ACTA DE VECINDAD			ALCALDÍA LOCAL DE SUBA | BOGOTÁ
CÓDIGO 10	**PROCESO** PLAN DIÁLOGO CIUDADANO Y COMUNICACIÓN ESTRATÉGICA	**VERSIÓN** 1

4. DESCRIPCIÓN Y ESTADO DEL PREDIO ANTES DE INTERVENIR EL ESPACIO PÚBLICO (Hoja 2 para seguimiento y trazabilidad del Acta)

FECHA			CONTRATO OBRA	CONTRATO INTERVENTORIA	ACTA No	APERTURA / CIERRE
21	Mayo	2025	1009-2024		43	APERTURA [X] CIERRE [ ]

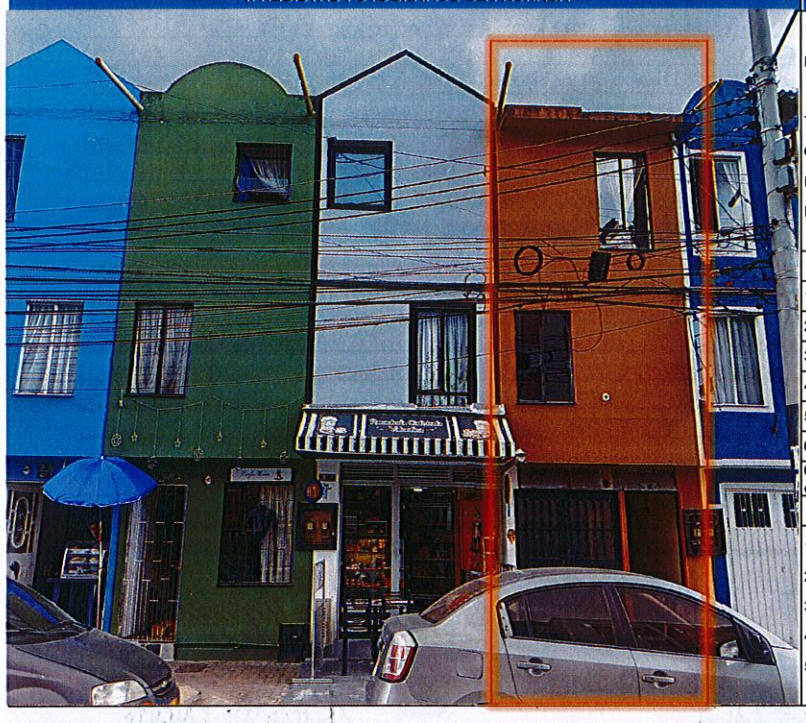
1. REGISTRO FOTOGRÁFICO DE FACHADA

Espacio Público: en concreto estampado con múltiple deterioro con perforaciones desprendimiento de material; puntos de vegetación, y hundimiento - caja de inspección en contorno metalico con oxidación y tapa de concreto con perforaciones y perdida de material - contador del agua en cajilla con tapa metalica con multiples puntos de oxidación - poste de luz empotrado al andén por costado noroccidental con estructura de concreto con múltiple deterioro con marcas de pintura y medidor de luz sobrepuesto en cajilla metalica con multiple deterioro
Fachada: primer Nivel con muros en ladrillo y pintura con multiple deterioro en capa de pintura con perforaciones y desprendimiento de material - porton y puerta

en estructura metalica con multiple deterioro en capa de pintura con puntos de oxidación y cuenta con vidrios martillados con manchas de pintura - parte superior del muro con vidrio martillado - contadores de luz y gas empotrados a la fachada en cajilla con reja metalica con deterioro en capa de pintura con puntos de oxidación con ausencia de vidrios - paute inferior de muro en gresite con deterioro de material Segundo y tercer nivel con muros peñetados y pintados con multiple deterioro en general con perforaciones y desprendimiento de material - Ventaneria en estructura metalica con desgaste en capa de pintura con puntos de oxidación y vidrios lisos con manchas de pintura - Cobierta en placa de concreto con deterioro en capa de pintura con afectaciones por humedad - Se observan tubos PVC con Salida de la placa como desague.

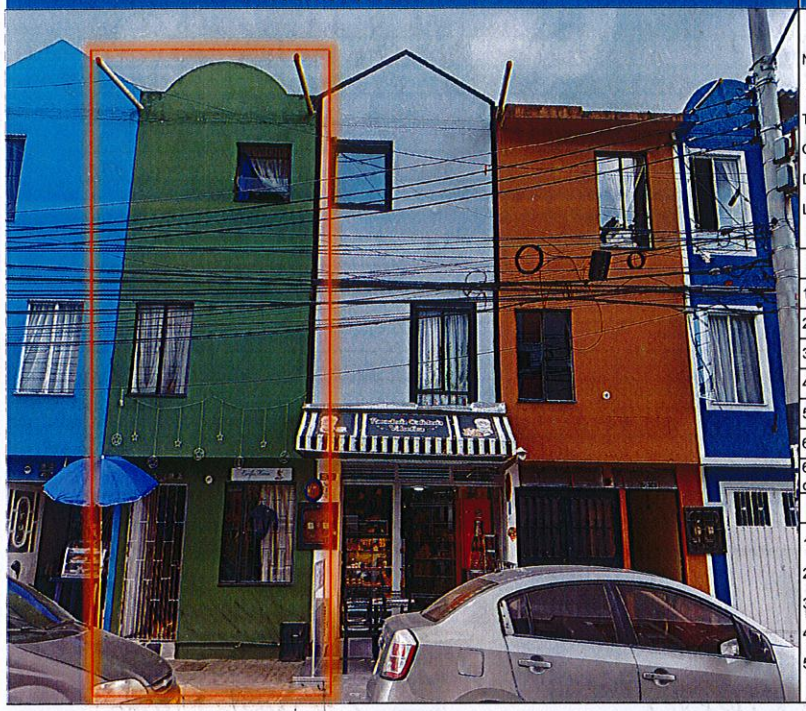
1. REGISTRO FOTOGRÁFICO DE FACHADA

Se observa en el espacio Público en concreto y adoquin con perdida de material fisuras hundimiento y nacimiento de vegetación contador del agua con desgaste natural caja de inpeccion en concreto con multiple deterioro, sardinel en concreto con desprendimiento de material y lama, primer nivel de la fachada muro con pañete y pintura desgaste de material y fisuras, al costado derecho de la fachada se visualiza contador de la luz con caja metalica con puntos de oxidacion empotrada a la fachada, en la parte inferior del muro se presencia contador del gas con caja metalica y reja con oxidación en diferentes puntos y desgaste de pintura tubo visible galvanizado con pintura del gas, muro peatonal en la parte inferior con enchape ceramico con
