Ministerio de Salud y Protección Social República de Colombia Dirección de Prestacion de Servicios Subdireccion de Infraestructura en Salud	CODIGO DEL PRESTADOR 1 8 | 4 7 9 | 0 0 0 2 5 | 0 7 DEPTO MUNICIPIO INSTITUCION SEDE	A 1	FICHA DE EVALUACION INFRAESTRUCTURA PÚBLICA EN SALUD

Nombre del establecimiento: Centro de Salud Morelia

ADECUACIÓN MENOR DE INFRAESTRUCTURA FÍSICA DEL CENTRO DE SALUD MORELIA DEL HOSPITAL DEPARTAMENTAL MARÍA INMACULADA E.S.E LOCALIZADO EN LA CABECERA MUNICIPAL DEL MUNICIPIO DE MORELIA, DEPARTAMENTO DEL CAQUETÁ

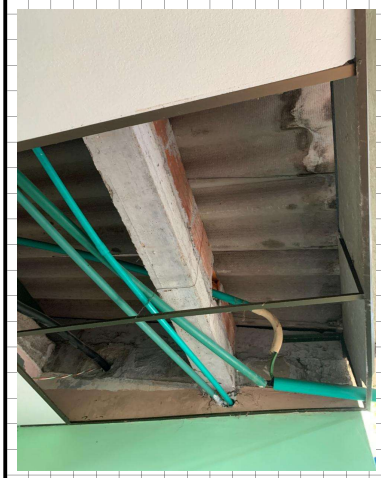
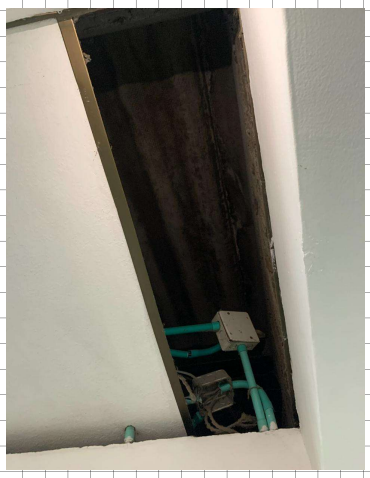
SERVICIO: CENTRO DE SALUD MORELIA | **AMBIENTE: INSTALACIONES ELÉCTRICAS Y CUBIERTAS**

OBSERVACIONES NO CUMPLE RETIE
