INFORME DE SUPERVISIÓN

CONTRATO 2671 DE 2023

SUPERVISIÓN COMPONENTE TECNOLÓGICO Y DE COMUNICACIONES

MES INFORME: OCTUBRE DE 2025

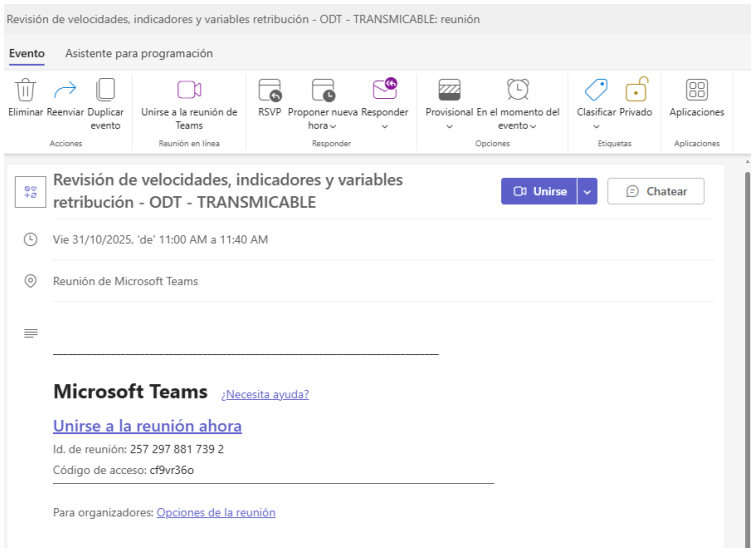
Fuente: TRANSMILENIO S.A - Imagen 1. Bitácora CCO

- La Dirección de TIC bajo su actividades de verificación el lunes 29 de octubre de 2025, a las 06:13:00 horas, se produjo un apagado del equipo que administra el registro de velocidades en el Centro de Control Operacional (CCO), esto a causa de que se presenta una falla en la Unidad de Fuente de Poder Ininterrumpida (UPS de la estación Tunal), lo que provocó el apagado del servidor y la pérdida de datos de velocidad durante 43 minutos, sin embargo, se aclara que el servidor Web del CCO donde reposa el web service no presento falla, por lo anterior, el aplicativo funcionó sin problemas solo que durante este lapso de tiempo no se registró las velocidades del sistema y en el proceso de

recuperación de datos se estabilizo la información del periodo indicado acorde al proceso establecido.

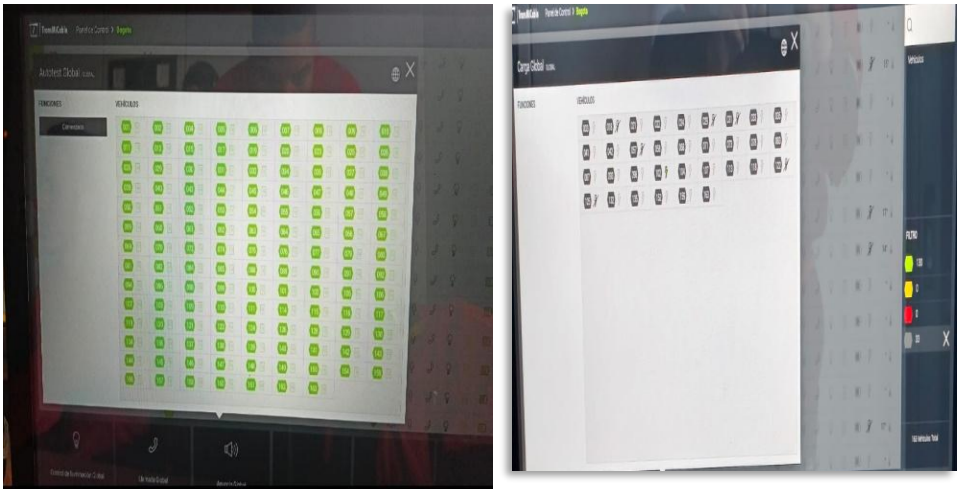
Fuente: TRANSMILENIO S.A - Imagen 6 Actividades de análisis sistema eléctrico componente tecnológico

- La Dirección de TIC, por medios de las actividades de supervisión contractual ha venido realizando el acompañamiento y verificación de las actividades de análisis del componente eléctrico de cabinas con el equipo técnico de ODT con el fin de subsanar las novedades operativas de cabinas oficiadas bajo los

- La Dirección de TIC bajo el ejercicio contractual tiene el siguiente resumen del estado de cabinas bajo la intervención de cabinas del sistema

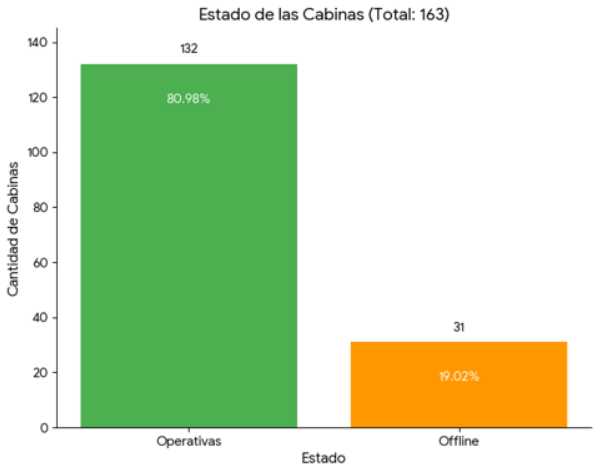
Fuente: TTRANSMILENIO S.A. - Imagen 7 Validación Operacional Cabinas-Loop21

- ✓ **PLAZO DE CURA: (Revisión 37 Cabinas) Operadora Distrital**
  - Cabinas recibidas por la ODT 29 sin Novedad
  - Cabina # 3 Modulo eléctrico de carga y baterías (En proceso fabricación llegada de equipos octubre 2025)
  - Cabinas # 73 Reinicio y Reconfiguración Tarjeta MCCU (Programada intervención Octubre 2025 bajo solicitud ODT-Ing. Jhon Reyes)
  - Cabinas # 24,71,78,102,132,135 Remplazo de tarjeta MCCU (En proceso fabricación llegada de equipos Octubre semana 43 del 20 al 31 de octubre 2025)
  - La dirección de TIC realizó juntamente con la Dirección de BRT la validación operativa de Cabinas con el propósito de acompañar las actividades de mantenimiento y soporte del Doppelmayr

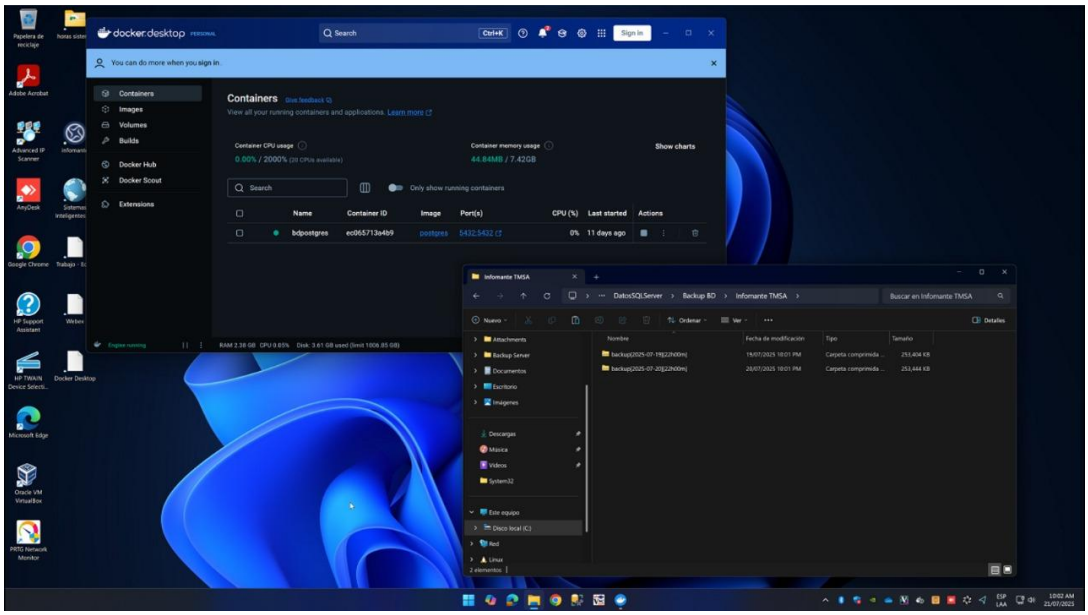
Fuente: TRANSMILENIO S.A - Imagen 8 Acceso a Sistema Tecnológico LOOP21

- La Dirección de TIC adelantó los recorridos en el portal Tunal y las estaciones del sistema TransMiCable (Pablo, Paraíso y Mirador) de validación funcional de los sistemas CCO, GMAO y Loop21 (Sistema de información configuración sistema de cabinas) en las estaciones del sistema garantizando su operación y acceso de la versión operativa con sus módulos activos y registro de datos correspondientes.

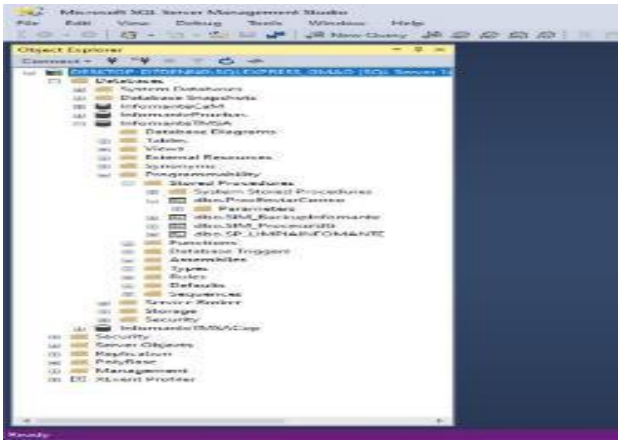
Fuente: TRANSMILENIO S.A. - Imagen 12 Plataforma GMAO

- La Dirección de TIC validó la disponibilidad y acceso GMAO por parte del equipo supervisor de TMSA.
- La Dirección de TIC validó la operación y actualización de los sistemas de software gestión de mantenimiento, así como la correcta lectura de datos y visualización en la plataforma GMAO.

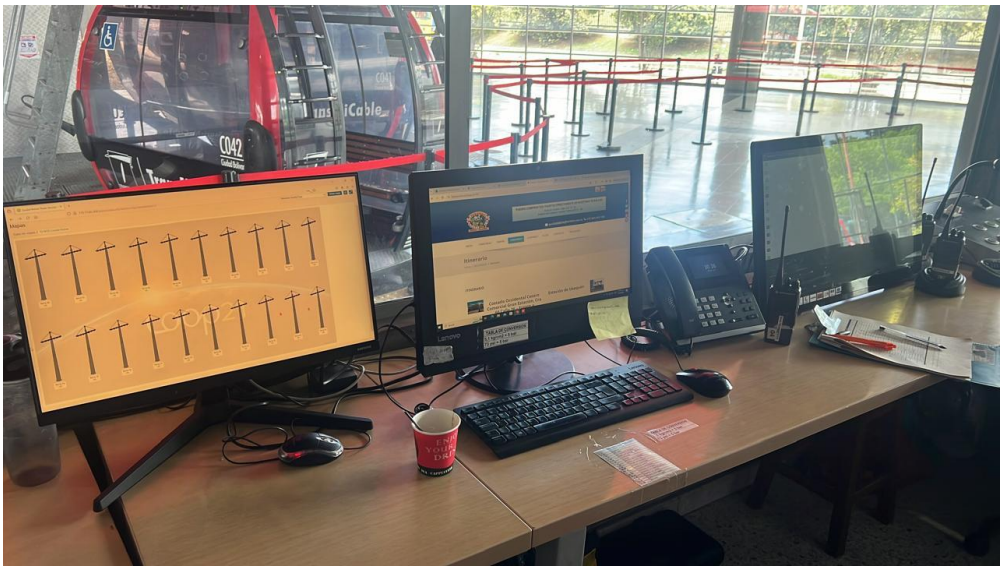
Fuente: TRANSMILENIO S.A - Imagen 15 Tabla Resumen componente tecnológico cabinas

En el mes de octubre se adelantaron actividades correctivas en la zona de carga eléctrica de las cabinas ,acorde a la a análisis y estudio realizado de la infraestructura en la zona de parking lo cual a ha mejorado la disponibilidad de cabinas y su disponibilidad eléctrica en el transcurso del día en horario de operación.

Elementos Componente tecnológico	Estado/Valor
Estado Biral	OK
Estado Telefonía	OK
Estado GMAO	OK
Estado CCO	OK
Estado Canal Principal comunicaciones.	OK
Estado Canal Backup de comunicaciones	OK
Estado MDS	OK
Cabinas Online	132
Cabinas Offline	31
• Cabinas en proceso de cambio de Repuestos	27
• Cabinas apagadas por sincronización atención remota	4

Conjuntamente entre los equipos técnicos de ODT y TMSA se han venido haciendo las reparaciones de cabinas acorde al listado de los plazos de cura 1 y 2 con tareas de

reparación interne y a la espera de la llegada de los repuestos por parte del proveedor tecnológico Dopplemayrs para finalizar los trabajo en cabinas y recupera su sincronización con el sistema Loop21 en el mes de octubre bajo el cronograma de trabajo del equipo Operación y TICS ODT.
