RE: SOLICITUD RADICADO INFORME N. 6 FGN-RO-0015-2025 ABSICOL S.A.S

ASUNTO: **ENTREGA INFORME CONTRATO DE MATENIMIENTO PREVENTIVO Y CORRECTIVO DE UPS**

1	**ASPECTOS GENERALES DEL CONTRATO**									
1.1	**Informe No.**						6			
1.2	**Período del informe**	**Del**	**1**	**12**	**2025**	**Al**	**15**	**12**	**2025**

INFORME TÉCNICO

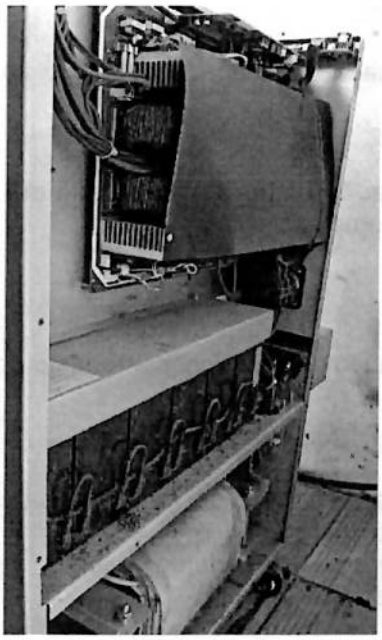
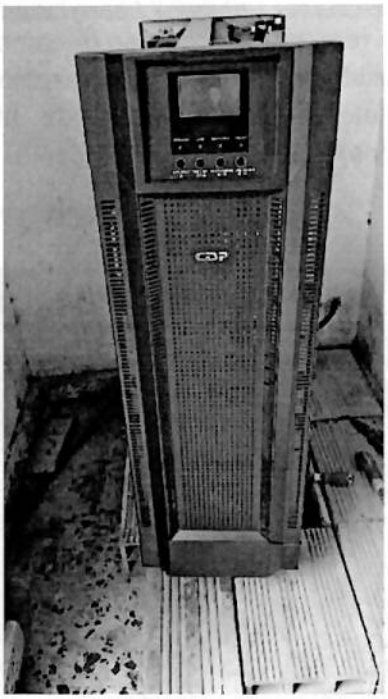
- UPS CDP 6KVA
- Ubicación: Puerto López

Ups se encuentra en estado Bypass electrónico, no hay respaldo de baterías.

La UPS se deja en funcionamiento en modo By-pass debido al mal estado del banco de baterías. Se requiere intervención para su reemplazo.

Reemplazo total del banco de baterías, compuesto por 20 baterías de 12V-9Ah.

- Se recomienda realizar el cambio del banco de baterías a la mayor brevedad posible para garantizar el respaldo energético.
- mantener un programa de mantenimiento preventivo periódico según las recomendaciones del fabricante.

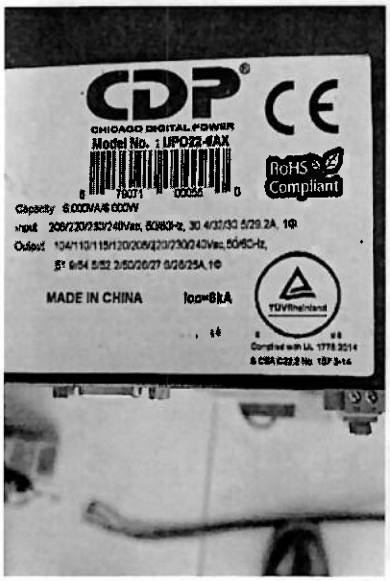
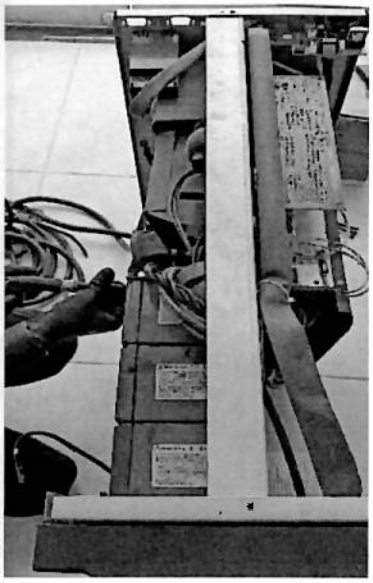
- UPS CDP 6KVA
- Ubicación: Caivas - Granada

Ups se encuentra apagada. Esta Ups estaba en Caivas y solicitaron que fuera trasladada a Granada

La UPS se deja apagada debido al mal estado del banco de baterías. Se requiere intervención para su reemplazo.

Reemplazo total del banco de baterías, compuesto por 20 baterías de 12V-9Ah.

- Se recomienda realizar el cambio del banco de baterías a la mayor brevedad posible para garantizar el respaldo energético
- Mantener un programa de mantenimiento preventivo periódico según las recomendaciones del fabricante.

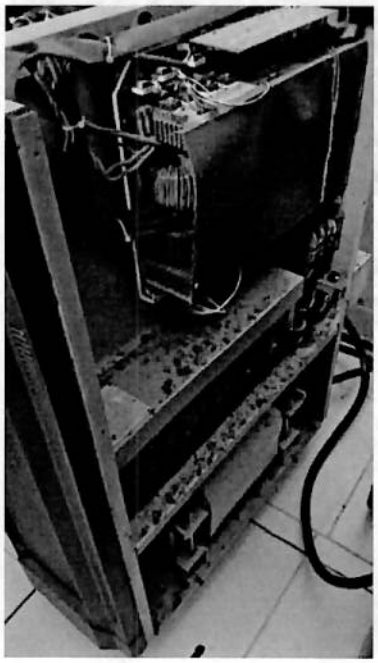
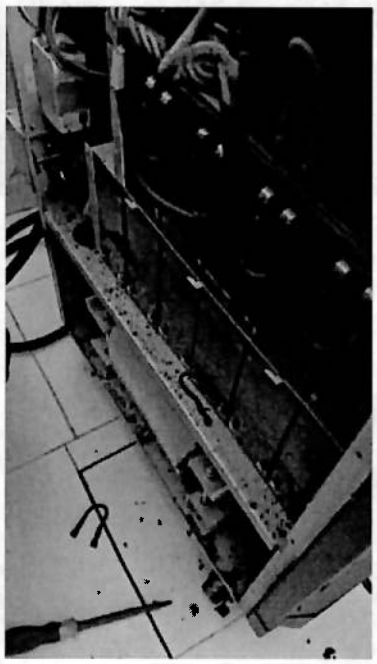
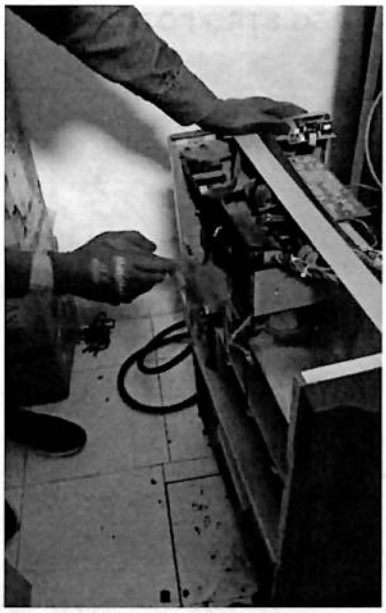
- UPS CDP 6KVA
- Ubicación: Acacias

Ups se encuentra apagada.

La UPS se deja apagada debido al mal estado del banco de baterías. Se requiere intervención para su reemplazo.

Reemplazo total del banco de baterías, compuesto por 20 baterías de 12V-9Ah.

- Se recomienda realizar el cambio del banco de baterías a la mayor brevedad posible para garantizar el respaldo energético
- Mantener un programa de mantenimiento preventivo periódico según las recomendaciones del fabricante.

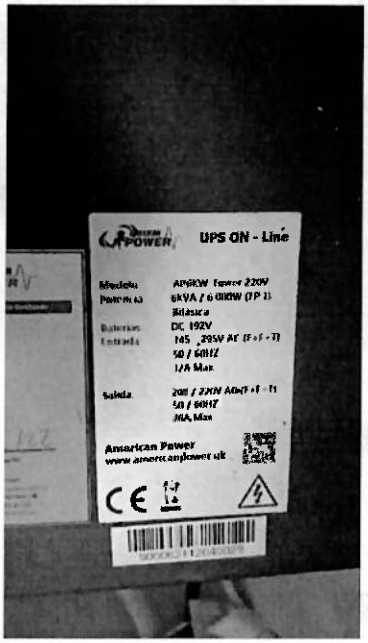
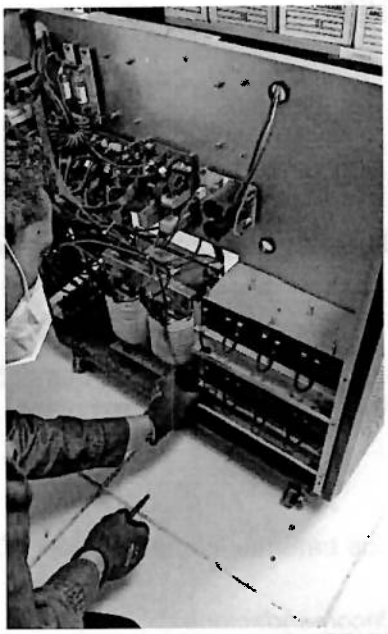
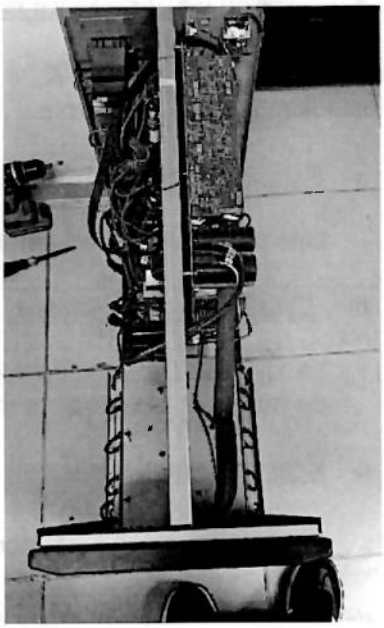
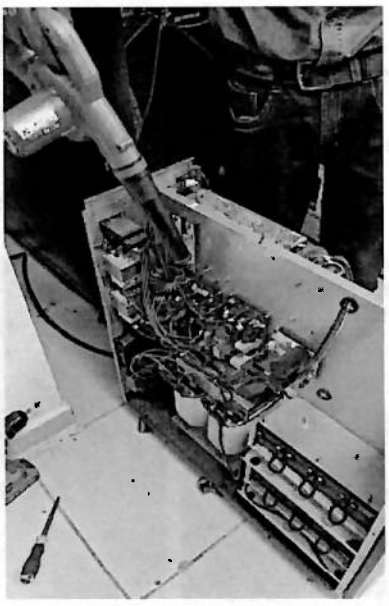
La UPS se deja en funcionamiento en modo By-pass debido al mal estado del banco de baterías. Se requiere intervención para su reemplazo.

Reemplazo total del banco de baterías, compuesto por 20 baterías de 12V-9Ah.

- Se recomienda realizar el cambio del banco de baterías a la mayor brevedad posible para garantizar el respaldo energético.
-Mantener un programa de mantenimiento preventivo periódico según las recomendaciones del fabricante.

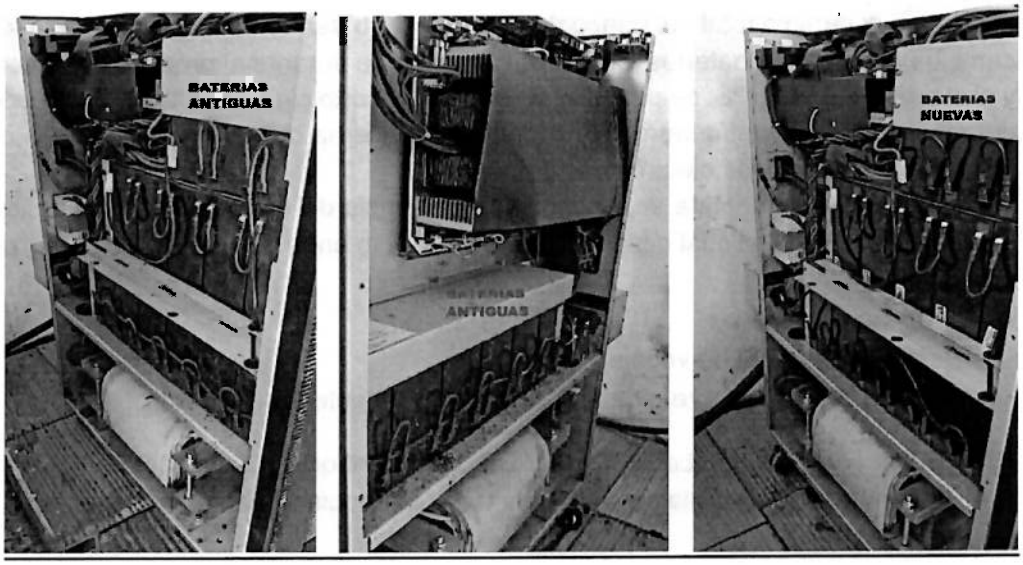
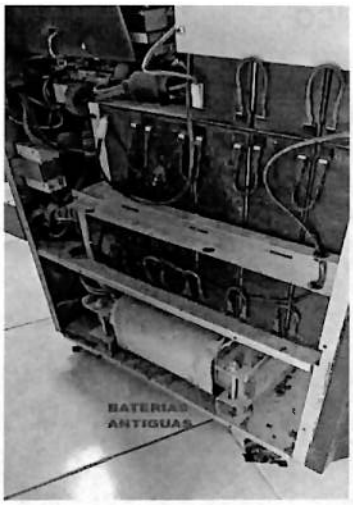
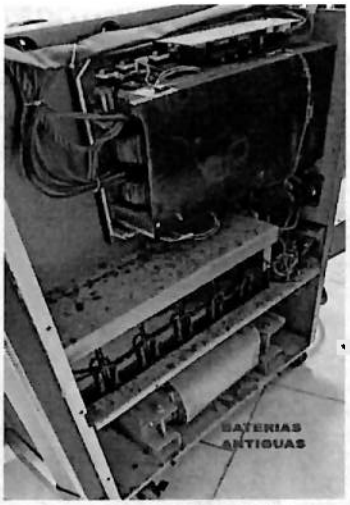
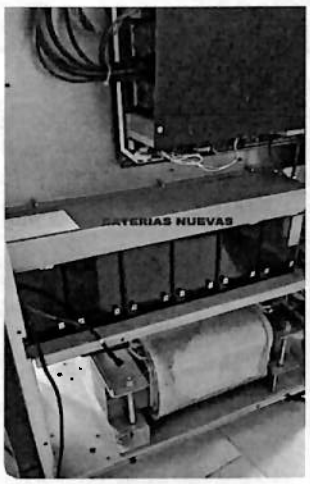
La UPS se encontró en modo By-pass, presentando alarma de baterías en mal estado.

Se realiza el cambio total del banco de baterías, 20 baterías de 12V-9Ah. Después del cambio del banco de baterías, para realizar arranque durante el proceso de encendido y alistamiento de la UPS, se presentó un evento de corto circuito en la etapa de entrada del rectificador, el cual generó una sobretensión interna que afectó de manera crítica los principales módulos electrónicos del equipo.
En la inspección inmediata se evidenció la presencia de un roedor (ratón) dentro del gabinete de la UPS, el cual ocasionó contacto directo entre componentes energizados, provocando:

- Corto circuito interno.
- Elevación anormal de voltaje.
- Daño en cascada sobre tarjetas electrónicas de potencia y control.

c- *Estado Final del Equipo:* La UPS fue trasladada al laboratorio técnico de ABSICOL S.A.S., donde se realizó diagnóstico detallado, evidenciando daño irreversible en los siguientes componentes:

- Puente rectificador / módulo rectificador
- Módulo inversor
- Tarjeta rectificadora a control
- Tarjeta de control principal (control madre).

Se confirma que todas las tarjetas electrónicas críticas resultaron afectadas, comprometiendo totalmente la operación, estabilidad y confiabilidad del sistema. Este tipo de evento no es reparable mediante mantenimiento correctivo menor, debido a la afectación simultánea de múltiples tarjetas críticas. Para garantizar el correcto funcionamiento, estabilidad operativa y confiabilidad del 100 % de la UPS, se reemplaza los repuestos nombrados anteriormente.

Se realiza el cambio total del banco de baterías, 20 baterías de 12V-9Ah.

UPS reparada en pruebas de rigor. Está UPS será retornada a Puerto Gaitan apenas supere las pruebas

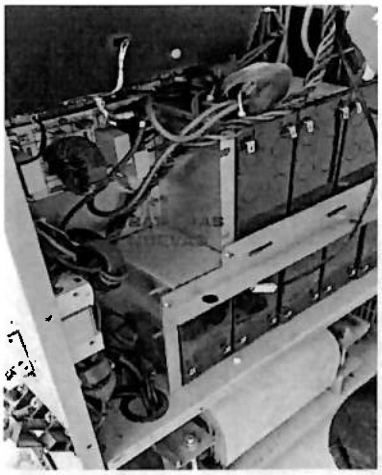
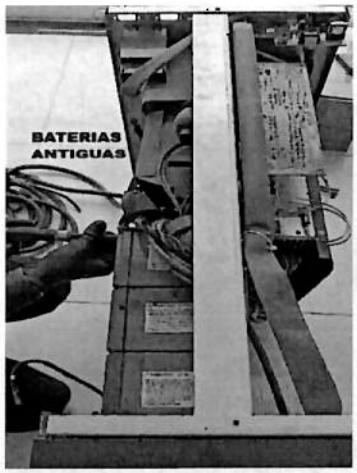
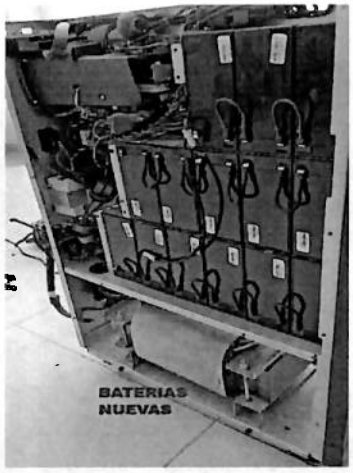
Ups se encuentra apagada.

Ups queda desconectada ya que no cuentan con acometida eléctrica, para dejarla en funcionamiento.

Reemplazo total del banco de baterías, compuesto por 20 baterías de 12V-9Ah.

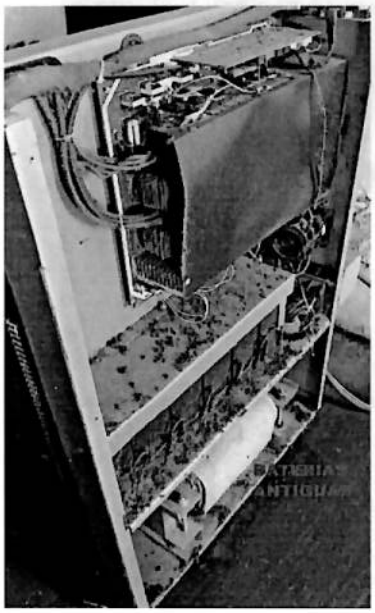
Ups se encuentra en estado Bypass electrónico, no hay respaldo de baterías.

Reemplazo total del banco de baterías, compuesto por 20 baterías de 12V-9Ah.

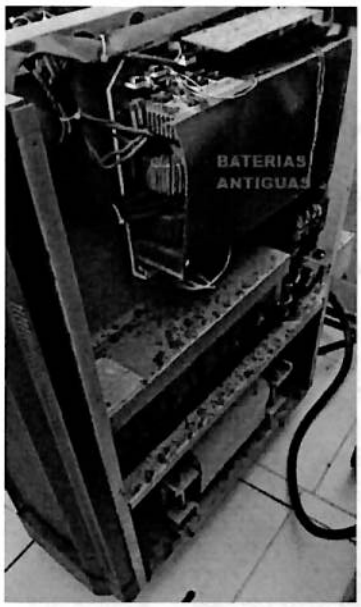
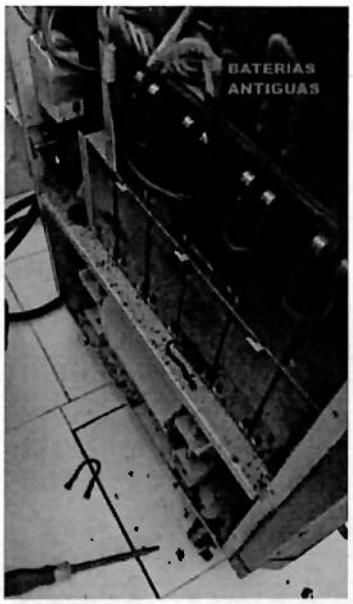
Ups se encuentra apagada.

Reemplazo total del banco de baterías, compuesto por 20 baterías de 12V-9Ah.

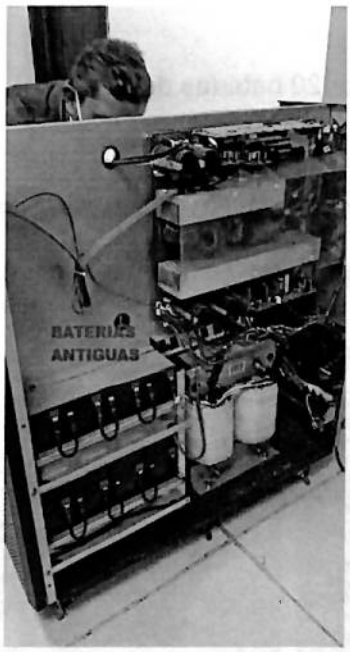
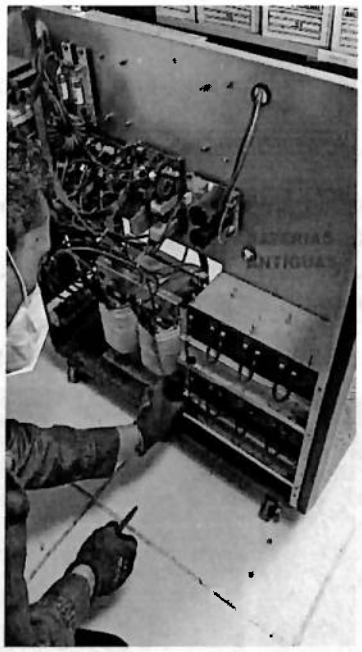
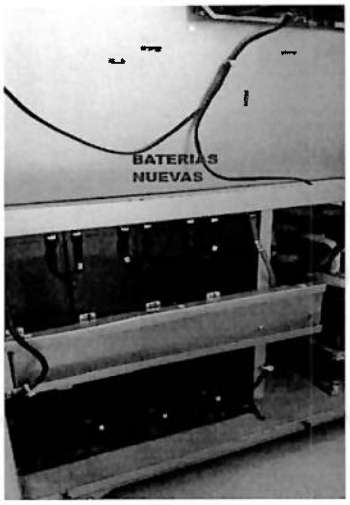
Ups se encuentra en estado Bypass electrónico, no hay respaldo de baterías.

Reemplazo total del banco de baterías, compuesto por 20 baterías de 12V-9Ah.

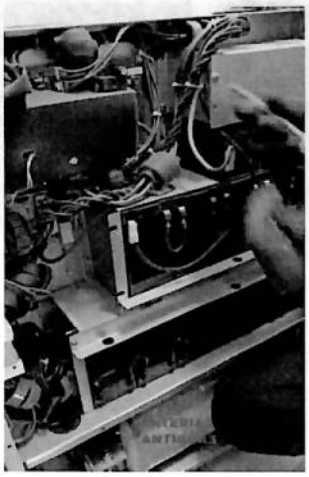
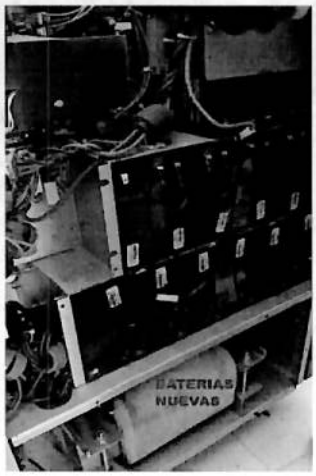
Ups se encuentra en estado Bypass electrónico, no hay respaldo de baterías.

Reemplazo total del banco de baterías, compuesto por 20 baterías de 12V-9Ah.
