No. S- CI-637-2024

OPTIMIZACIÓN DE LA PLANTA DE TRATAMIENTO DE AGUAS RESIDUALES DEL MUNICIPIO DE EL SANTUARIO.

INFORME MENSUAL No. 2 DE INTERVENTORÍA

17 ABRIL DEL 2025 AL 2 DE MAYO DEL 2025

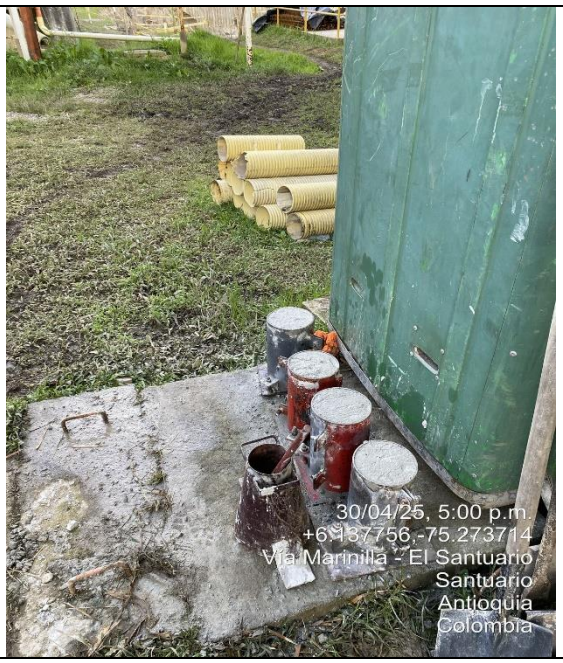
Fotografía 5. Excavación Manual de pilotes de 30 cms de diámetro y dos metros de profundidad según diseños estructurales.	**Fotografía 6.** Vaciado de concreto de 21 Mpa para construcción de pilotes de 30 cms de diámetro.
