CONVENIO INTERADMINISTRATIVO CORNARE – EMPRESAS PUBLICAS DEL MUNICIPIO DE EL SANTUARIO

No. S- CI-637-2024

OPTIMIZACIÓN DE LA PLANTA DE TRATAMIENTO DE AGUAS RESIDUALES DEL MUNICIPIO DE EL SANTUARIO.

INFORME MENSUAL No. 5 DE INTERVENTORÍA

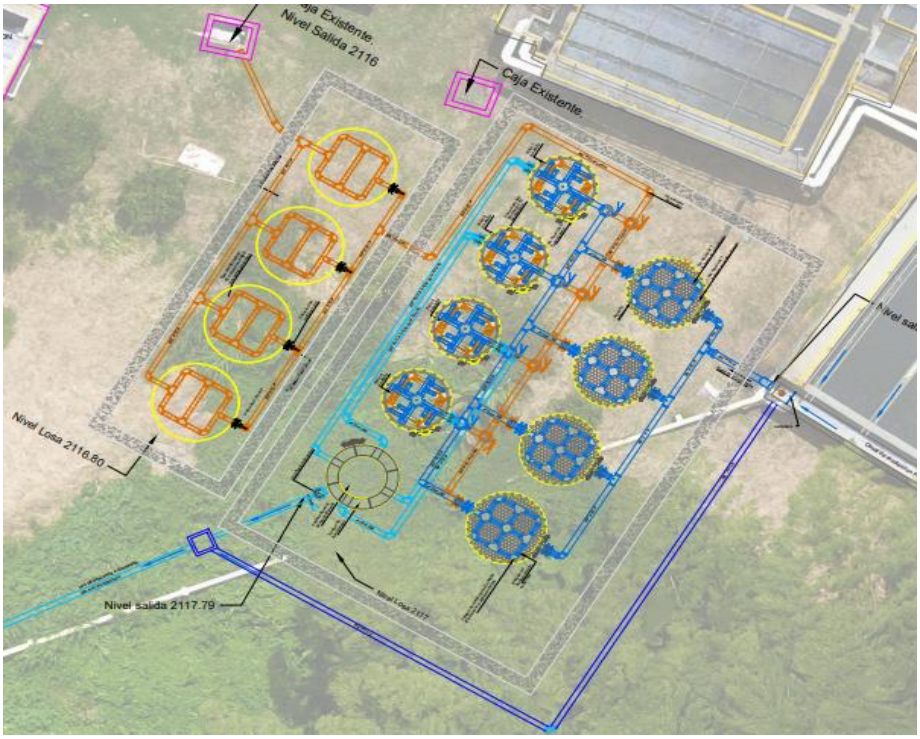
Ilustración 3: Esquema general en planta de proyección de estructuras

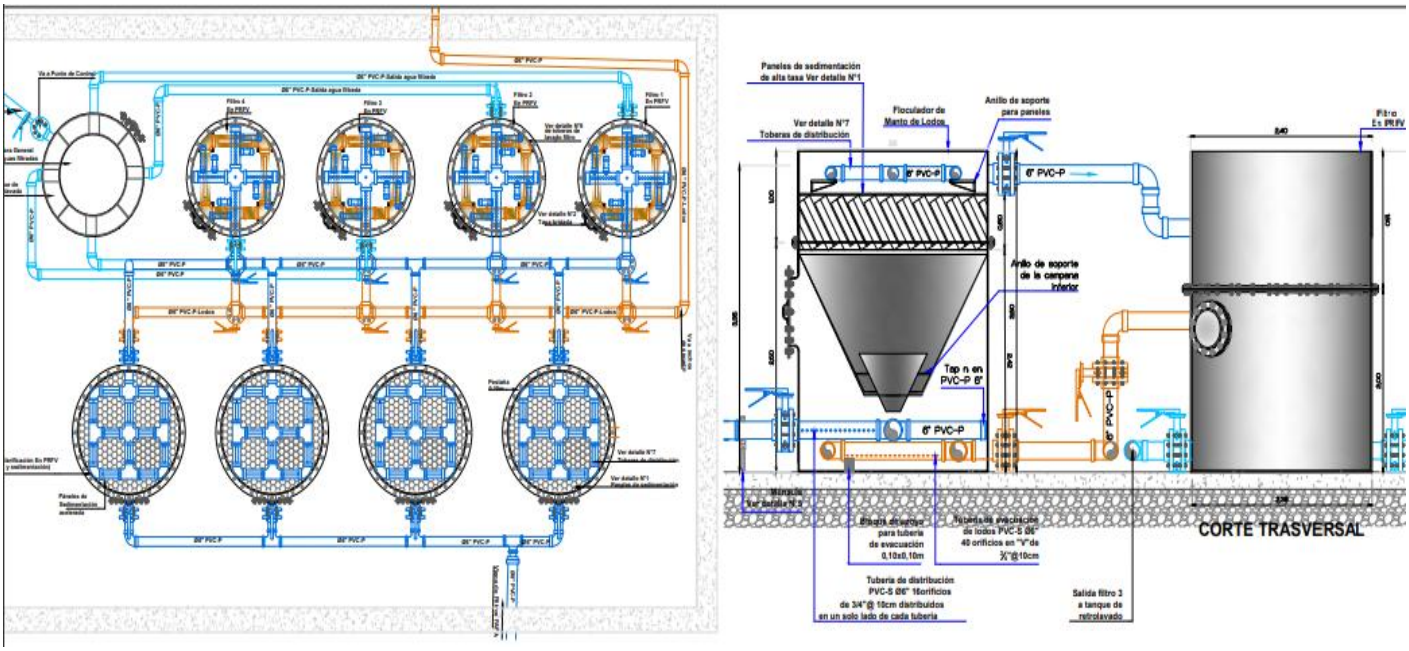
Ilustración 4: Detalle planta-perfil sedimentadores+floculadores y tanques de filtración rápida.

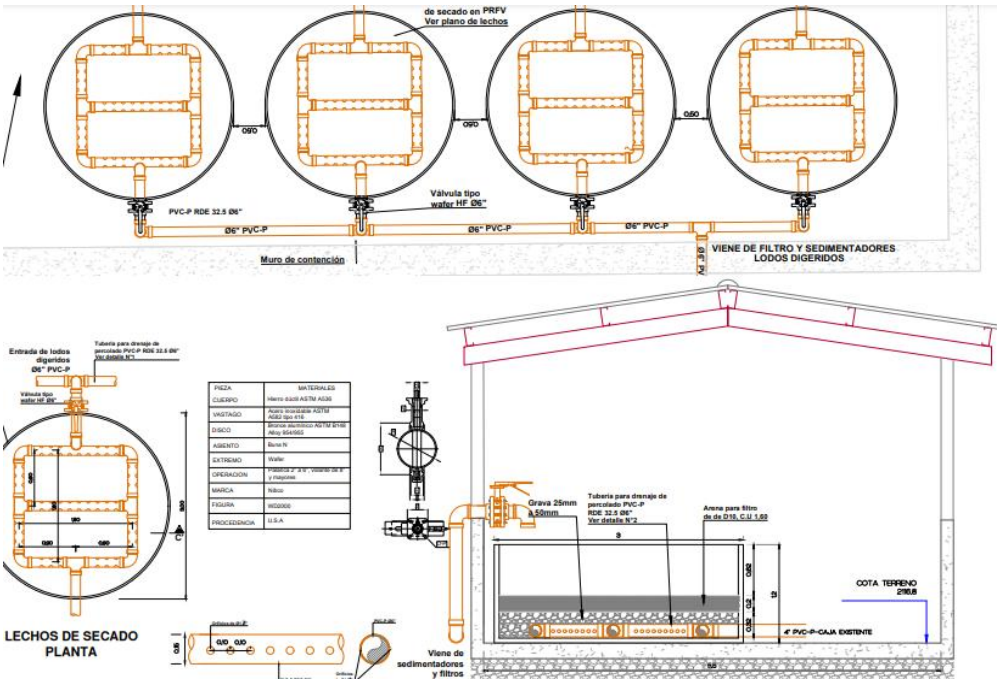
Ilustración 5: Detalle planta-perfil de lechos de secado.

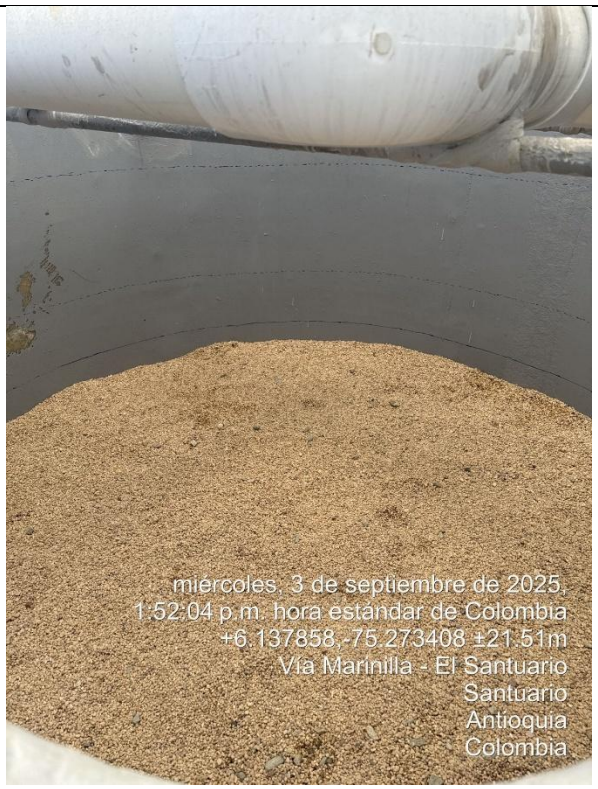
Fotografía 9. Suministro y colocación de material filtrante (Gravas) para filtros rápidos.

Fotografía 9. Suministro y colocación de material filtrante (arenas) para filtros rápidos.
