INFORME DE ACTIVIDADES - CONTRATISTA

No. Contrato	014- 2026	**Fecha de firma**	21 de enero de 2026
Objeto	**MANTENIMIENTO PREVENTIVO Y CORRECTIVO DEL PARQUE AUTOMOTOR DE LA ESE PUESTO DE SALUD SAN MIGUEL DE TUTA**		
Tipo de contrato	**Prestación de servicios profesionales**

REPORTE DE SERVICIO
TUTA 002 --5/FEBRERO/2026

PROTOCOLO DE MANTENIMIENTO EQUIPO INDUSTRIAL Y PARQUE AUTOMOTOR

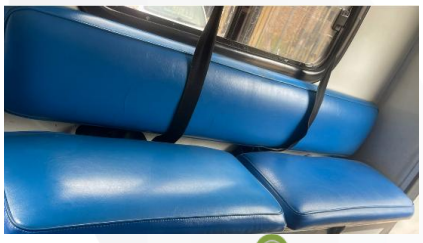
Vehículo ingresa para cambio de aceite, arreglo empaquetadura, cambio de luminarias, cambio de argolla, manija de la puerta, cambio gato hidráulico, amortiguadores de la puerta, empaquetadura, latonería y pintura, calibración amortiguadores y tecno mecánica.

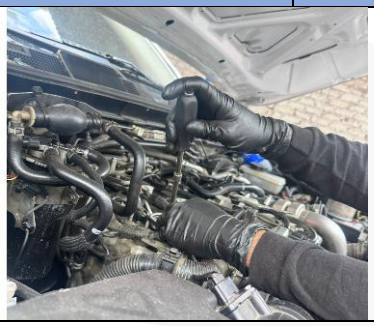
Vehículo ingresa para mantenimiento preventivo y correctivo, como pin de manguera, servicio de intercooler, escaner y verificación de frenos.
