INFORME DE SUPERVISIÓN O INTERVENTORIA A CONTRATO OBRA- CONSULTORIA-INTERVENTORIA	Código: F – 487
ALCALDÍA PUERTO LÓPEZ		Versión: 002
		Fecha: agosto de 2023

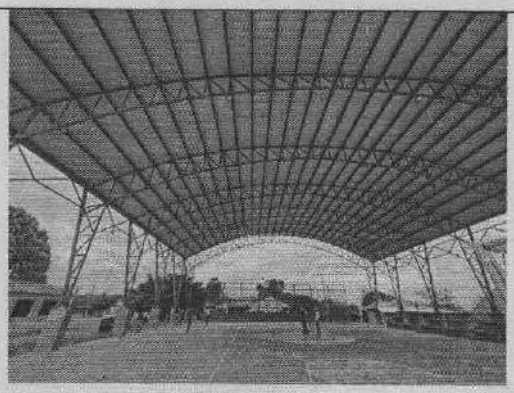
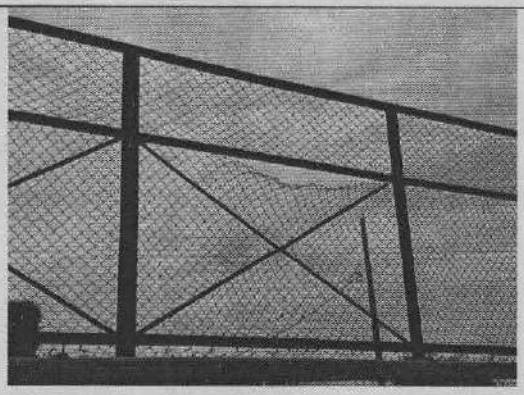
OBSERVACIONES: Durate la visita en campo se evidencio la necesidad de incluir la limpieza por metro lineal de la demarcacion de la cancha.

ITEMS	ACTIVIDAD
NP 7,01	LIMPIEZA DE PISOS, SENDEROS O MUROS CON HIDROJET

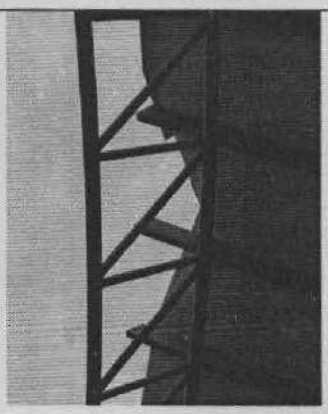
OBSERVACIONES: Durate la visita en campo se evidencio el deterioro de algunos modulos en malla del cerramiento, por lo cual es neceario incluir esta actividad.

ITEMS	ACTIVIDAD
NP 7,02	PINTURA MALLA ESLABONADA T GALVA 2" (L). TAPAS, <, PL

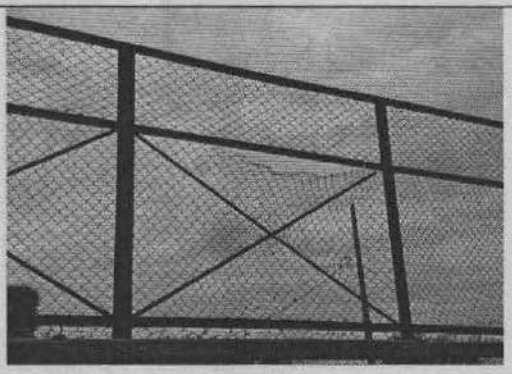
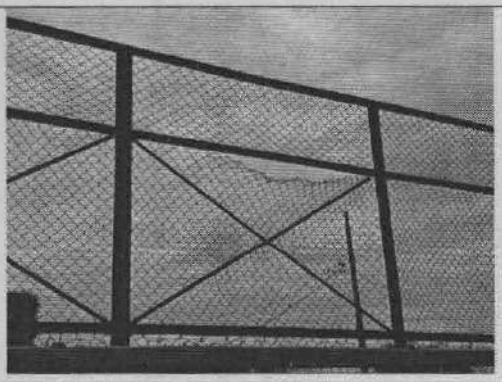
OBSERVACIONES: Durate la visita en campo se evidencio el deterioro de la pintura de la estructura de lacubierta, por lo cual es necesario incluir esta actividad.			
UNIDAD		**CANTIDAD INICIAL**	**AUMENTA (+)**	**CANTIDAD FINAL**
ML		0,00	98,00	98,00

NP 7,03	ESMALTE SINTETICO COLUMNAS, CERCHAS METALICAS

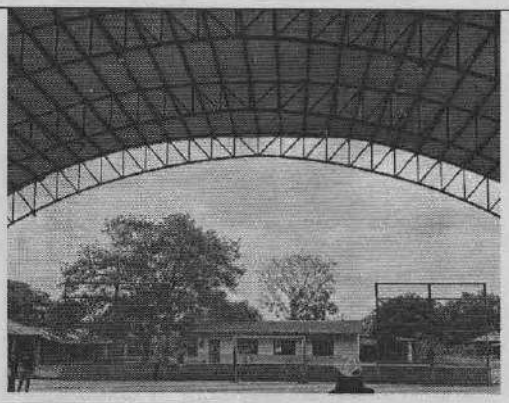
OBSERVACIONES: Durate la visita en campo se evidencio el deterioro de algunos modulos en malla del cerramiento, por lo cual es necesario incluir esta actividad.

ITEMS	ACTIVIDAD
NP 7,05	MANTENIMIENTO MALLAS ESLABONADAS INCLUYE SOLDADURA VARILLA 5MM TEMPLADO Y DEMAS ELEMNTOS PARA SU CORRECTO Y PINTURA

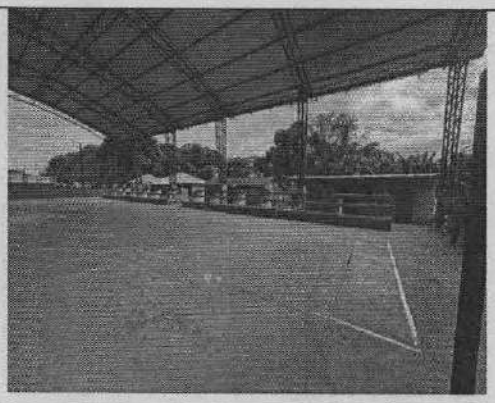
OBSERVACIONES: Durate la visita en campo se evidencio el deterioro de algunos modulos en malla del cerramiento, por lo cual es necesario incluir esta actividad.

ITEMS	ACTIVIDAD
NP 7,06	SUMIISITRO E INSTALACION DE ANGULO 1 1/2" x 3/16 PARA REFORZAMIENTO DE MALLA

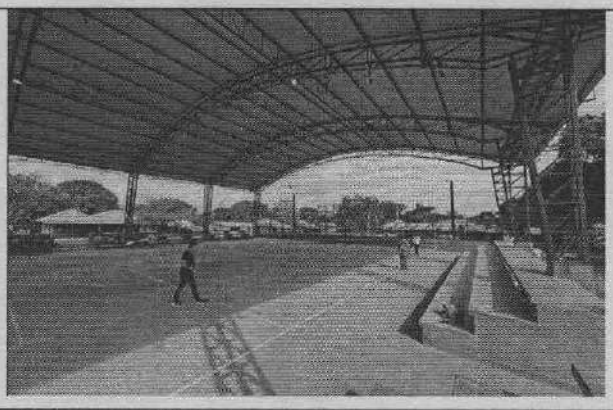
NP 7,07	CERRAMIENTO PARA ESCENARIO DEPORTIVO EN MALLA DE NYLON 3. HUECO 4" X 4" CON SISTEMA DE TENSIÓN. SUMINISTRO E INSTALACIÓN. NO INCLUYE ESTRUCTURA DE SOPORTE

OBSERVACIONES: Esta actividad se incluye con el fin de contemplar la instalación de una malla de protección en nylon con la opción de poder retirarla para la instalación de la tarima de acuerdo a lo solicitado por el gobernador del resguardo.			
UNIDAD		**CANTIDAD INICIAL**	**AUMENTA (+)**	**CANTIDAD FINAL**
M2		0,00	24,00	24,00

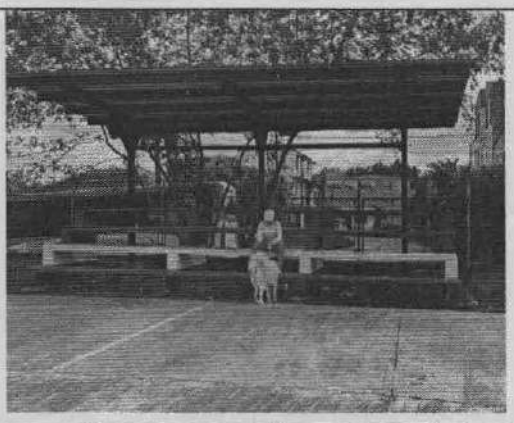
ITEMS	ACTIVIDAD
9,07	MURO LADRILLO PRENSADO MACIZO VISTA T. STA FE (MORTERO TIPO 1:4)

OBSERVACIONES: Durate la visita en campo se verificaron medidas, y se obtuvo una mayor cantidad a la inicial.

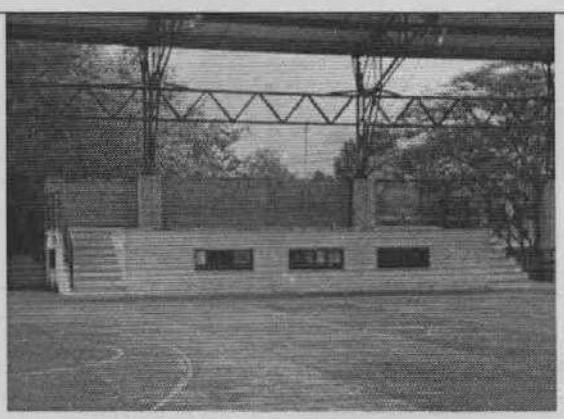
ITEMS	ACTIVIDAD
NP 9,01	LIMPIEZA DE PISOS, SENDEROS O MUROS CON HIDROJET

OBSERVACIONES: Durate la visita en campo se verificaron medidas, y se obtuvo una mayor cantidad a la inicial.
