FORMATO INFORME DE EJECUCIÓN DE ACTIVIDADES DEL CONTRATO

N° Contrato y Fecha	PJ-027-2026 del 22 de enero del 2026
Nombre del Contratista	SOLUCIONES DINAMICAS SANTA MARTA S.A.S
N° de identificación	900.807.318 - 6
Objeto del Contrato	PRESTAR SERVICIOS DE MANTENIMIENTO PREVENTIVO Y CORRECTIVO PARA LA RED DE CIRCUITO CERRADO DE TELEVISION (CCTV) DE LAS UNIDADES PRESTADORAS DE SERVICIO DE SALUD (UPSS) Y LA SEDE ADMINISTRATIVA DE LA E.S.E ALEJANDRO PROSPERO REVEREND.
Valor total del Contrato	$ 87.600.000
Valor Facturas	$ 8.710.800
N° Pago / N° de informe:	3/8
N° CDP	228 del 19 de enero del 2026.
N° CRP	826 del 22 de enero del 2026.
Plazo del Contrato	ocho (8) meses, sin exceder el 31/08/2026
Fecha de Inicio	23 de enero del 2026.
Nombre y cargo del supervisor del contrato	Adriana Ariza Monsalve – Profesional Universitario

SOPORTE TECNICO SOLDICAS S.A.S

INFORMACION DEL SERVICIO CONTRATO N°PJ-027-2026.

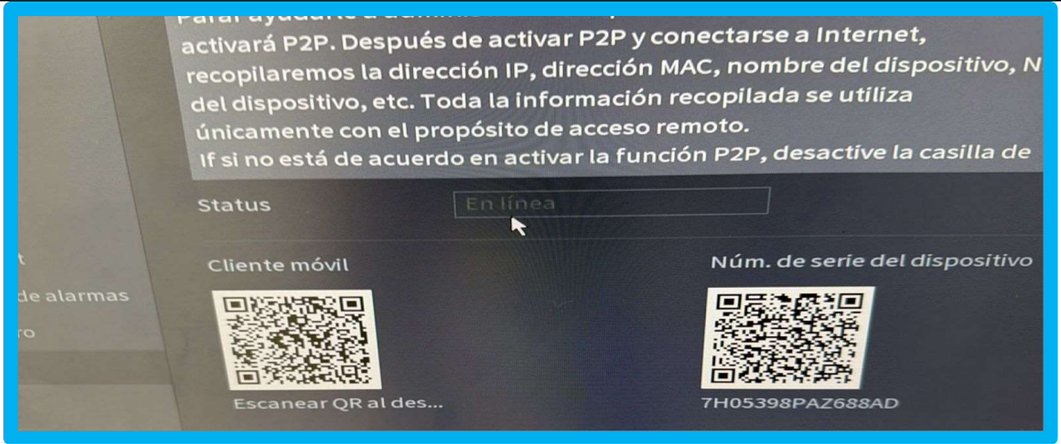
Estos equipos no cuentan con placa de inventario.

Se realiza limpieza total del gabinete y del cableado en general, del mismo modo limpieza de los lentes de las dos cámaras instalada en esta unidad, alineación de vistas y cambios de video balun y fuentes de energía donde fue necesario.

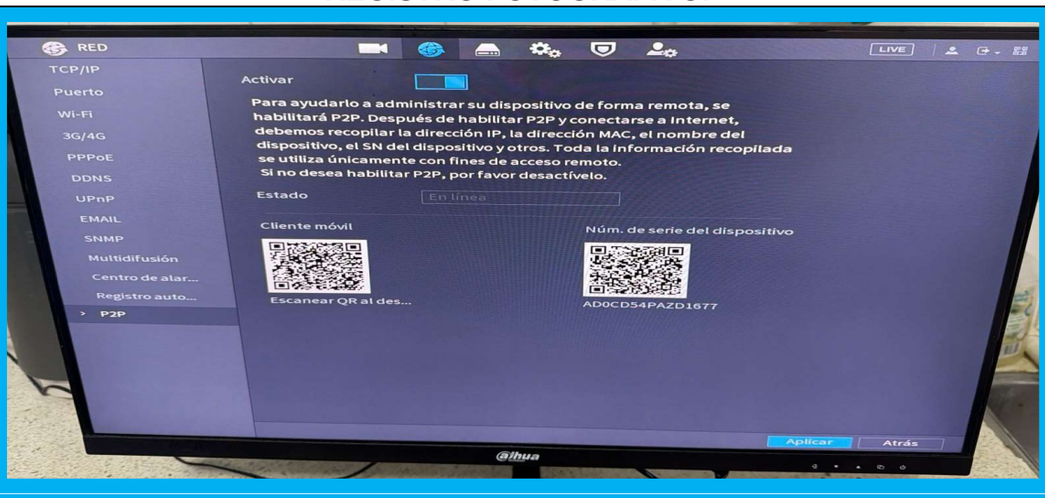
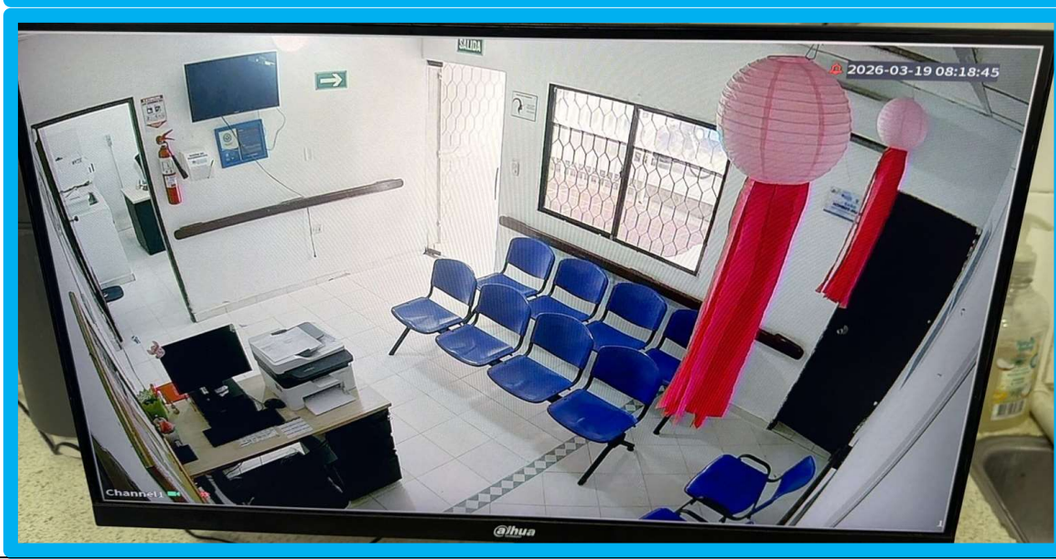
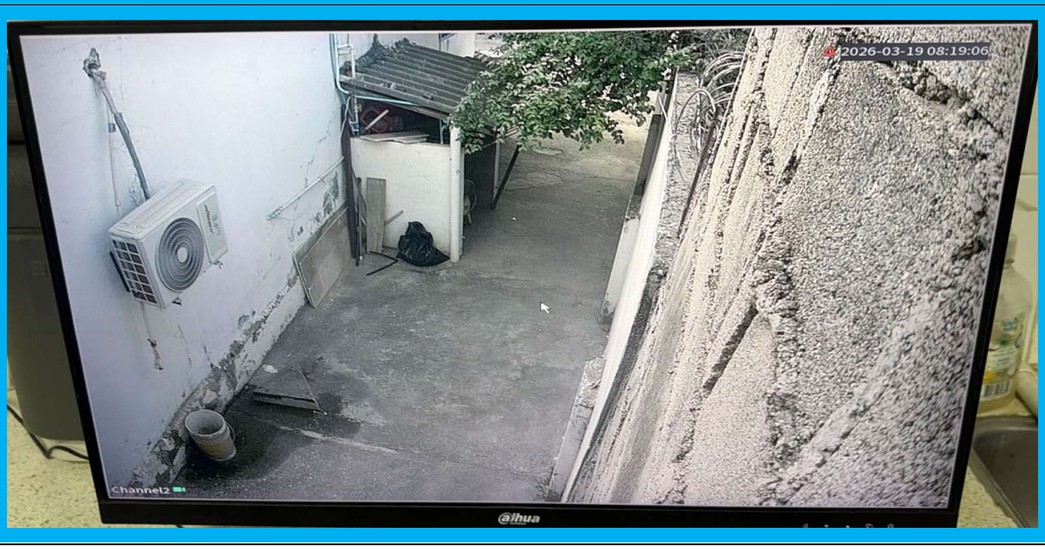
Se mantiene cambio de cámara del patio he instalación de nueva cámara en el patio, otra en la puerta.

Se realiza limpieza total del gabinete y del cableado en general, del mismo modo limpieza de los lentes de las dos cámaras instalada en esta unidad, alineación de vistas y cambios de video balun y fuentes de energía donde fue necesario.

Dos parejas de video balun y una fuente de 12v 5amp.

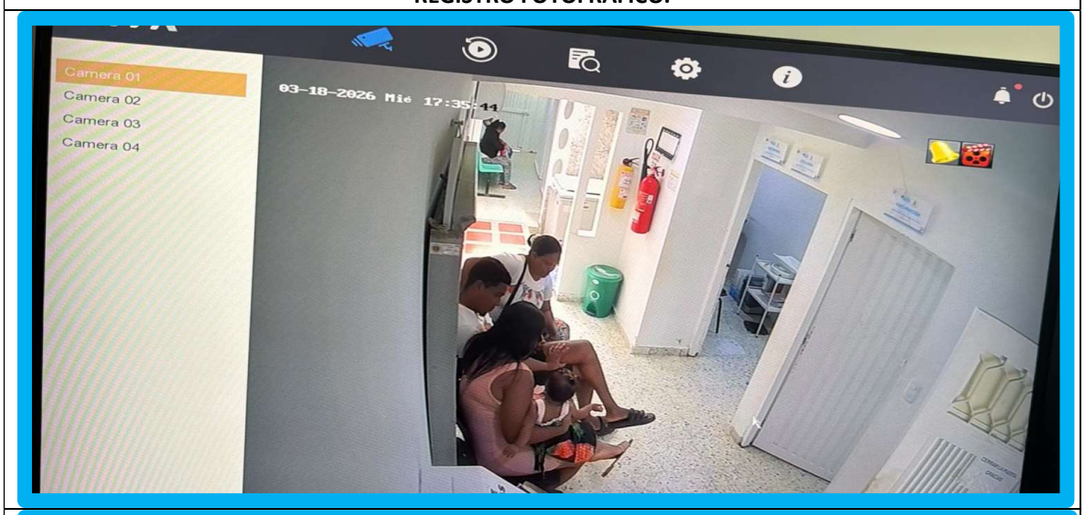
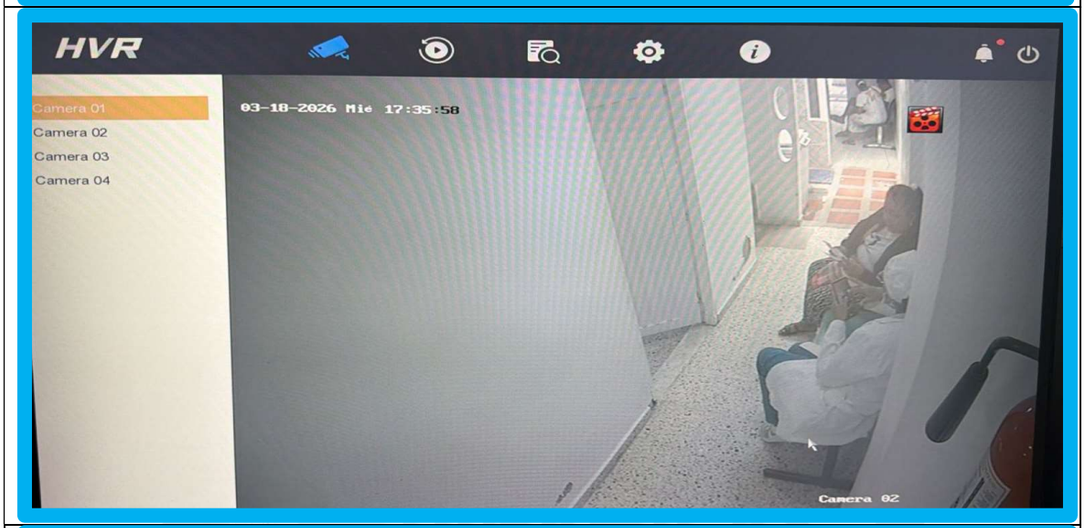
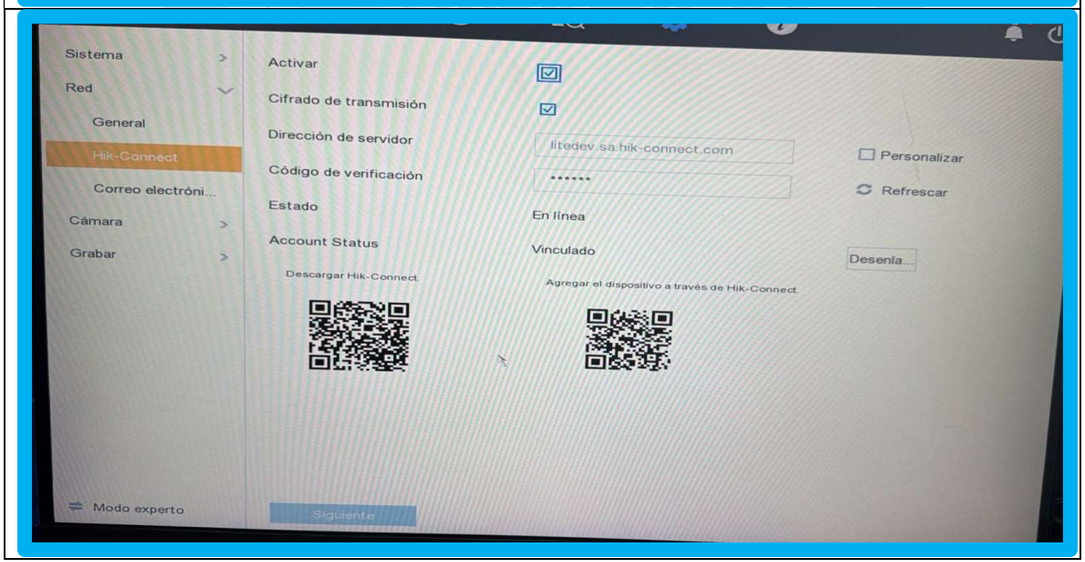
Se requiere cambiar todo el sistema de cámaras ya que este presenta bastante desgaste natural de los años.

Se realiza limpieza total del gabinete y del cableado en general, del mismo modo limpieza de los lentes de las dos cámaras instalada en esta unidad, alineación de vistas y cambios de video balun y fuentes de energía donde fue necesario.

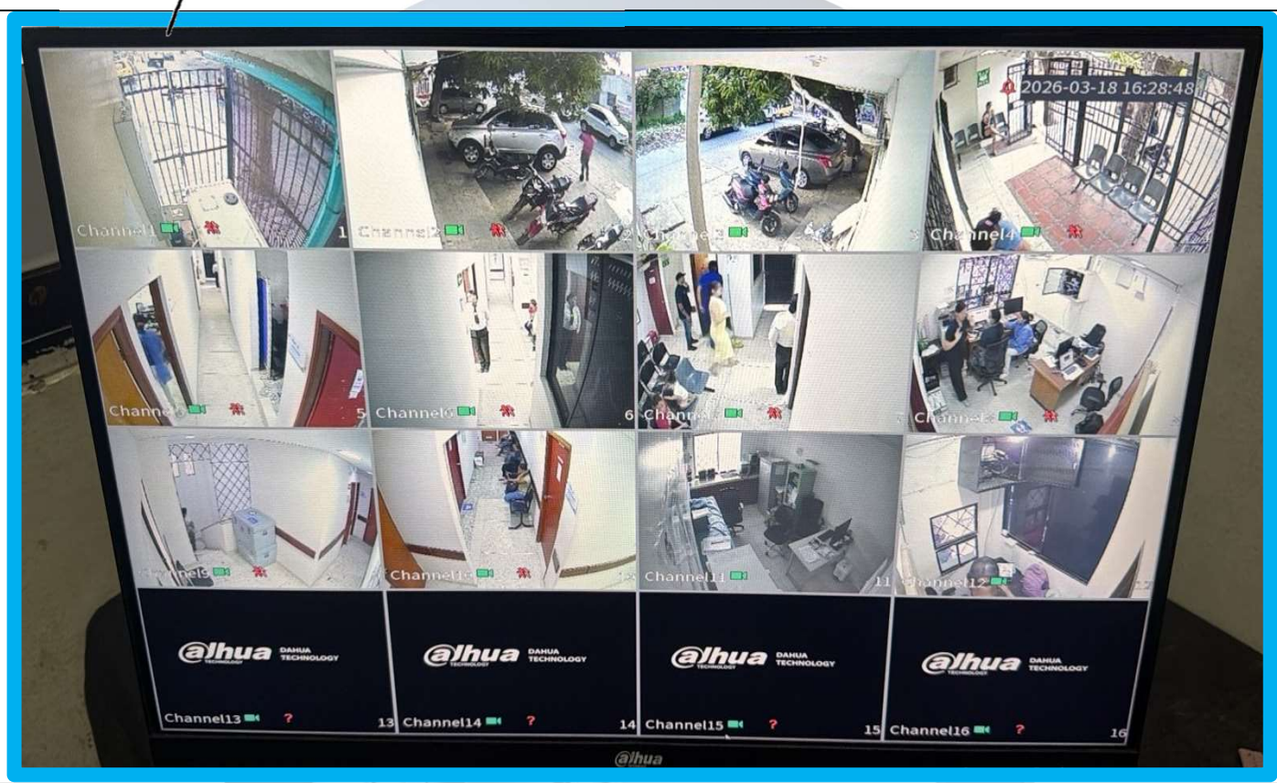
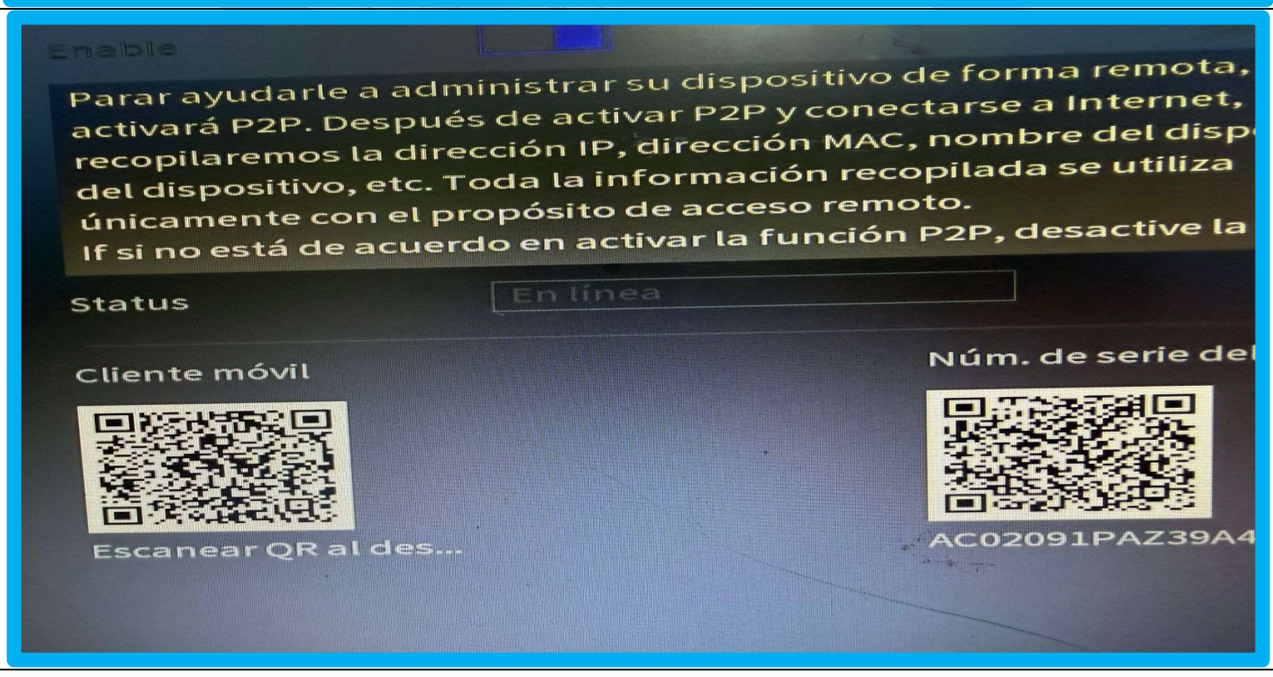
Se realiza visita técnica atendiendo el primer cronograma de mantenimiento preventivo y correctivo de redes de video vigilancia instalada en el **PUESTO DE SALUD ALMENDROS**, perteneciente a la **E.S.E ALEJANDRO PROSPERO REVEREND**, entregado por el área de sistemas y comunicaciones.

Se realiza limpieza total del gabinete y del cableado en general, del mismo modo limpieza de los lentes de las dos cámaras instalada en esta unidad, alineación de vistas y cambios de video balun y fuentes de energía donde fue necesario.
Ninguno en esta ocasión.
OBSERVACIONES.
Ningunas teniendo en cuenta que este sistema es completamente nuevo
Sin perjuicio de que se haya afectado completamente las labores con el mantenimiento, se ha verificado y comprobado que los equipos objeto de mantenimiento quedan funcionando correctamente: Sí (X) No ( ) todo lo anterior Amparados en el contrato de prestación de servicios No PJ-PS-027-2026.

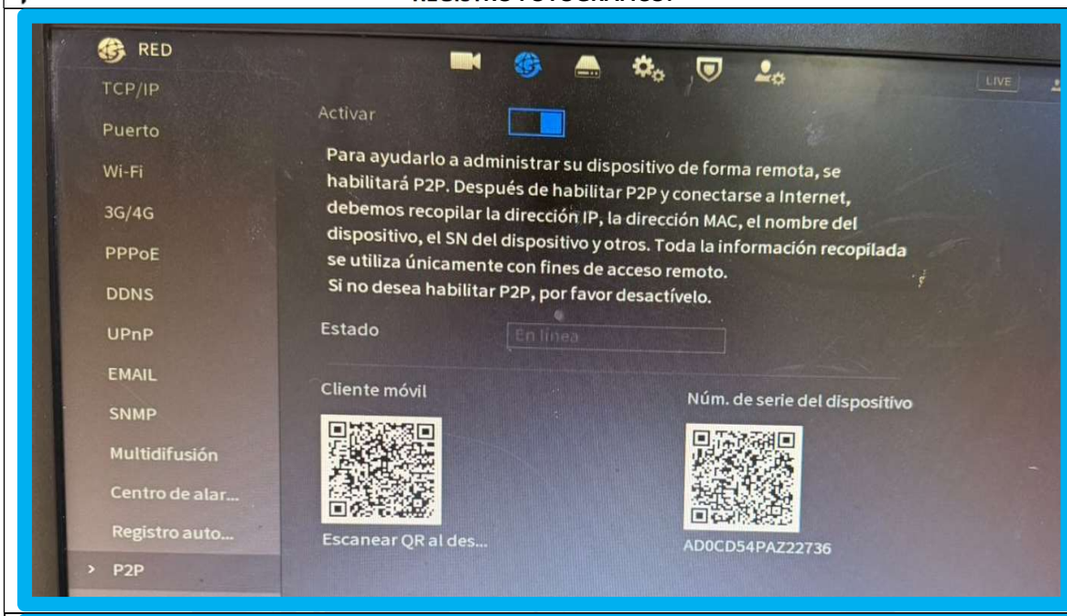
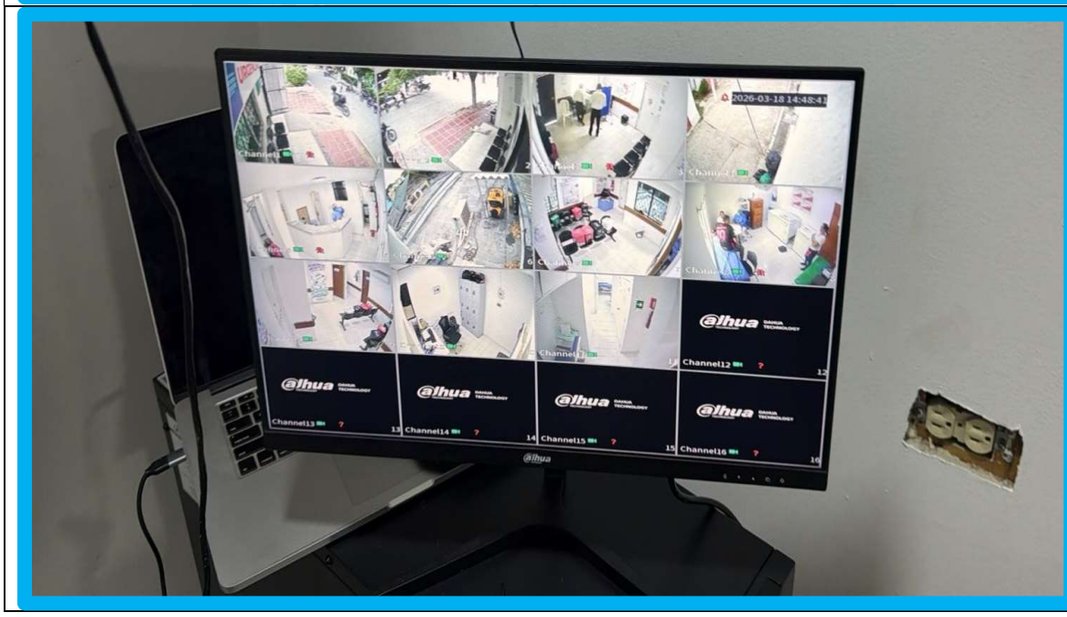
Se realiza visita técnica atendiendo el primer cronograma de mantenimiento preventivo y correctivo de redes de video vigilancia instalada en el **CENTRO DE SALUD 11 DE BONDA**, perteneciente a la **E.S.E ALEJANDRO PROSPERO REVEREND**, entregado por el área de sistemas y comunicaciones.

Se realiza limpieza total del gabinete y del cableado en general, del mismo modo limpieza de los lentes de las dos cámaras instalada en esta unidad, alineación de vistas y cambios de video balun y fuentes de energía donde fue necesario.
MATERIAL Y REPUESTOS UTILIZADOS.
Ninguno en esta ocasión.
OBSERVACIONES.
Ninguna.
Sin perjuicio de que se haya afectado completamente las labores con el mantenimiento, se ha verificado y comprobado que los equipos objeto de mantenimiento quedan funcionando correctamente: Sí (X) No ( ) todo lo anterior Amparados en el contrato de prestación de servicios No PJ-PS-027-2026.

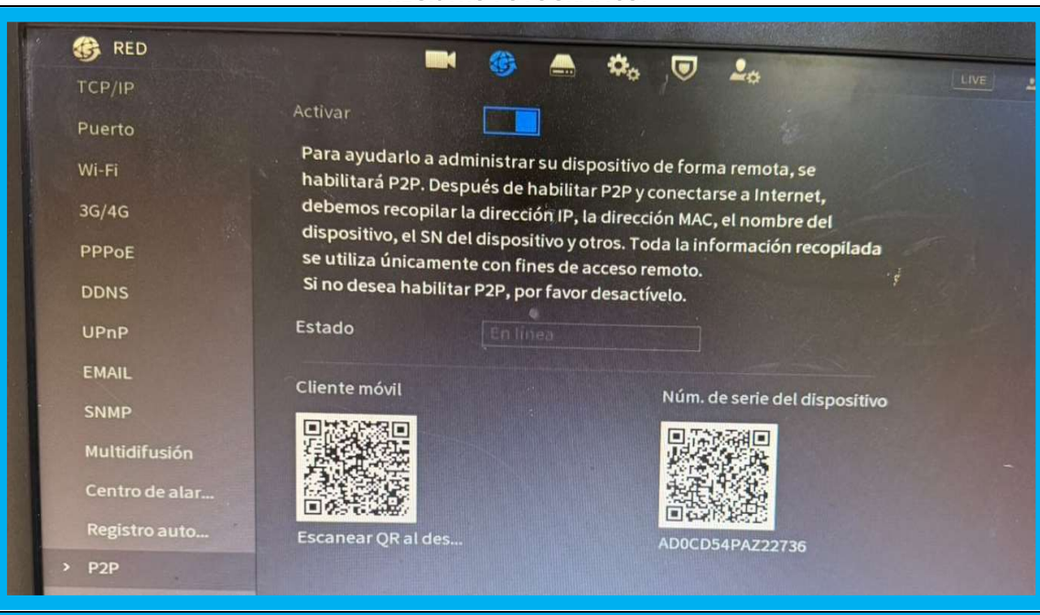
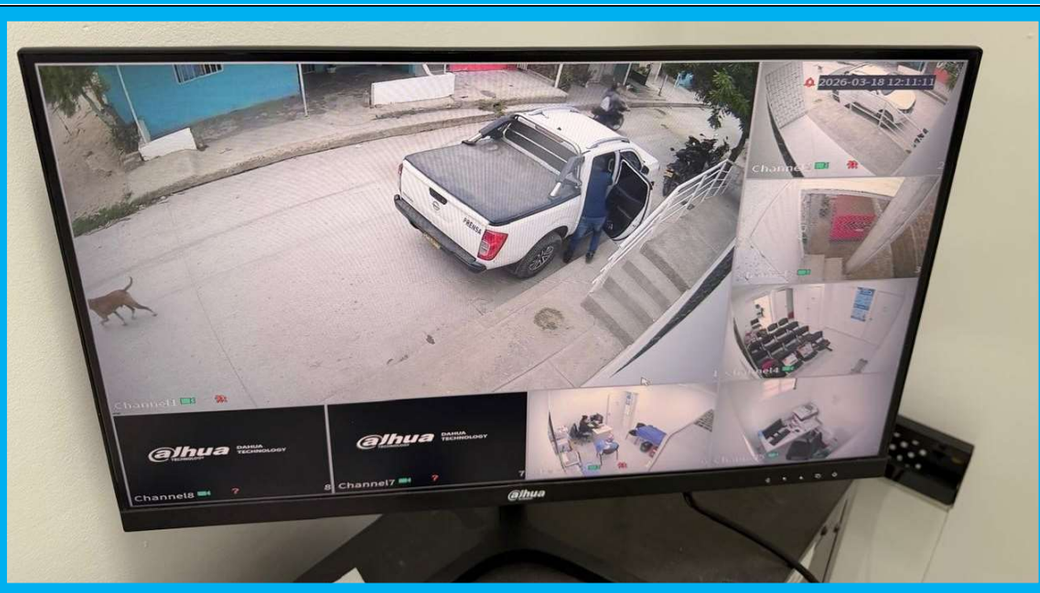
Se realiza cambio de grabador xvr de 4 canales a 8 canales.
Retirado grabador 4 canales serial No BE05D76PAJ44171 Placa Inventario No 7501.
Instalado grabador 8 canales serial No BC0A82DPAJ52462 Placa Inventario No 6699.

Se realiza limpieza total del gabinete y del cableado en general, del mismo modo limpieza de los lentes de las dos cámaras instalada en esta unidad, alineación de vistas y cambios de video balun y fuentes de energía donde fue necesario.

Dos parejas de video balun y una fuente de 12v 5amp.

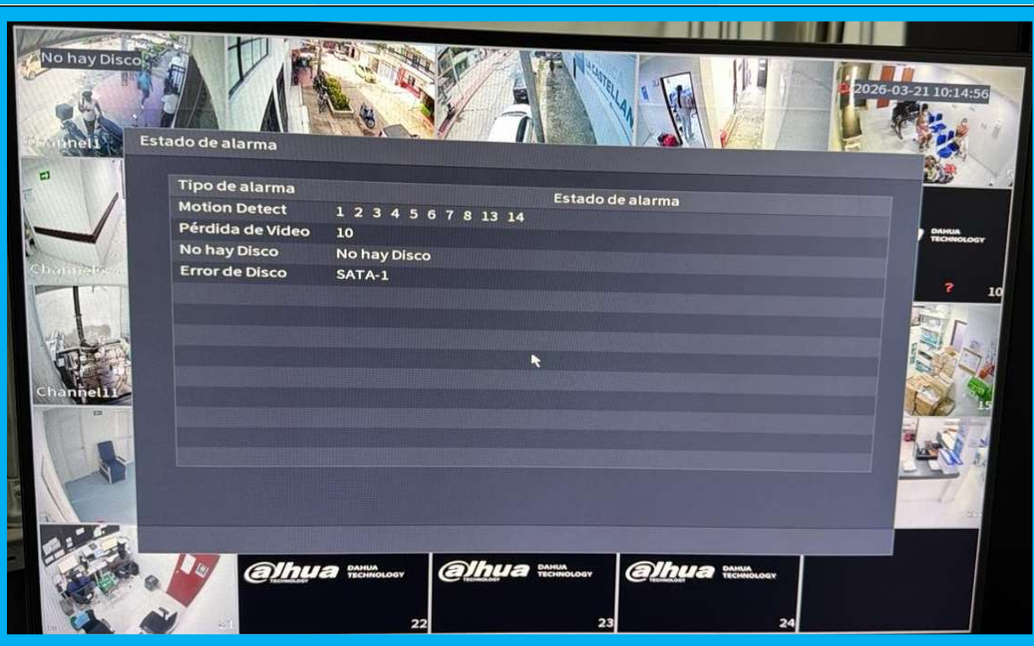
Al realizar la inspección física de los equipos estos presentan un grado de temperatura anormal todos los equipos que componen el sistema de red de video vigilancia, hay que tener en cuenta que estos dispositivos de manera normal emiten calor producto de su funcionamiento y que estos se deben mantener en una temperatura por lo menos ambiente, que por seguridad el centro de cableado permanece cerrado y solo se abre cuando se va a realizar alguna maniobra de mantenimiento o reparación lo que genera que el centro de cableado llegue a altas temperaturas que causan daños en los equipos.

Del mismo modo aclarar que debido a que el disco duro se quemo por las razones antes mencionadas con este se perdieron todas y cada una de las grabaciones que se encontraban en este correspondientes al mes de febrero y lo corrido al día de hoy 20 de marzo de 2026.

Del mismo modo se mantiene la necesidad del mantenimiento del mes de diciembre de 2025, donde se logra observar que aún quedan unos puntos ciegos tales como, estación de enfermería mirando hacia observación hombres, salida al patio, locker mirando salida a morgue y mirando la alberca y moto bomba.
