BOGOTÁ | SECRETARÍA DE GOBIERNO		ALCALDIA LOCAL DE SUBA AREA DE INFRAESTRUCTURA	FECHA DE DILIGENCIAMIENTO 10 Dia | 2 Mes | 2026 Año

FORMATO INSPECCIÓN VISUAL MALLA VIAL PROCESO CONSTRUCCION

UPL	EJE VIAL	DESDE	HASTA	BARRIO	CIV
	CRA 75	CLL 146 F	CERRADO	COLINA	11005451

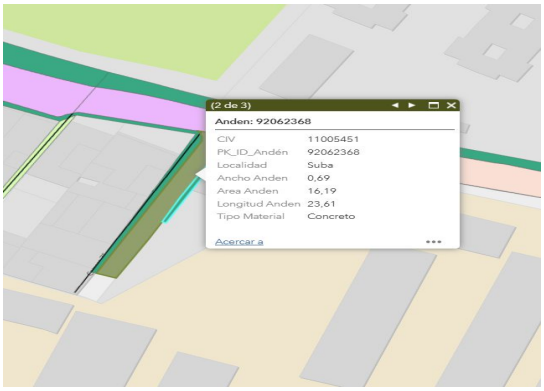
A pesar de que la vía se encuentra construida en concreto, esta fue ejecutada por la comunidad y no cumple con la normativa técnica vigente.

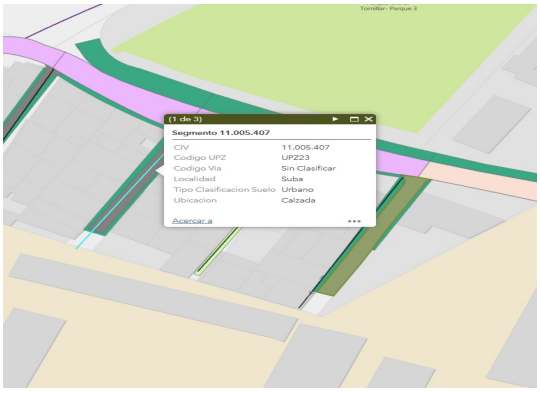
ESTADO DEL SEGMENTO VIAL	MARCAR (X)
SÍ CONSTRUIDA: La vía cuenta con una estructura de pavimento definida.	
NO CONSTRUIDA (Vía en tierra): El suelo es natural, afirmado o material de cantera suelto.	X
CONSTRUCCIÓN PARCIAL: Solo cuenta con huellas, sardineles o tramos interrumpidos.

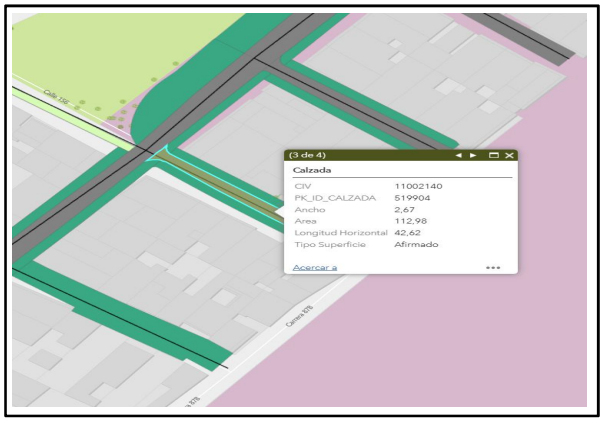
ESTADO DEL SEGMENTO VIAL	*MARCAR (X)*
SÍ CONSTRUIDA: La vía cuenta con una estructura de pavimento definida.	
NO CONSTRUIDA (Vía en tierra): El suelo es natural, afirmado o material de cantera suelto.	*X*
CONSTRUCCIÓN PARCIAL: Solo cuenta con huellas, sardineles o tramos interrumpidos.

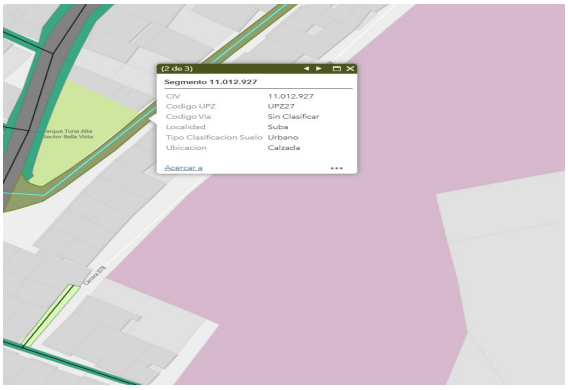
SECTOR PELIGROSO SIN ACCESO A VERIFICAR EL ESTADO ACTUAL

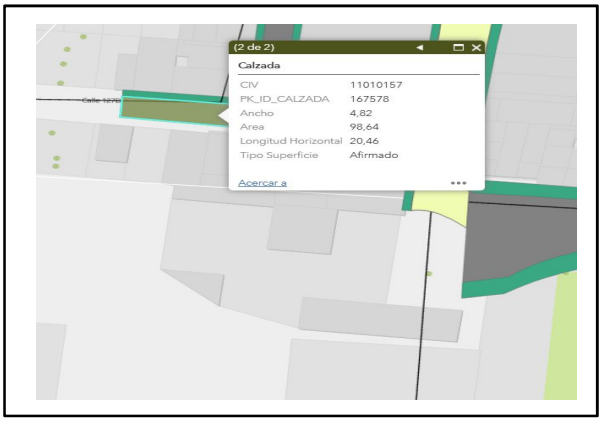
La calzada está conformada por tramos en concreto y adoquín. No obstante, la obra fue realizada por la comunidad, sin cumplir con los criterios técnicos y especificaciones establecidos en la normativa vigente

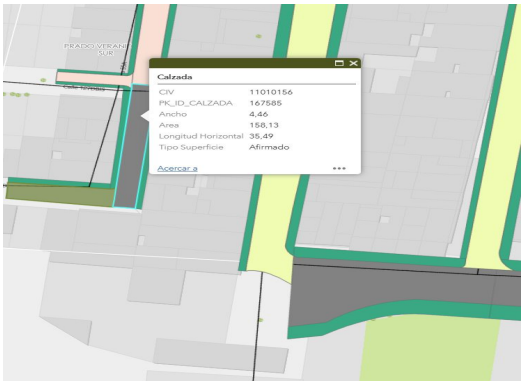
El tramo vial cuenta con una capa asfáltica ejecutada por la comunidad, caracterizada por una superficie irregular, con zonas parchadas de manera artesanal, desgaste acelerado y acumulación de agua en depresiones.
